# Medizinische Station in McHenry = Infirmerie à McHenry = Medical station at McHenry

## Medizinische Station in McHenry

Architekt: John van der Meulen  
Chicago/Illinois/USA

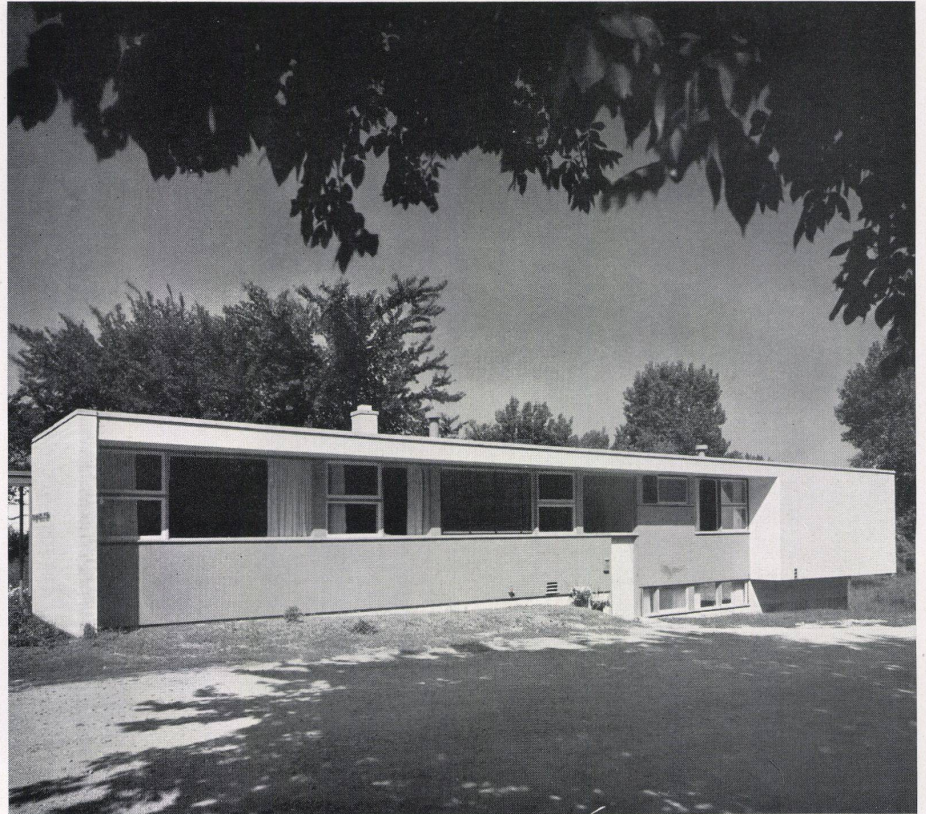
### Bild links oben

Westansicht mit Zugangsstraße und Eingang. Links die Zahnarztpraxis.

West view with drive and entrance, on the left the dental practice.
