Zeitschrift: **Bauen + Wohnen = Construction + habitation = Building + home :
internationale Zeitschrift**

Band (Jahr): **10 (1956)**

Klubhaus Ruderverein Neptun, Konstanz

Dipl.-Architekt: Hermann Blomeier,
Konstanz

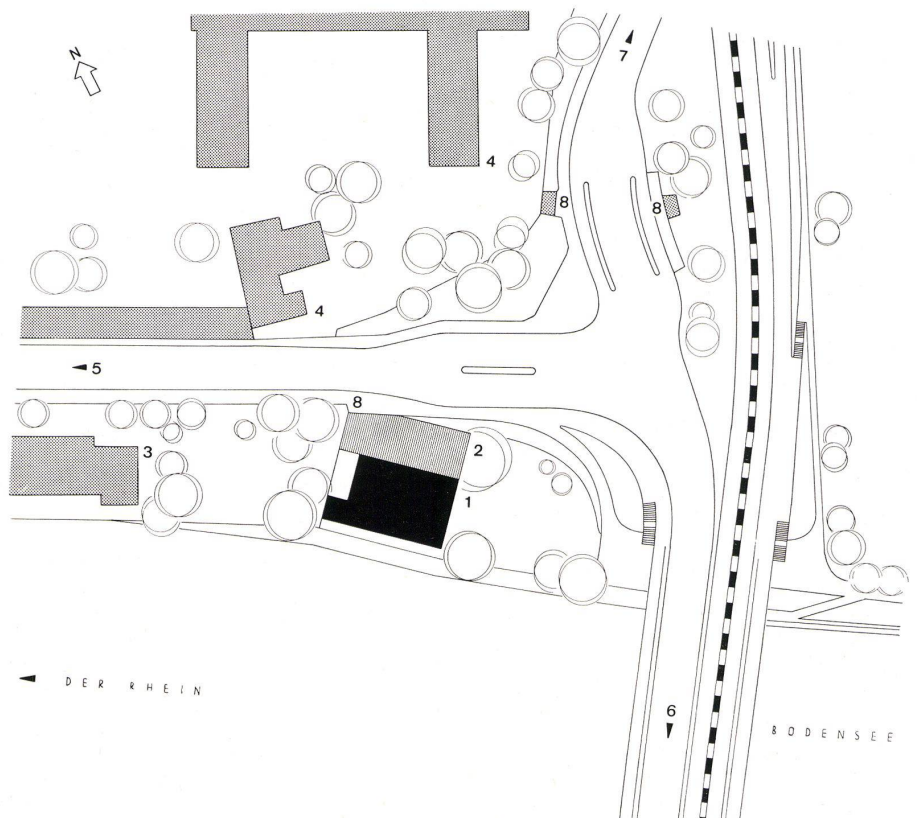
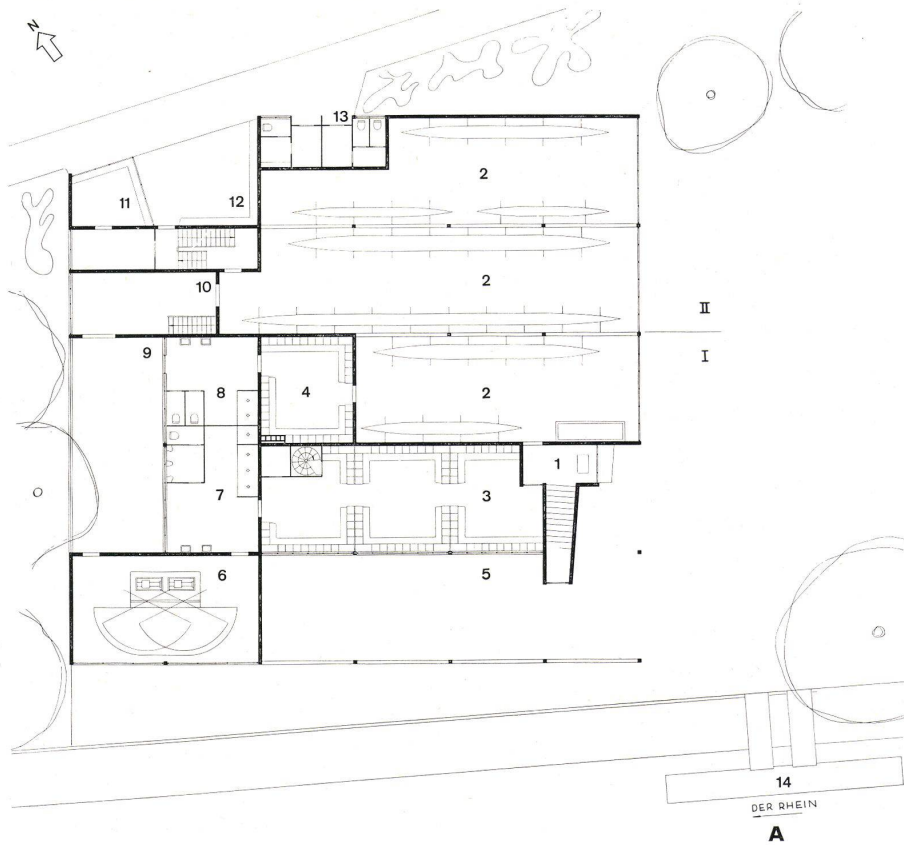
A
Grundriß Erdgeschoß / Plan du rez-de-chaussée / Plan of ground floor 1:350

B
Grundriß Obergeschoß / Plan de l'étage supérieur / Plan of upper floor 1:350

C
Schnitt / Coupe / Section 1:350

- 1 Eingang / Entrée / Entrance
2 Bootshalle / Hangar des bateaux / Boat house
3 Herrengarderobe / Vestiaire des hommes / Men's locker room
4 Damengarderobe / Vestiaires des femmes / Women's locker room
5 Terrasse / Terrace
6 Ruderbecken / Bassin d'entraînement / Training basin
7 Wasch- und Duschräume (Herren) / Lavabos et douches (hommes) / Men's shower rooms
8 Wasch- und Duschräume (Damen) / Lavabos et douches (femmes) / Women's shower rooms
9 Werkhof / Cour de l'atelier / Working court
10 Werkstatt / Atelier / Shop
11 Kiosk / Kiosque
12 Wartehalle Omnibus / Hall d'attente de l'autobus / Waiting room for the bus
13 Öffentliche Toiletten / Toilettes publiques / Public lavatories
14 Bootssteg / Ponton / Foot bridge
15 Halle / Hall
16 Vorstandszimmer / Salle du Comité / Board of director's room
17 Saal / Salle / Meeting room
18 Balkon / Balcon / Terrace
19 Anrichte / Office
20 Küche / Cuisine / Kitchen
21 Wohnung Hauswart / Appartement du concierge / Caretaker's apartment

Der Bau liegt am Rheinufer. Das Erdgeschoß enthält eine große Bootshalle, Garderoben- und Duschräume für Herren und Damen, ein Ruderbecken und neben diesem eine gedeckte Terrasse zum Fluß hin. Im westlichen Teil liegt hinter dem Ruderbecken ein großer Werkstattraum.

Das Obergeschoß enthält einen großen Gesellschaftsraum mit einer offenen Terrasse davor, eine Halle, deren verglaste Außenwände den Ausblick auf Fluß und Landschaft freigeben, und dahinter einen Sitzungssaal. Außerdem liegen im Obergeschoß die für den Restaurationsbetrieb notwendigen Nebenräume und eine Zweiraumwohnung für den Hauswart.

Für später ist eine Erweiterung des Baues zur Straße hin vorgesehen. Im Erdgeschoß soll eine zweite, größere Bootshalle, ein Werkhof und an der Straße an einer Omnibushaltestelle eine Wartehalle mit einem Verkaufskiosk und öffentliche Toiletten gebaut werden. Im Obergeschoß wird im zweiten Bauabschnitt eine Kegelbahn angebaut.

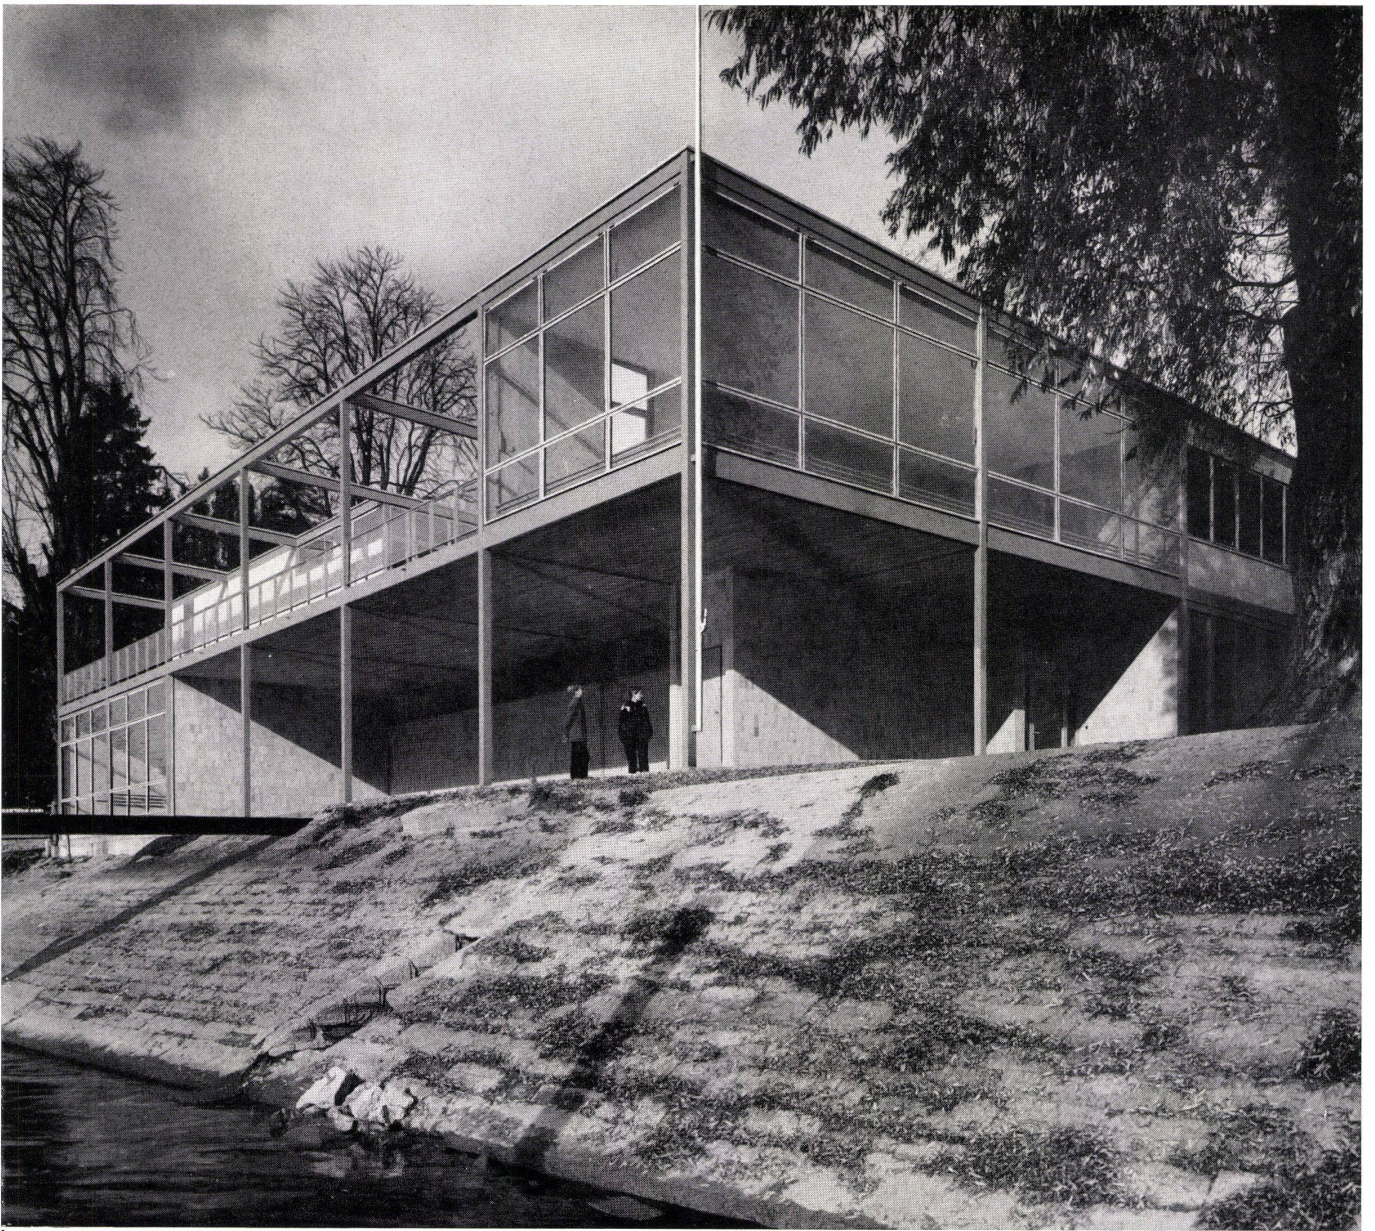
- 1 Ansicht vom Bootssteg aus.
Vue prise du ponton.
View from the foot-bridge.

- 2 Ostansicht (1. Bauabschnitt). Rechts unten: Bootshalle I, daneben Haupteingang, oben links: Treppenhalle, rechts daneben Sitzungszimmer. Stahlfensterkonstruktion einschließlich Faltschiebetor (Bauart Gartner).

- East view (First stage of construction). To the right the boat house next to it the main entrance, to the left above the stairway hall, and at its right the conference room. Steel window, construction including the folding gate (System Gartner).

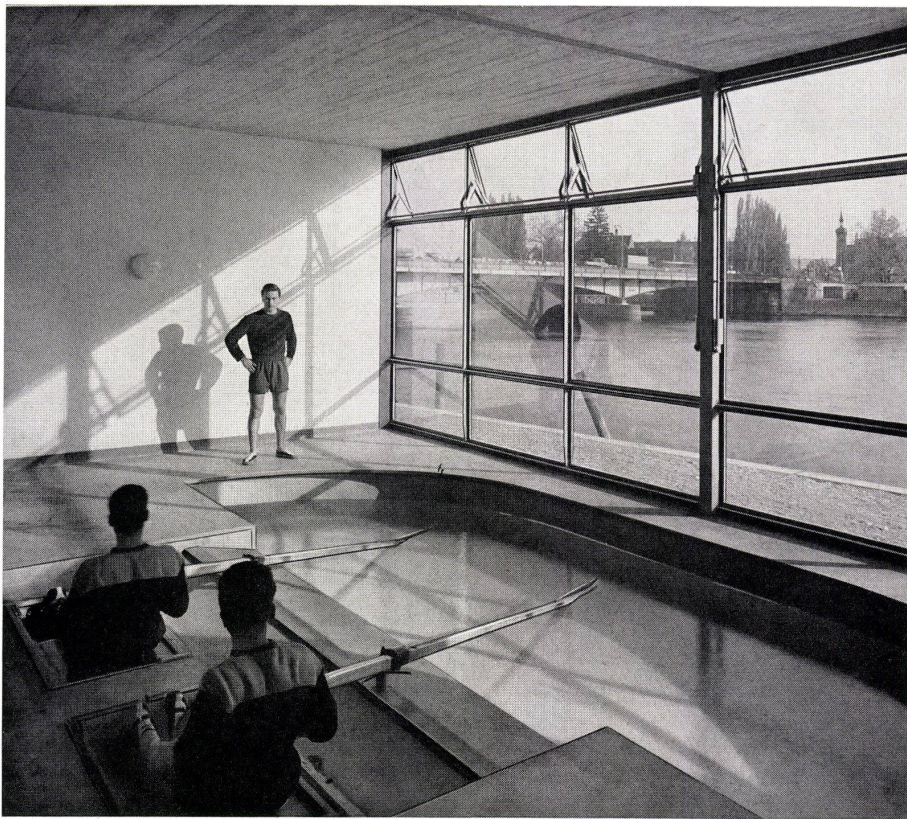
1
Das Ruderbecken mit Blick auf Rhein, Rheinbrücke, Inselhotel und Altstadt. Rollsitze, Riemen und Spezialzubehör: Bootswerft Stämpfli, Zürich.

The training basin with view toward the Rhine, Rhine-bridge, Insel Hotel and the old part of the town. Rolling seats, oars and special accessories: Naval Construction Stämpfli, Zurich.

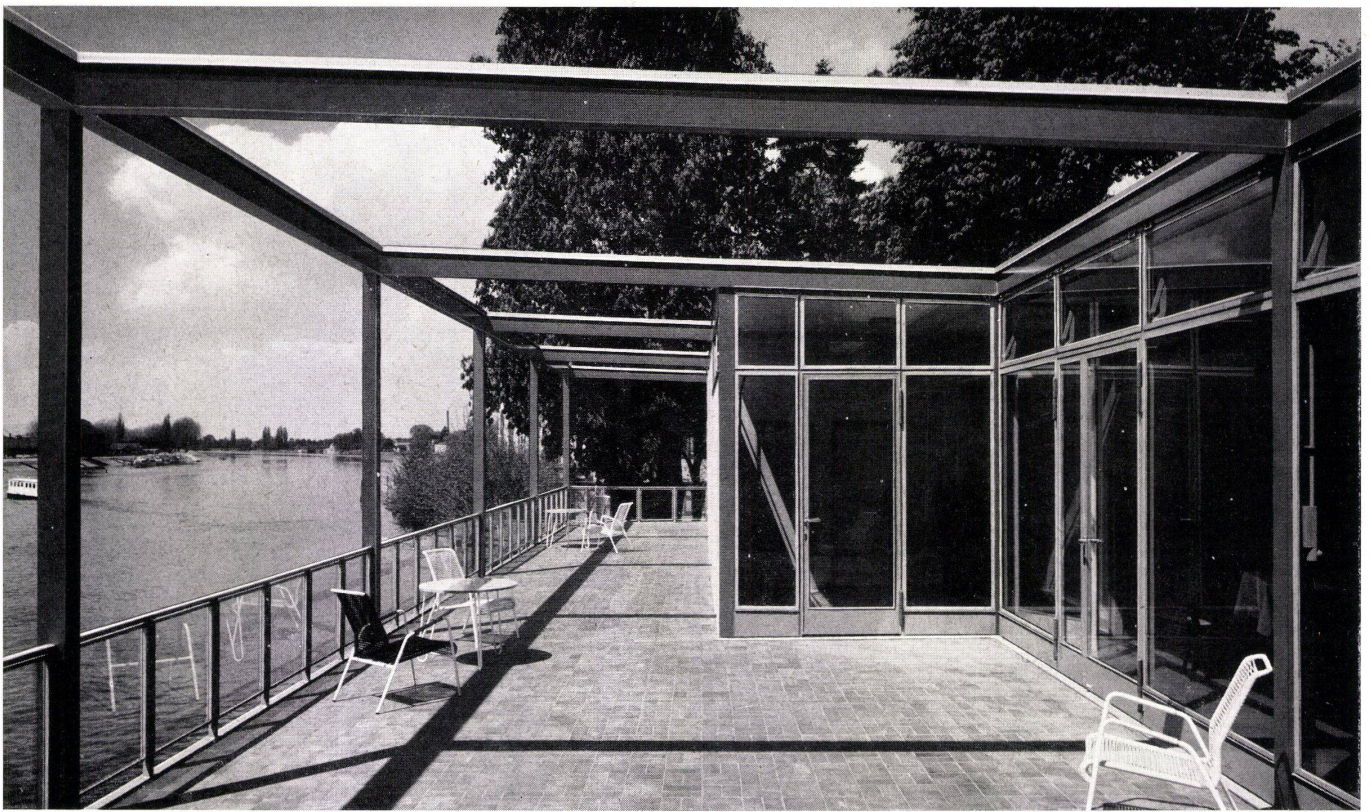
Balkonterrasse nach Westen; Geländer Stahl- und Aluminiumrahmen mit Kristalldrahtglasscheibe; Boden: dunkelrote Klinkerplatten.

Terrace facing west. Railing in steel and aluminum frame with wired plate glass. Floor: red clinker.
