Das Landesversorgungsamt Bayern in München

Bavarian State Food Administration in Munich
Administration bavaroise des vivres à Munich

Architekt: Wassili Luckhardt BDA,
Berlin

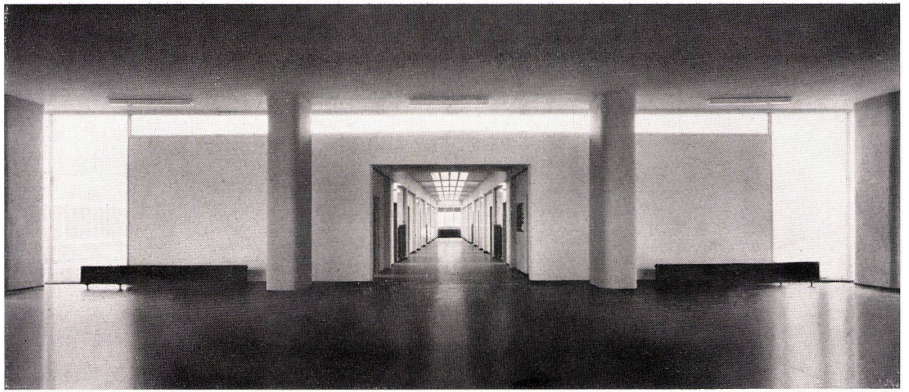
Blick aus der Längshalle im Erdgeschoß in einen Abfertigungsflügel.

Vue de la salle longitudinale au rez-de-chaussée vers l'aile d'expédition.

View from longitudinal hall on ground floor into forwarding wing.

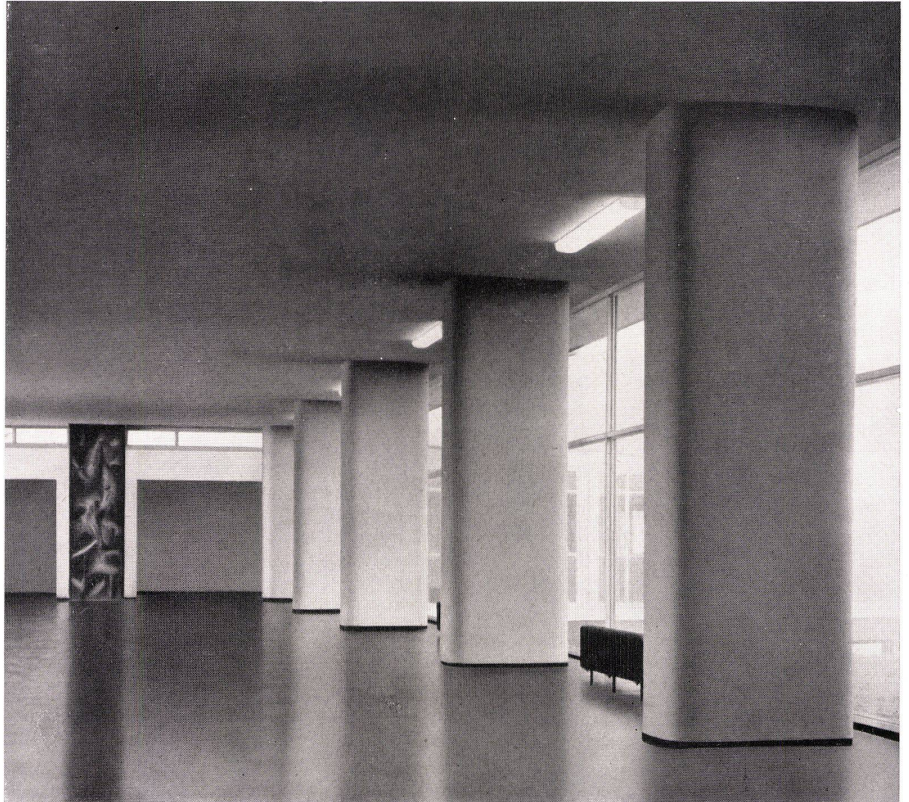
Blick in die große Längshalle.

Vue dans la grande salle longitudinale.

View of the large longitudinal hall.

sind durch Oberlichter taghell erleuchtet. Grundgedanke ist: den Minderbemittelten, die hier ihren Lebensunterhalt empfangen, soll eine menschlich angenehme Atmosphäre geboten werden. Daher ist die große zentrale Halle in ihrer ganzen Länge mit großen Scheiben verglast, die den Blick ins Grüne freigeben.

Die großen Pfeiler in der Halle tragen den langgestreckten Baukörper über den Pontons. Dieser Verwaltungstrakt schwebt gleichsam über den Pontons, was durch ein unterhalb der Hallendecke entlanglaufendes Glasband erreicht wurde. Die Hallendecke selbst ist als eine sogenannte »Tischplatte« ausgebildet, die seitlich auskragt und zugleich
