Zeitschrift: **Bauen + Wohnen = Construction + habitation = Building + home :  
internationale Zeitschrift**

K. Kündig, Architekt BSA/SIA,  
Casetti und Rohrer, Architekten, Zürich

## Busgarage Hagenholz, Zürich

Entwurf 1955, gebaut 1956/57

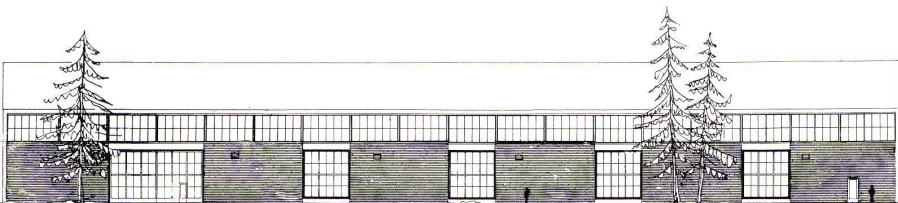
2

1+2  
Westfassade.  
Façade ouest.  
West elevation.

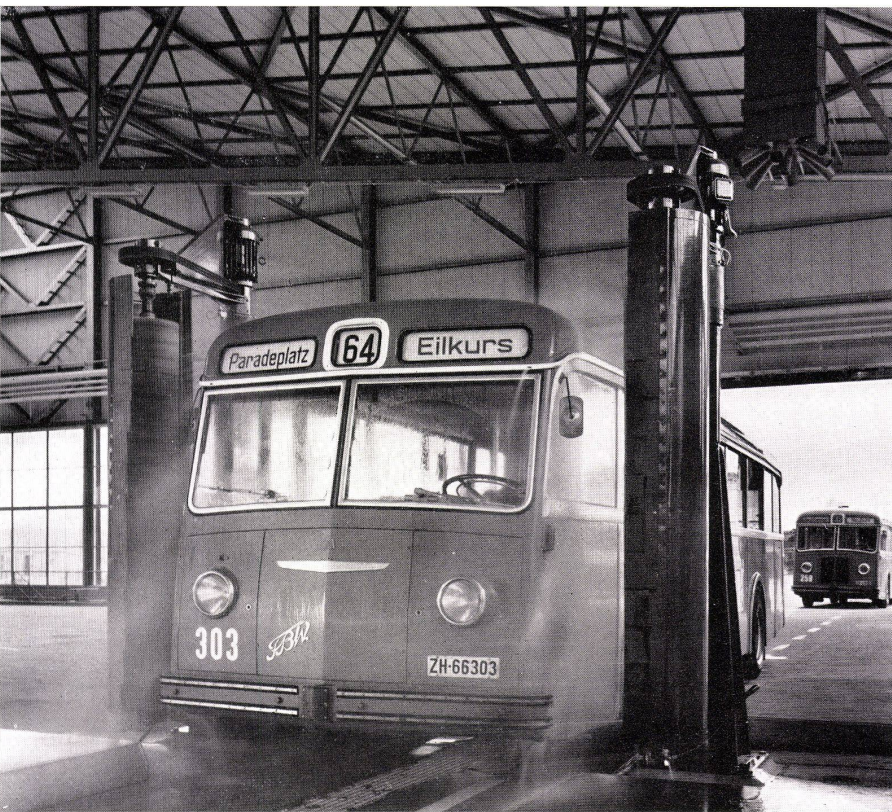
1  
Ansicht der drei automatischen Waschanlagen.  
Vue des trois installations de lavage automatique.  
View of the three automatic washing installations.

Die drei automatischen Waschanlagen und vier Tanksäulen können nach Bedarf erweitert werden.

Die von der Werkstatteleitung des Autobusbetriebes entwickelten automatischen Anlagen waschen mit rotierenden Bürsten die Seitenwände der langsam durchfahrenden Wagen. Das Ein- und Ausschalten der Anlage erfolgt automatisch durch Bodenkontakte.

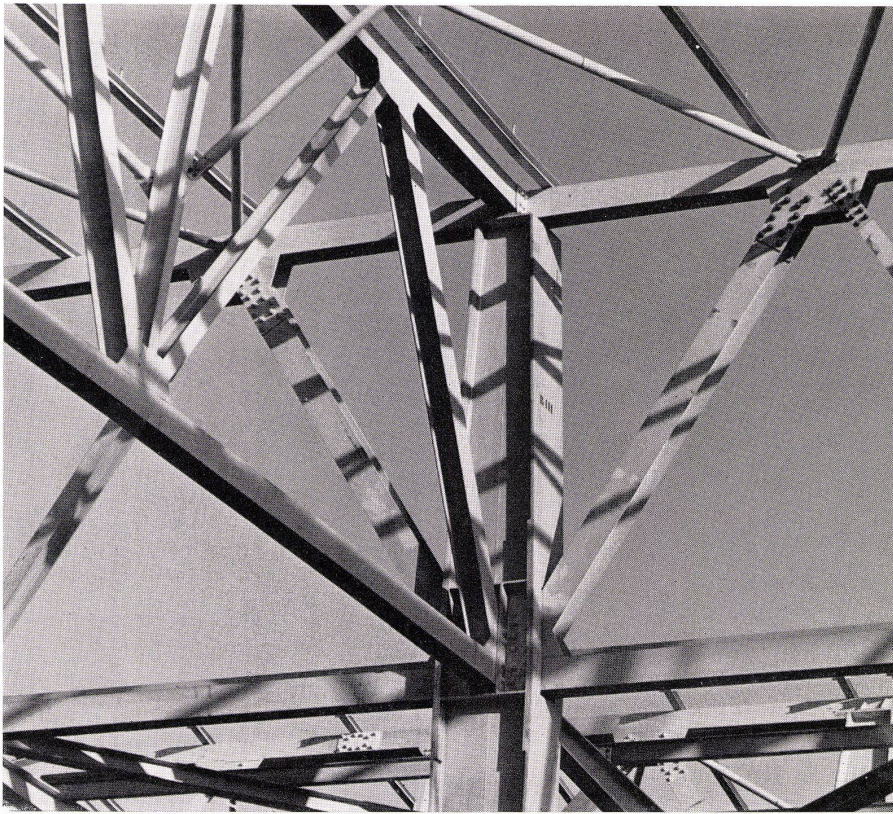
1 Knotenpunkte der äußeren Stütze des W-förmigen Hauptpfeilers im Bereich des Oberlichtes.

Die Dachkonstruktion ist als Fachwerk ausgebildet und durch 2 W-förmige Mittelpfeiler gestützt. Die in den beiden Längsträgern angehängten Querbinder haben eine Spannweite von rund 40 m.

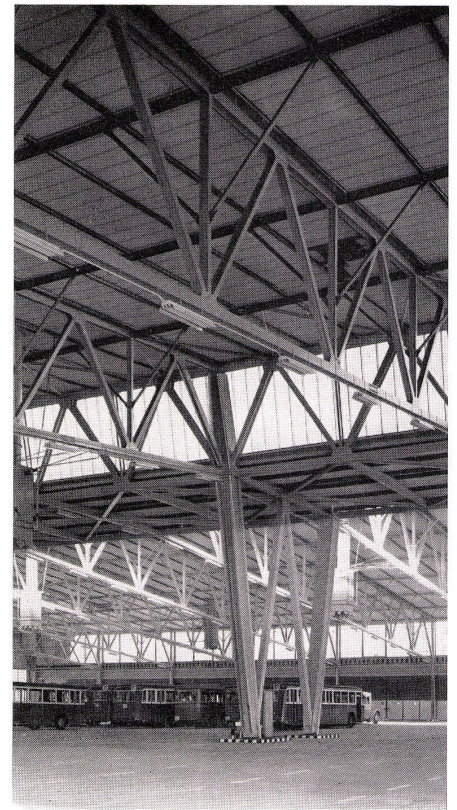
2 W-förmiger Hauptpfeiler, Längs- und Querträger im Bereiche des Oberlichtes.

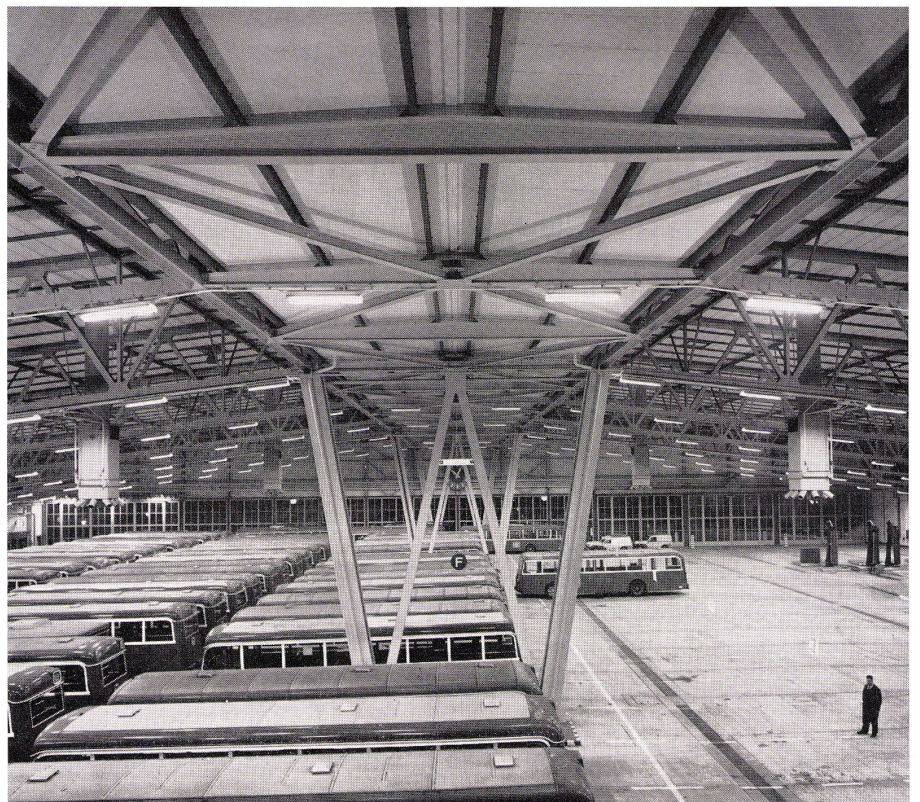
4 Frontalansicht der Hauptpfeiler. Die Person rechts unten gibt den Maßstab für die Dimensionen der Halle.
