# Hanghaus in einer Stahlbetonkonstruktion = Habitation en béton armé sur une pente abrupte = House of reinforced concrete on a steep slope

Zeitschrift: **Bauen + Wohnen = Construction + habitation = Building + home :  
internationale Zeitschrift**

# Hanghaus in einer Stahlbetonkonstruktion

Entwurf 1950, gebaut 1951—1952

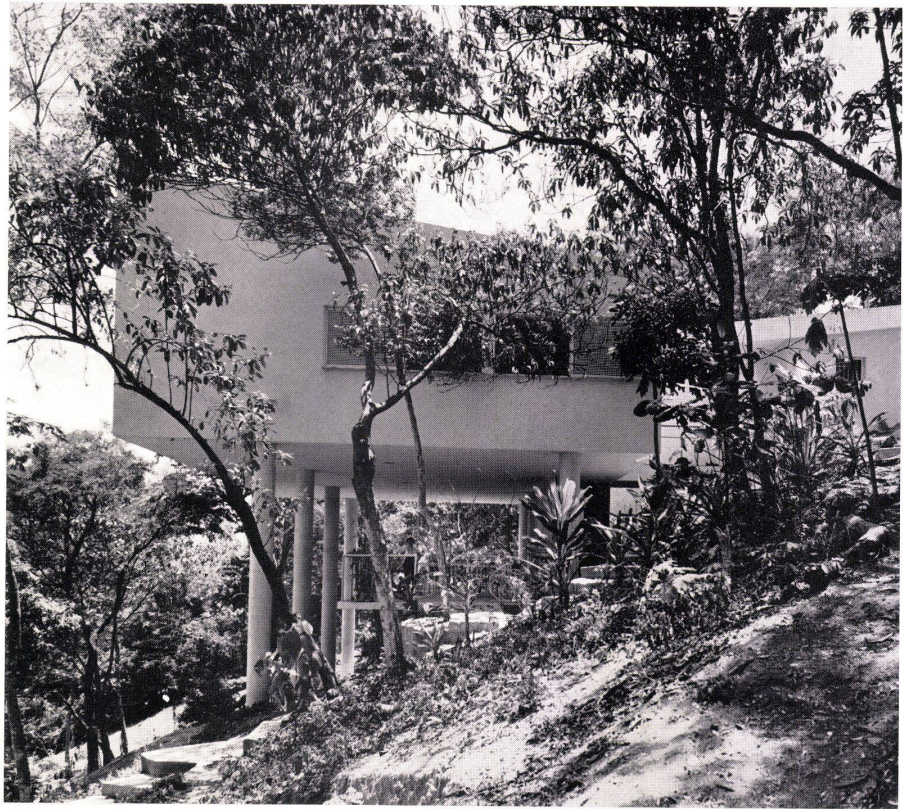
1 Südostfassade. Im Hintergrund rechts der Bauteil mit den Garagen und den Wirtschaftsräumen.

Façade sud-est. A l'arrière-plan, à droite, l'aile des garages et pièces de service.

South-east elevation. In the background to the right is the wing with the garages and the utility rooms.

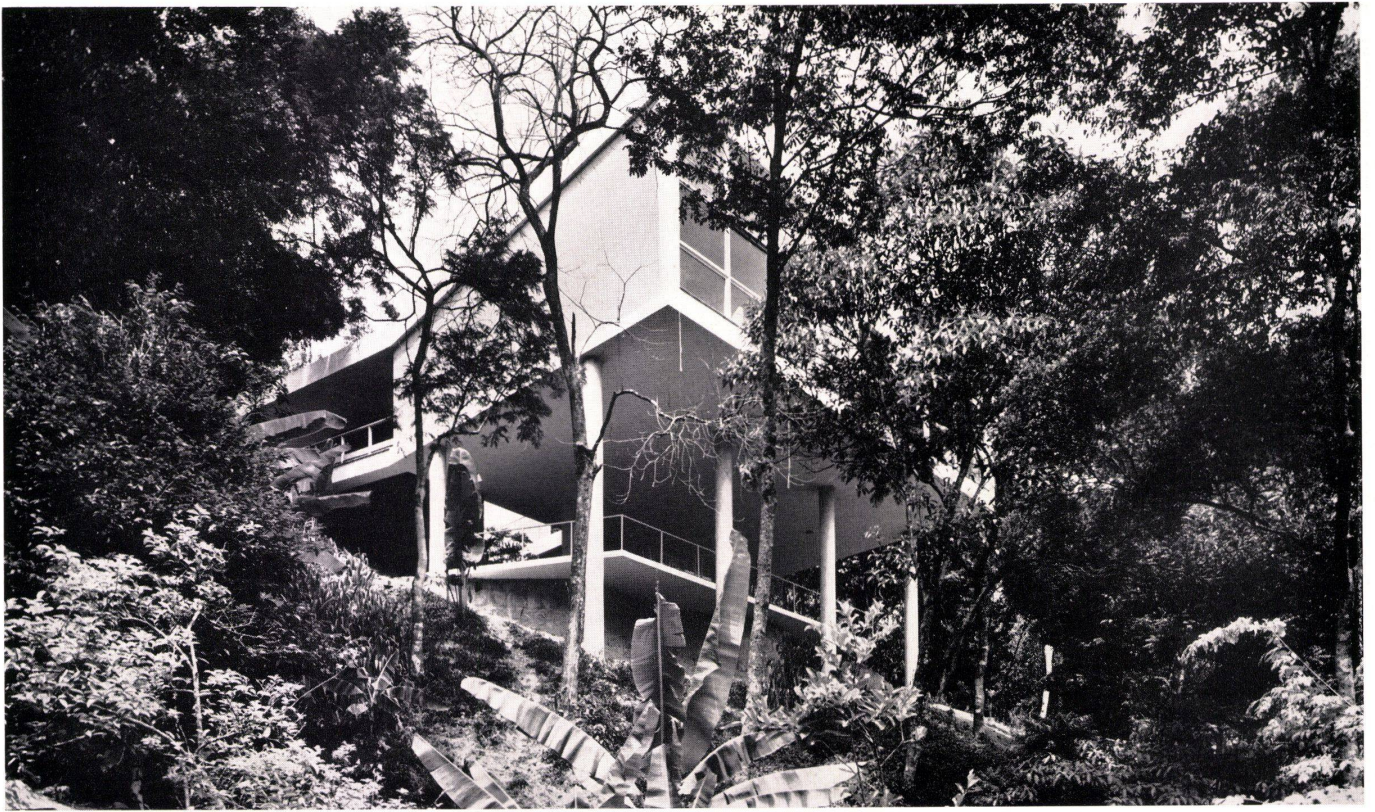
Westansicht des Wohnteils. Unter dem Baukörper mit dem Wohnraum befindet sich ein gedeckter Sitzplatz.  
 Vue ouest de l'aile d'habitation de la villa. Sous l'aile séjour, terrasse couverte.  
 View from the west of the living-quarters. There is a covered seating-area under that part of the house containing the lounge.

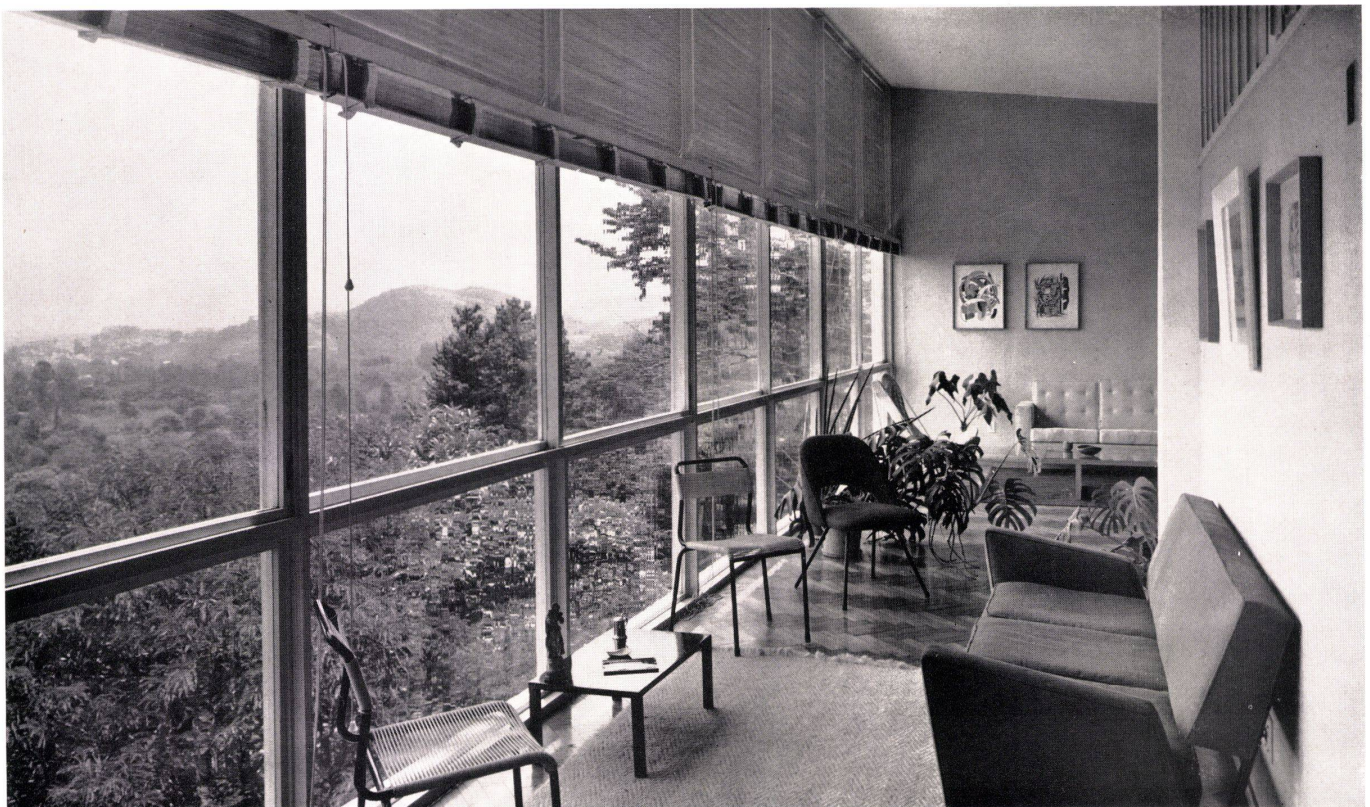
Blick von der Loggia in den Wohnraum. Am Bildrand rechts oben ist ein Teil der Lüftungsöffnungen für die Querlüftung des Schlafzimmers und des Badezimmers sichtbar.  
 Vue de la loggia vers la salle de séjour. A l'extrême droite de la figure, une partie des ouvertures de ventilation pour la chambre à coucher et la salle de bain.  
 View from the loggia towards the lounge. On the extreme right of the picture can be seen a part of the air vents for the ventilation of the bedroom and bathroom.

Das Schlafzimmer liegt an der wenig besonnten Südostfassade; es kann über die Loggia entlüftet werden, weil sich in der Zwischenwand unter der Decke regulierbare Lamellenöffnungen befinden. Diese Lösung ist bei einem Haus für eine größere Familie ungeeignet; hier aber war sie möglich, weil das Haus von einer alleinstehenden Dame, der Leiterin des städtischen Amtes für Wohnungsbau in Rio de Janeiro, bewohnt wird.
