Artikel: Verwaltungsbau des Landschaftsverbandes Rheinland in Köln = Bâtiment administratif du "Landschaftsverband Rheinland" à Cologne = Administration building of the Landscaping Association in Cologne

Verwaltungsbau des Landschaftsverbandes Rheinland in Köln

Entwurf 1955, gebaut 1957—59

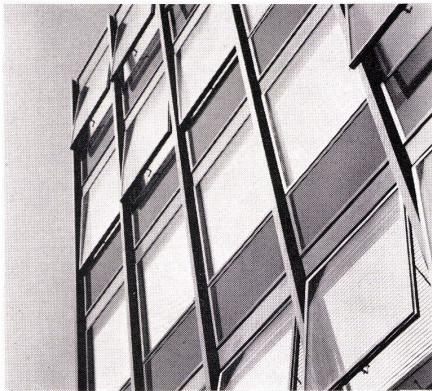
8
Fassadenausschnitt.
Partie de façade.
Detail of elevation.

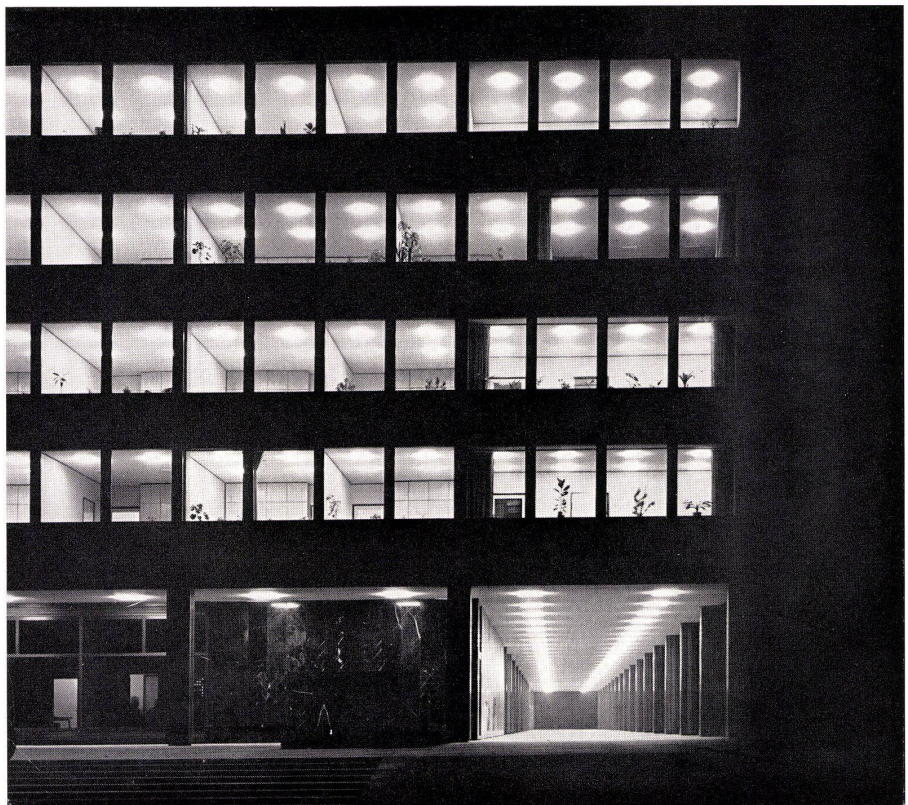
9
Ausschnitt von der Schmalseite der Fassade.
Partie de la façade latérale.
Detail of lateral end.

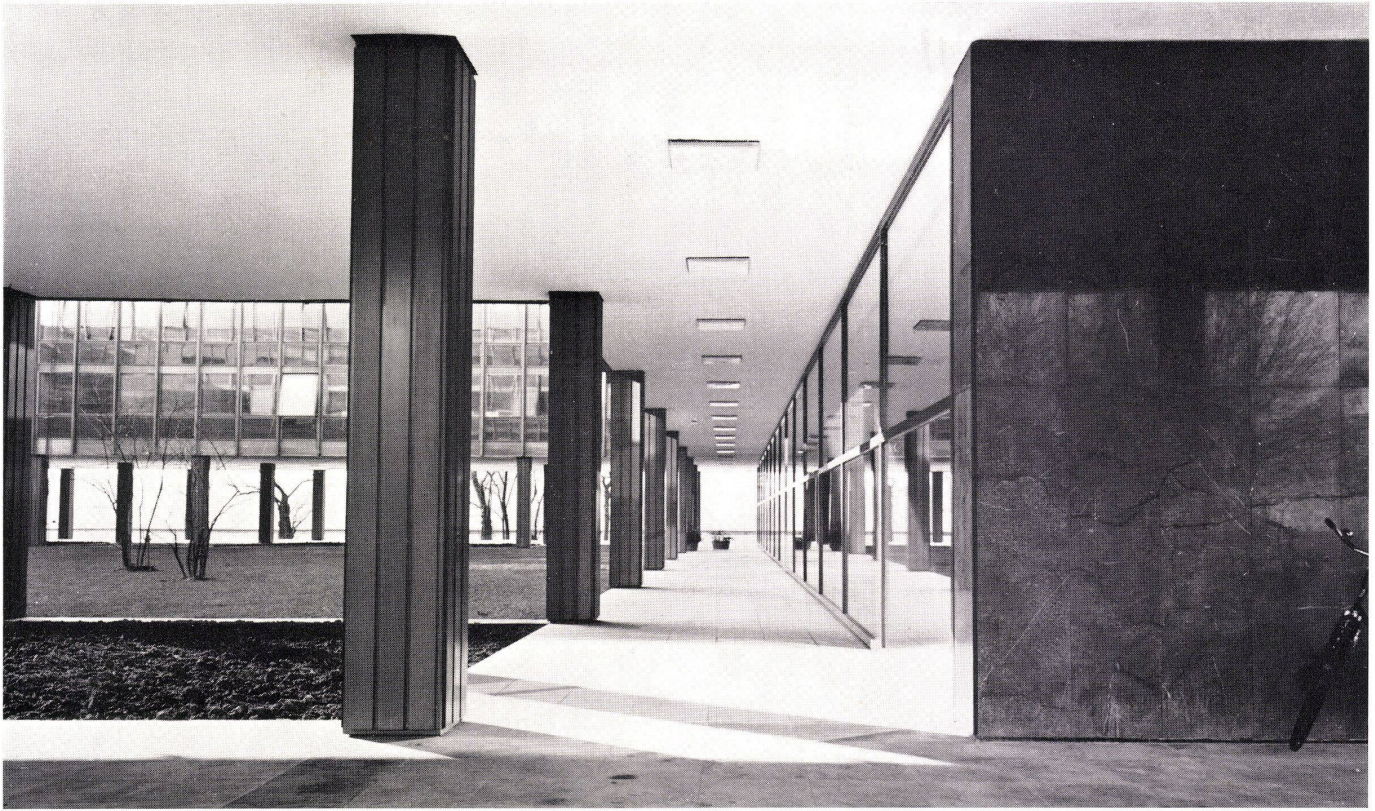
Ausschnitt vom Innenhof; rechts die Wand, hinter der sich ein Treppenhaus befindet.

Partie de la cour intérieure; à droite la paroi, derrière laquelle se trouve la cage d'escalier.

Detail of interior courtyard; right, the wall, behind which is located the stairwell.

Die Fassadenhaut nach dem »System Mies« geht nur an der Außenfassade auf; im Innenhof sind die im Winkel aufeinander stoßenden Eckfelder immer um mindestens eine halbe Stützenbreite schmäler als die normalen Felder. Das ist eine Folge des konstruktiven Prinzips. Man könnte die Eckfelder als normales Element ausführen, wenn die Fassadenhaut nicht vor, sondern zwischen die Pfeiler gesetzt wird. Hier sind die Eckfelder ausgefacht und mit Aluminiumblech verkleidet (siehe Konstruktionsblatt).

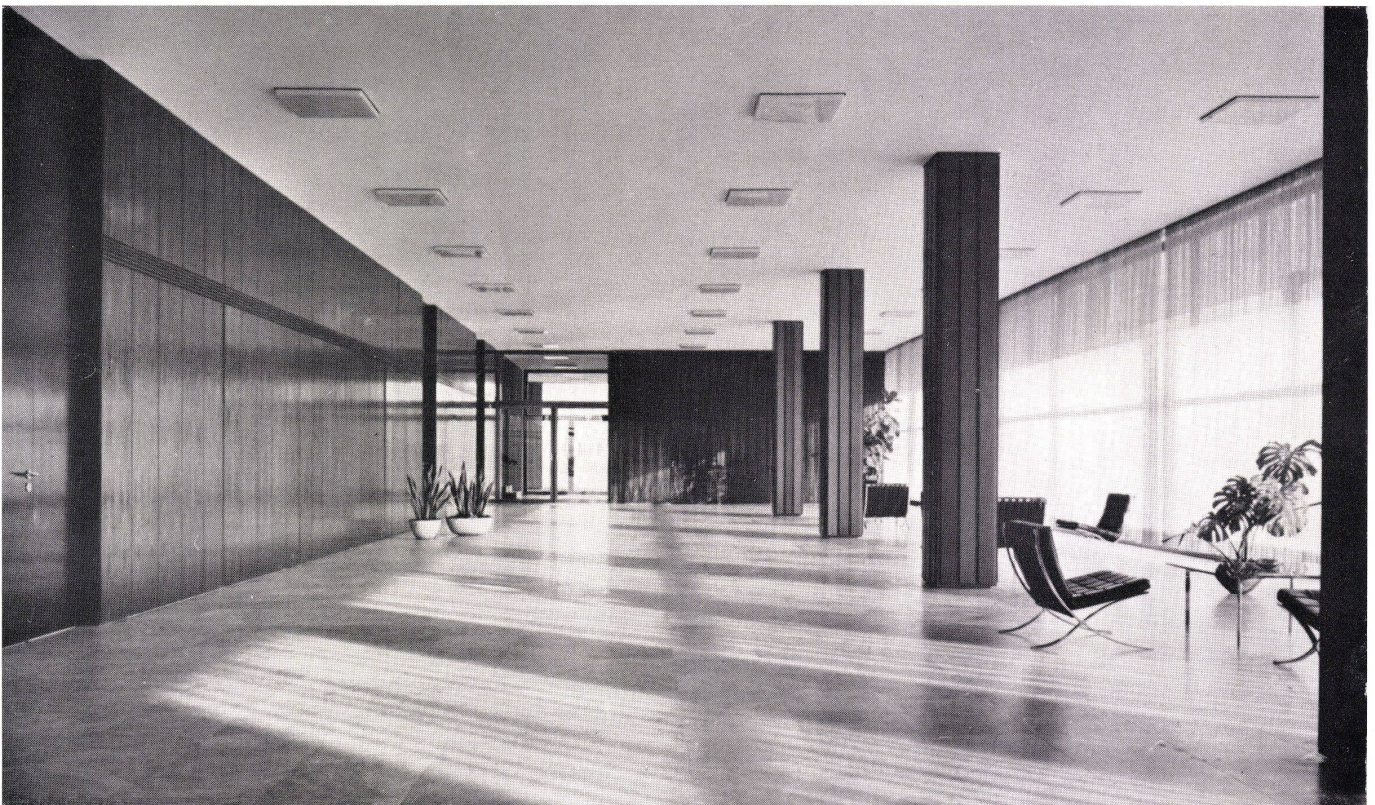
Die Wartehalle auf der Südseite. Sie ist keine Eingangshalle, denn die Eingänge auf dieser Seite führen direkt ins Treppenhaus!

Salle d'attente sud. Ce hall n'est pas hall d'entrée, car toutes les portes d'entrée mènent directement dans la cage d'escalier.

The waiting-room on the south side. It is not a lobby, for the entrances on this side lead directly into the stairwell.

Immerhin verraten verschiedene Teile der Grundrisse, daß die berühmte Klarheit des Meisters nicht überall erreicht wurde; manches wirkt forciert oder geschmacklos. So sind trotz der großen Säulenhalle im Erdgeschoß die Treppenaufgänge versteckt, und vor allem stimmt der Treppenaufgang räumlich mit dem Charakter der übrigen Teile nicht überein. Wenn man die Treppe emporsteigt, steht man plötzlich vor einer

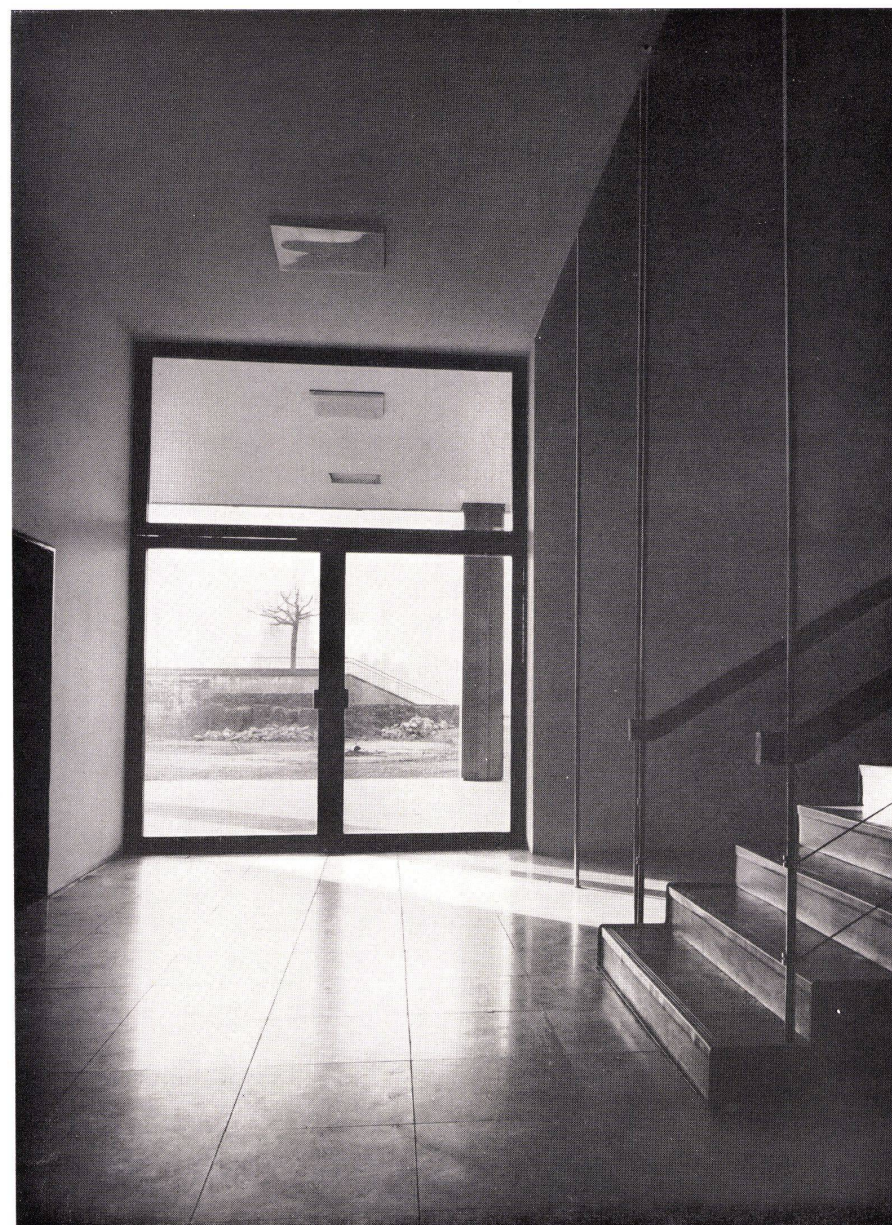
2
Der Eingang an der Südost- und an der Südwestecke führt direkt ins ummauerte Treppenhaus. Dieses steht räumlich im größten Kontrast zum offenen Erdgeschoß, ein Kontrast, der in diesem Ausmaß nicht verständlich ist.
L'entrée sud-est et sud-ouest mène directement dans la cage d'escalier. Très grand contraste entre le rez-de-chaussée très ouvert et les murs fermés de la cage d'escalier. Ce contraste architectural ne persuade pas.
The entrance on the south-east and on the south-west corner leads directly into the walled-in stairwell. Thus the latter is in great spatial contrast to the open ground floor, a contrast which is not understandable on this scale.
