Kunsteisbahn Davos

Krähenbühl & Bühler, Davos
Eisenbetonarbeiten:
Cuno Künzli, dipl. Ingenieur

Beschreibung der Kühlanlage der Kunsteisbahn Davos

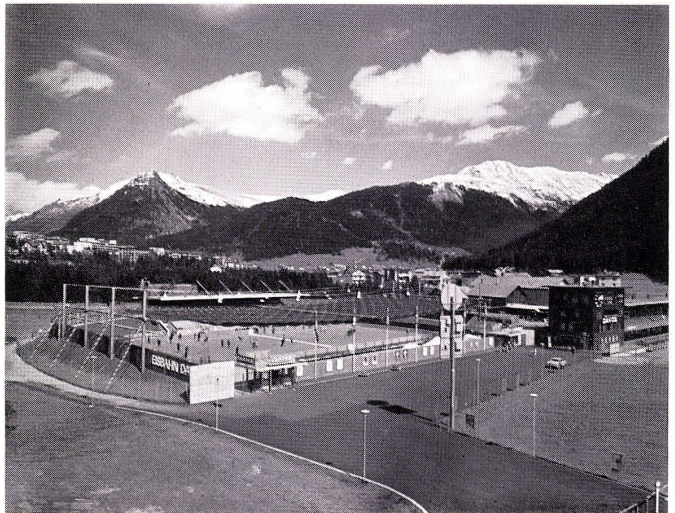
2
Die Kunsteisbahn von Westen.
