Motel "Xenia" in Kalambaka, Griechenland = Motel "Xenia" à Kalambaka, Grèce = "Xenia" motel at Kalambaka, Greece

Zeitschrift: **Bauen + Wohnen = Construction + habitation = Building + home :
internationale Zeitschrift**

Aris Konstantinidis, Athen

Motel »Xenia« in Kalambaka, Griechenland

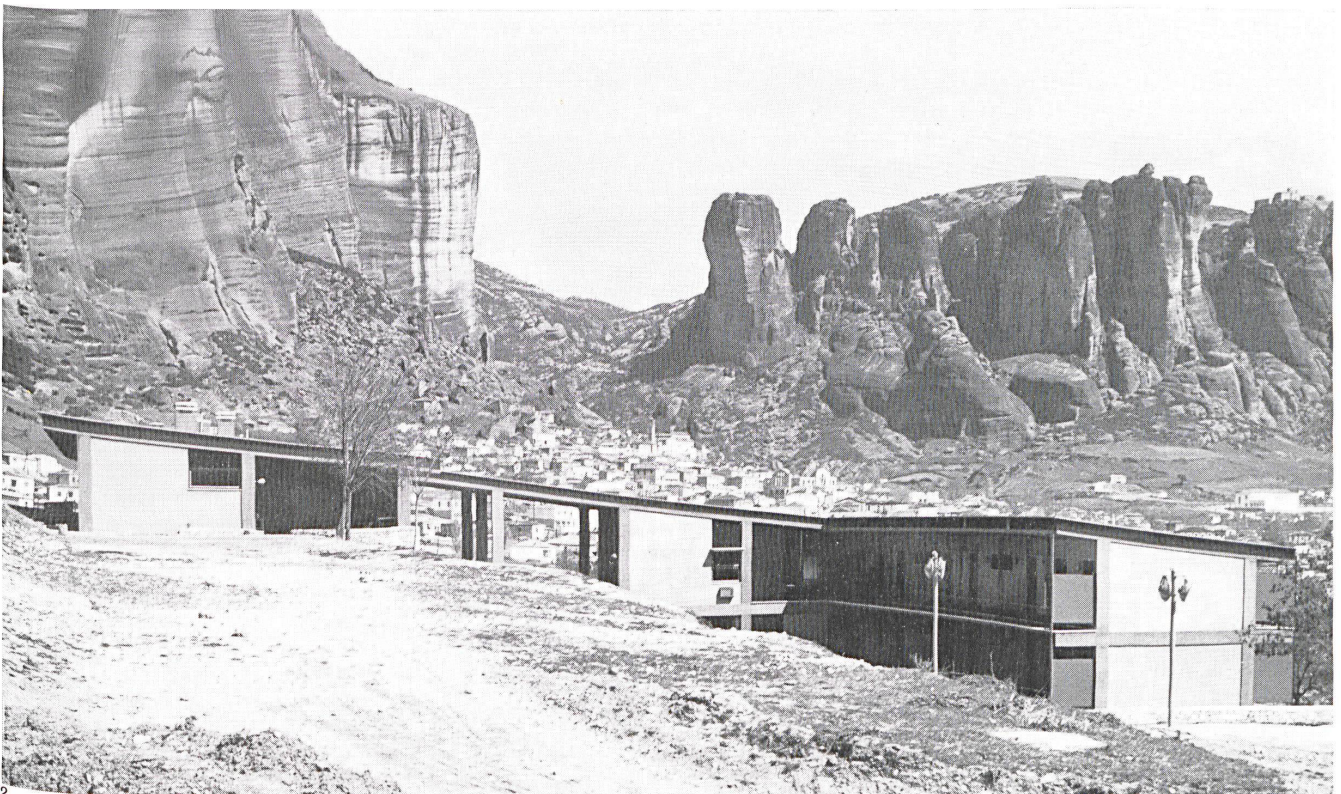
1
Das Motel schmiegt sich unauffällig an einen Hang, indem die Baukörper den Höhenverhältnissen folgen. Die Pultdächer der beiden Bauteile sind verbunden durch ein ebenso schräg verlaufendes Dach über dem Verbindungsgang.

The motel is set unobtrusively on a slope, the buildings being adapted to the contours of the site. The lean-to roofs of the two buildings are connected by a likewise pitched roof over the connecting passage.

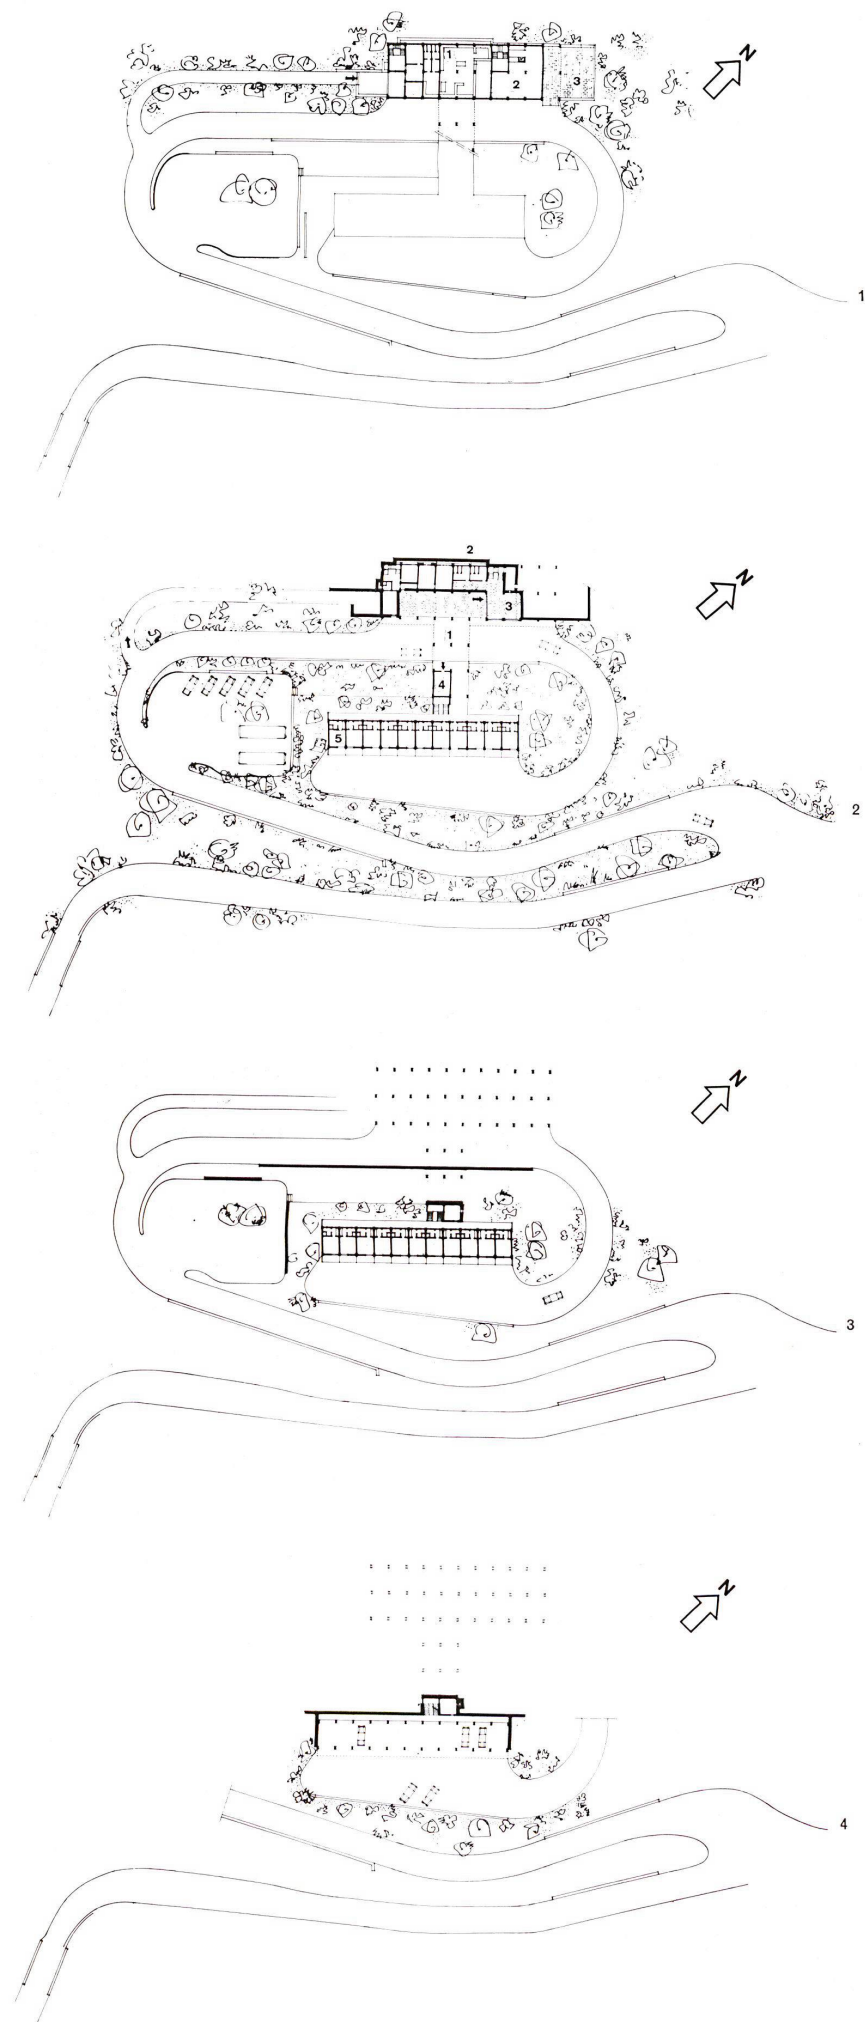
1
Grundriß auf Höhe 4. 1:1500.
Plan du niveau 4.
Plan at level 4.

1 Küche / Cuisine / Kitchen
2 Restaurant
3 Terrasse / Terrace

2
Grundriß auf Höhe 3. 1:1500.
Plan du niveau 3.
Plan at level 3.

1 Durchfahrt für Autos / Passage pour voitures /
Drive for cars
2 WC
3 Salon / Lounge
4 Rezeption / Réception / Reception
5 Zweibettzimmer / Chambre à deux lits / Double
room

3
Grundriß auf Höhe 2. 1:1500.
Plan du niveau 2.
Plan at level 2.

Zweibettzimmer.
Chambres à deux lits.
Double bedroom.

4
Grundriß auf Höhe 1. 1:1500.
Plan du niveau 1.
Plan at level 1.

Parkplatz für Autos.
Parking pour voitures.
Parking for cars.

Zuunterst im unteren Flügel liegen die Parkplätze der Gäste, darüber in zwei Stockwerken Doppelzimmer.

In geschickter Ausnutzung des Gefälles legen sich Autodurchfahrt mit Rezeption und einer Halle mit Salon im hinteren Flügel an den Hang, zugänglich von der auf mittlerer Höhe heranführenden Autozufahrt. Die über diesem Niveau liegenden Räume des hinteren Flügels wiederum sind an der Hangseite in direktem Anschluß mit dem Wiesenhang.

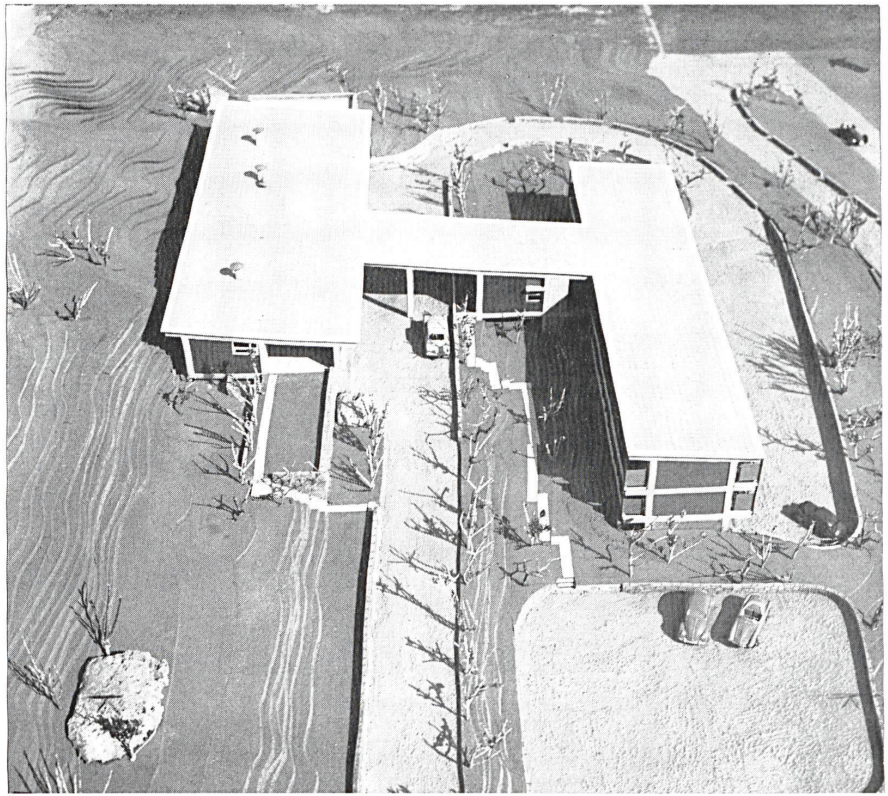
1

Modell, links Küche und Restaurantbau, rechts Hotelzimmerflügel.

Model, left, kitchen and restaurant, right bedroom wing.

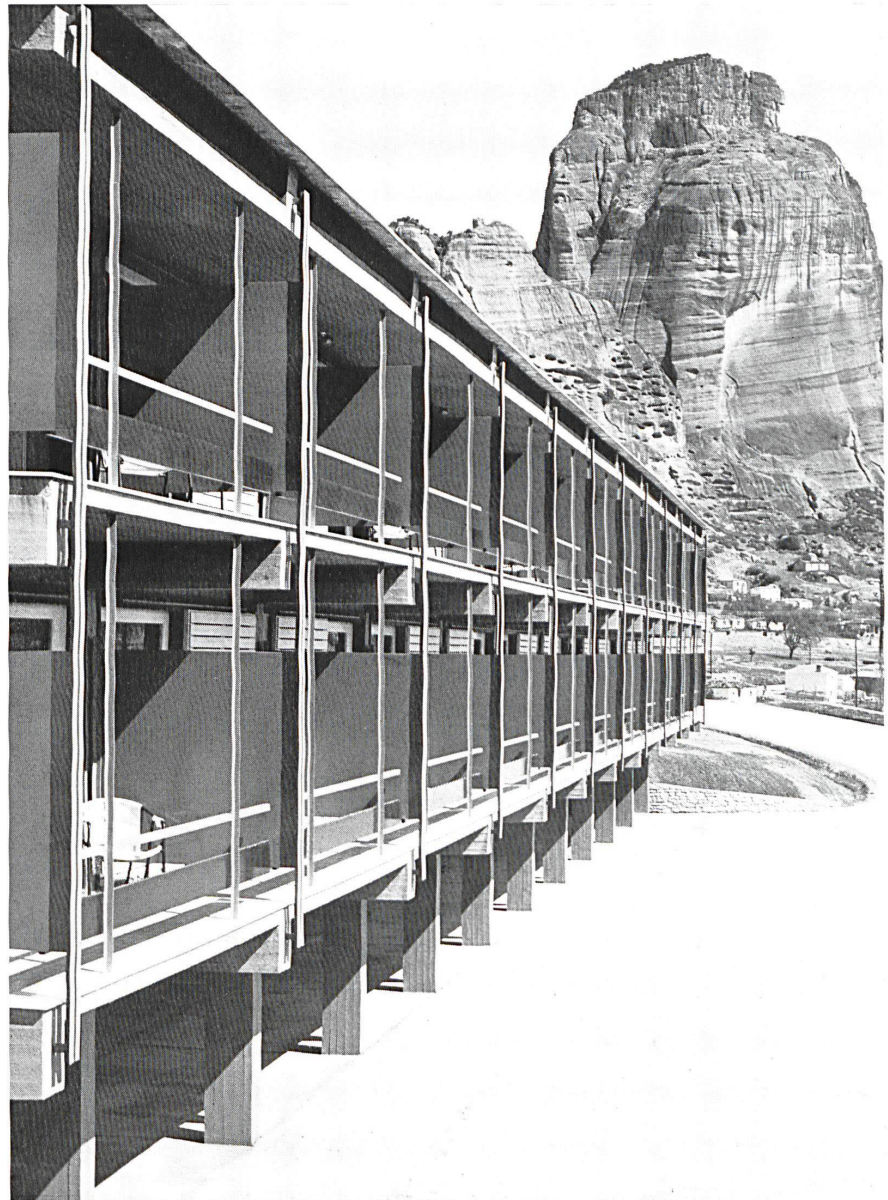
2

Der Hotelzimmertrakt. Eisenbetonbau. Vor jedem Doppelzimmer eine Loggia, die später noch durch Sonnenstores abgeschlossen werden soll, wofür die Winkeleisenschienen vorgesehen sind.

The bedroom tract. Reinforced concrete construction. In front of each double room there is a loggia, which is later on to be closed off by Venetian blinds, angle-iron rails being furnished for this purpose.

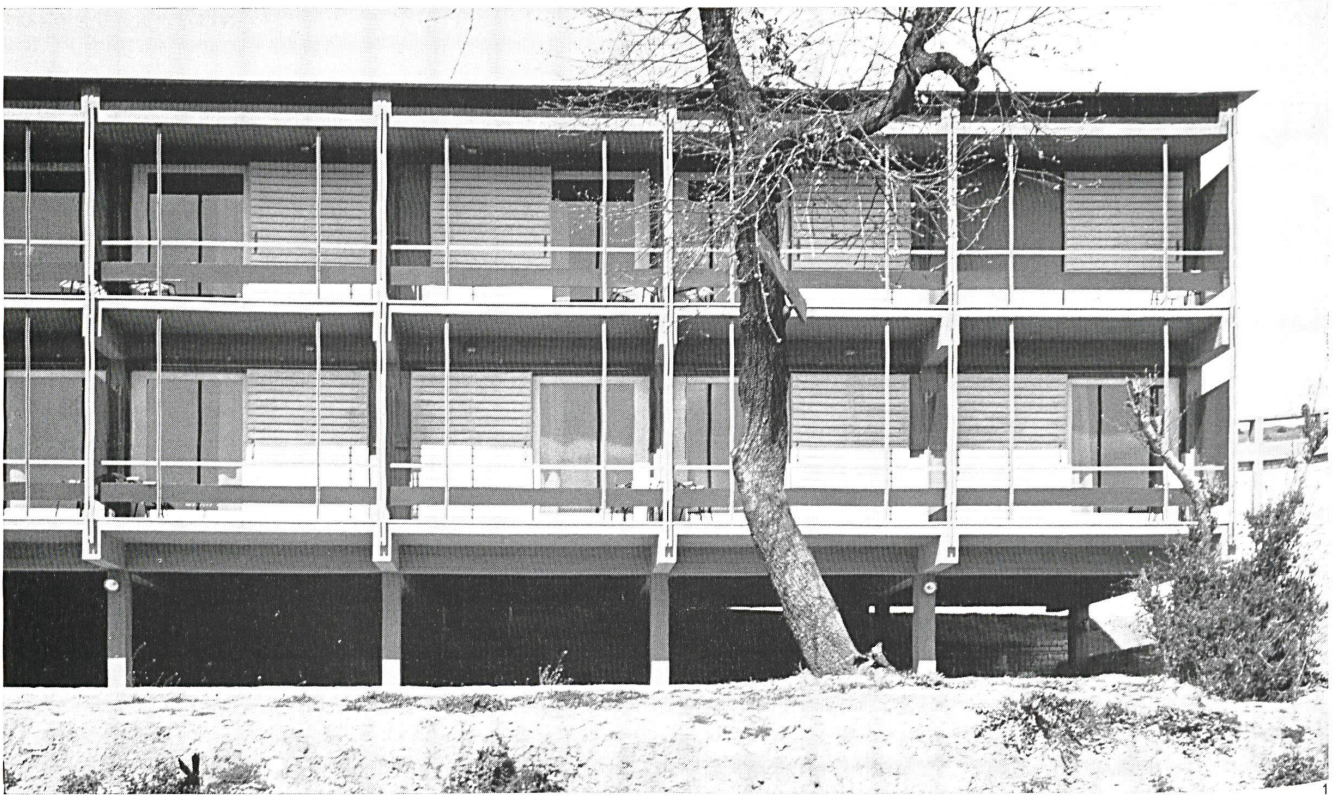
1
 Zimmertrakt. Die Schiebeläden sind alle geöffnet.
 Unter den Zimmergeschossen die Autoabstellplätze
 des Motels.
 Volume des chambres. Les volets coulissants sont
 tous ouverts. Sous l'étage des chambres se trouvent
 les places pour les voitures.
 Bedroom tract. The sliding shutters are all opened.
 Beneath the bedroom floors are the parking facilities
 of the motel.

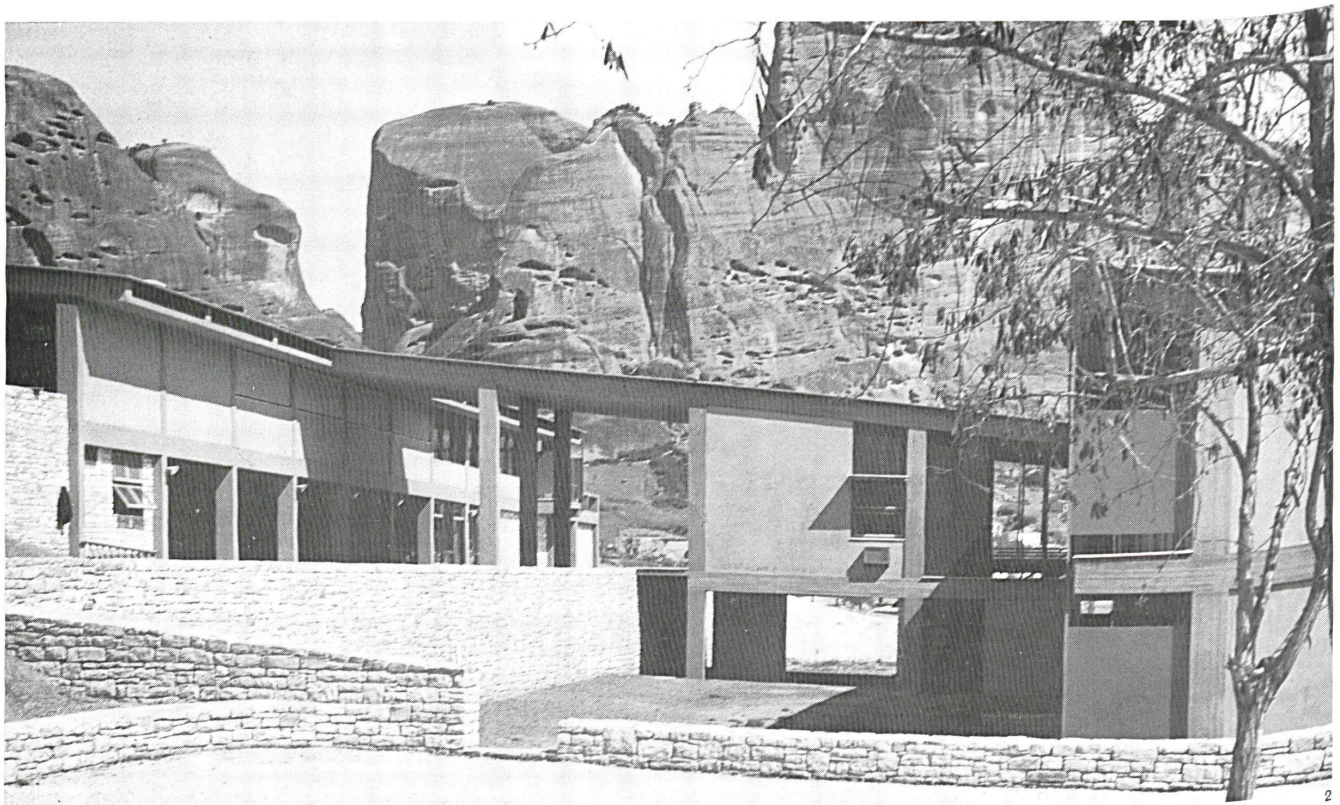
2
 Links der Küchen- und Restauranttrakt mit der Auto-
 zufahrt. In der Mitte des Verbindungshauses die
 Rezeption, rechts der Zimmerflügel.
 A gauche le volume avec les cuisines et les restau-
 rants avec l'accès des voitures. Au centre le volume
 de liaison avec la réception, à droite l'aile avec les
 chambres.
 Left, the kitchen and restaurant tract with the drive-
 way. In the centre, in the connecting tract, the re-
 ception, right, the bedroom tract.

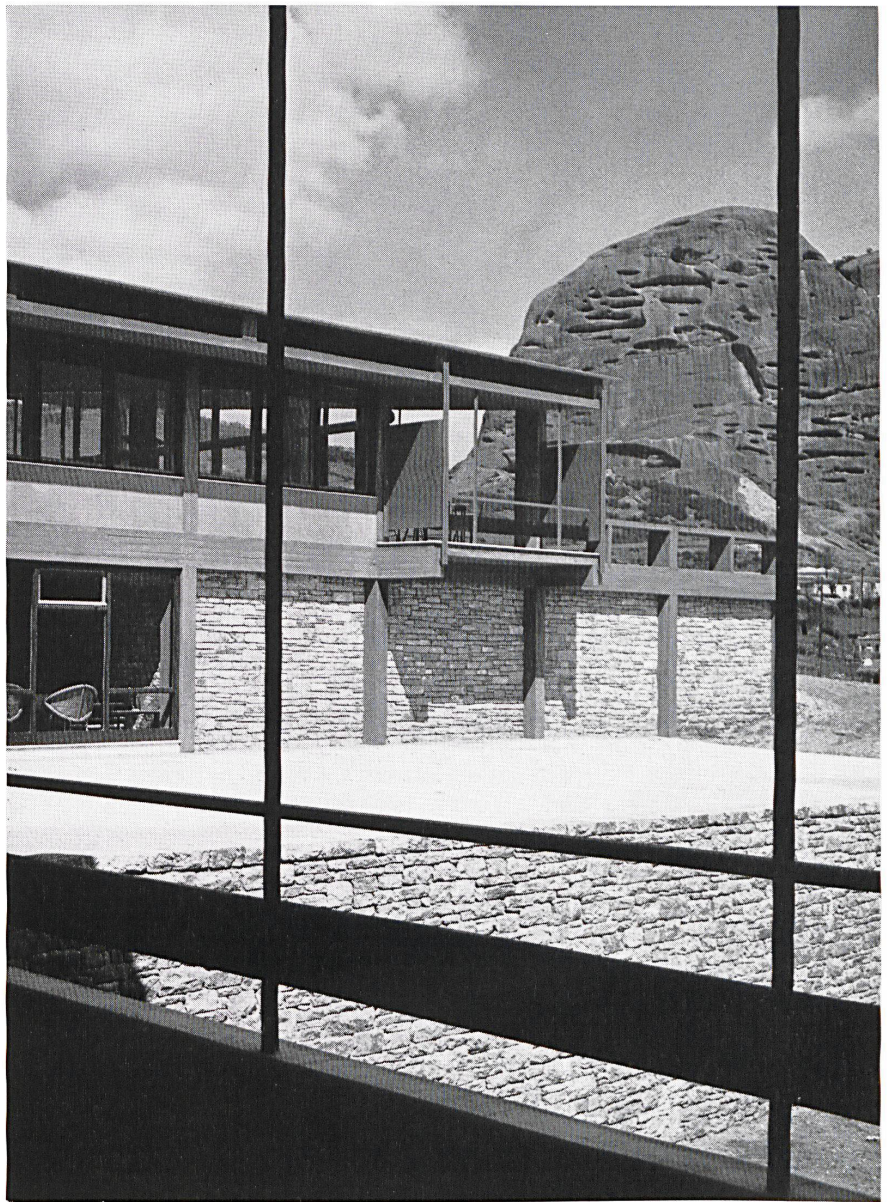
1
 Blick vom Verbindungsbau zum Restaurant und dem Erdgeschoßsalon. Eisenbeton und Bruchsteinmauerwerk bestimmen das äußere Gesicht des Bauwerkes.
 Vue depuis le volume de liaison vers le restaurant et le salon au rez-de-chaussée. L'aspect extérieur du bâtiment se détermine par le béton brute et par des murs en pierre de taille.
 View from the connecting tract toward the restaurant and the ground floor lounge. Reinforced concrete and quarry-stone masonry determine the exterior aspect of the structure.

Wie in früheren Beispielen spielen auch hier wieder Bruchstein und Eisenbeton die Hauptrolle für den Baucharakter, damit in frei übertragender Form anschließend an die Baumaterialien des griechischen Bauernhauses.

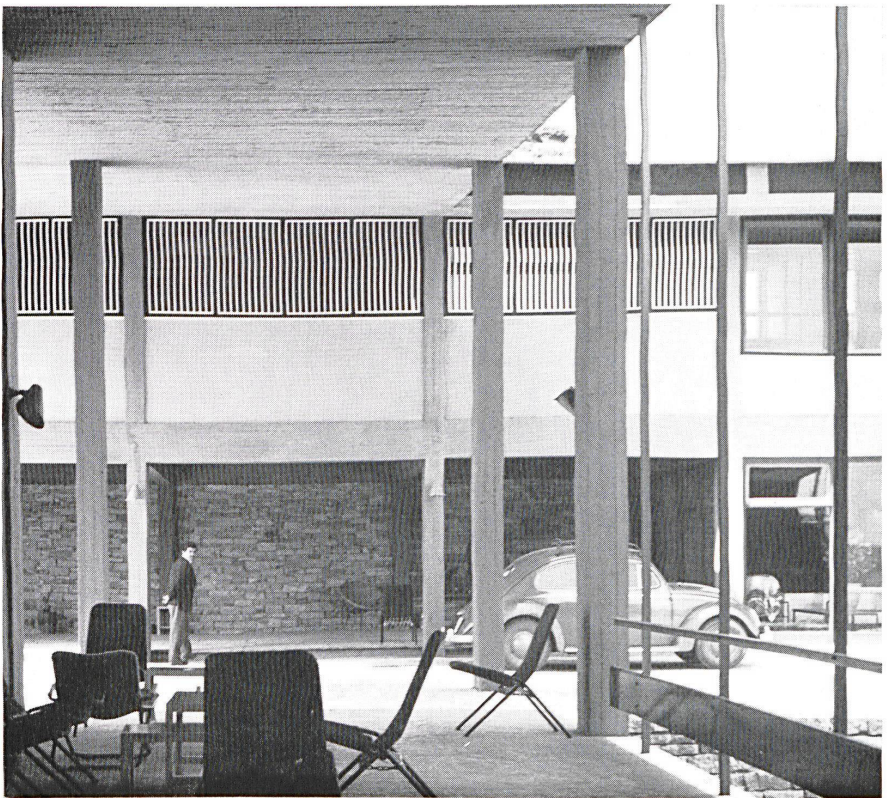
2
 Die Durchfahrt, von der Rezeption aus gesehen.
 Le passage pour voitures vu depuis la réception.
 The driveway seen from the reception desk.

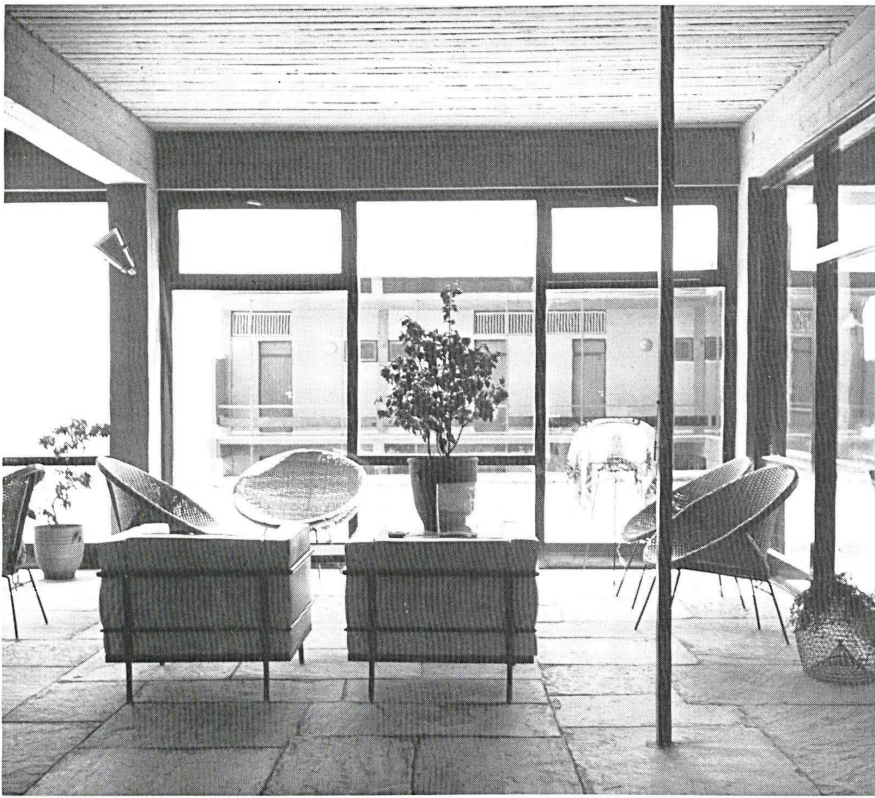
1

Der kleine Salon auf Höhe der Durchfahrt im Restauranttrakt. Schalung roher Beton, Natursteinplatten, bruchroh als Bodenbelag.
 Le petit salon au niveau du passage vers les restaurants. Béton brute coffré, dalles en pierres naturelles non poncées comme revêtement du sol.
 The small lounge at driveway level in the restaurant tract. Facing of raw concrete, natural stone slabs, as cut from quarry, forming the floor surface.

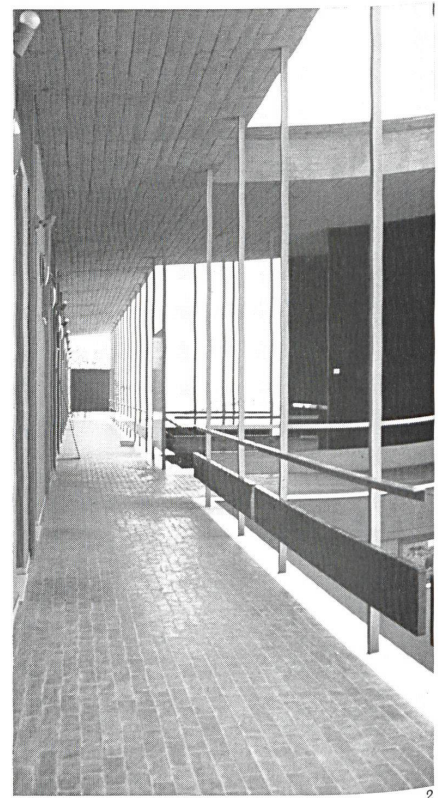
2

Der offene Gang hinter den Hotelzimmern mit dem Anschluß des Verbindungsbaus, in dem die Treppe hinunterführt.
 Couloir ouvert derrière les chambres d'hôtel en liaison avec le volume intermédiaire qui contient les escaliers.
 The open passage behind the hotel rooms with connecting tract, which houses the stairs.

Im Restaurant liegt grauer Marmor als Fußboden, der Kamin ist in rotem Backstein aufgeführt. Im Treppenhaus und auf den offenen Verbindungsgängen der Hotelzimmer liegen rote Zementplatten. Die Geländer sind rot gestrichen und haben grüne Novopanfüllungen. Zie.

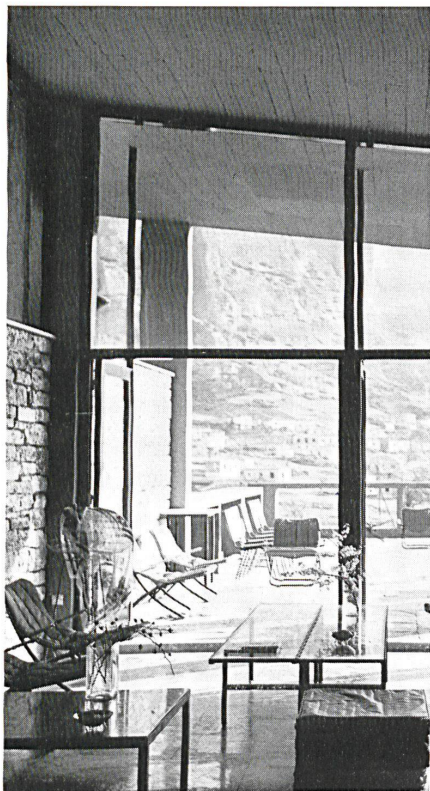
3
 Blick vom Restaurant über die Ostterrasse gegen das Dorf Kalambaka.
 Vue depuis le restaurant vers la terrasse à l'est et le village de Kalambaka.
 View from the restaurant over the east terrace toward the village of Kalambaka.

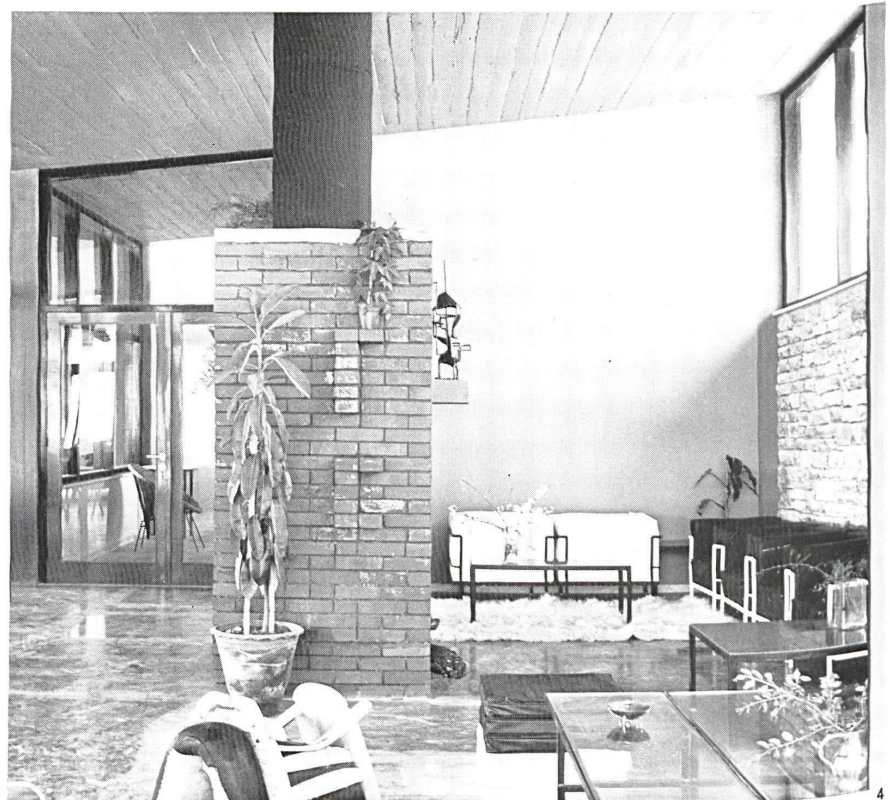
4
 Cheminéeplatz im Restaurant.
 Cheminée au restaurant.
 Fireplace area in the restaurant.

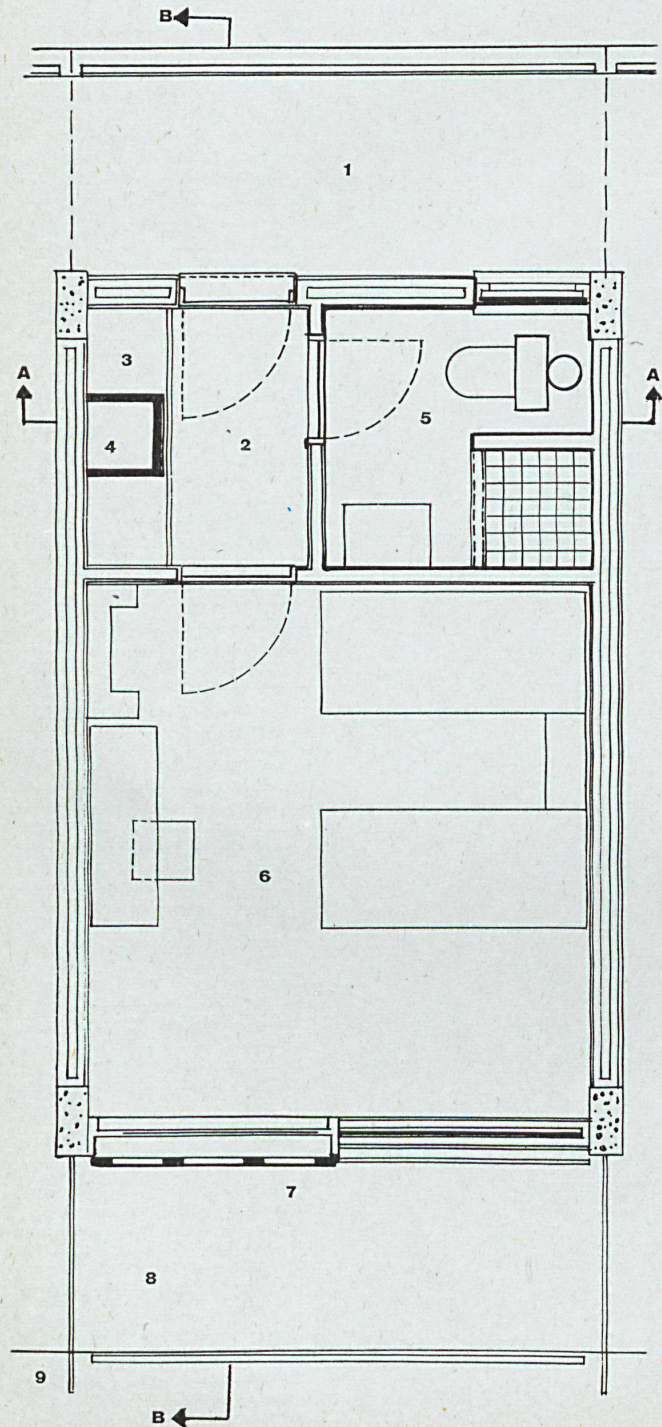
Grundriß eines Motelzimmers mit Längsschnitt A-A 1:20.

1 Verbindungsgang hinter den Hotelzimmern / Liaison derrière les

chambres d'hôtel / Connecting passage behind the rooms

2 Zimmereingang / Entrée de la chambre / Room entrance

3 Kleiderschrank / Penderie / Clothes press

4 Schubladenkorpus / Meuble à tiroirs / Chest of drawers

5 Dusche mit Waschbecken und Toilette / Douche avec lavabo et WC / Shower with washbowl and toilet

6 Zweibettzimmer / Chambre à deux lits / Double room

7 Schiebeladen / Volet coulissant / Sliding shutter

8 Loggia

9 Winkelleisenprofile für Sonnenstores / Fers cornières recevant les stores brise-soleil / Angle-iron sections for brise-soleils

10 Autoabstellplatz / Place de stationnement pour la voiture / Parking area

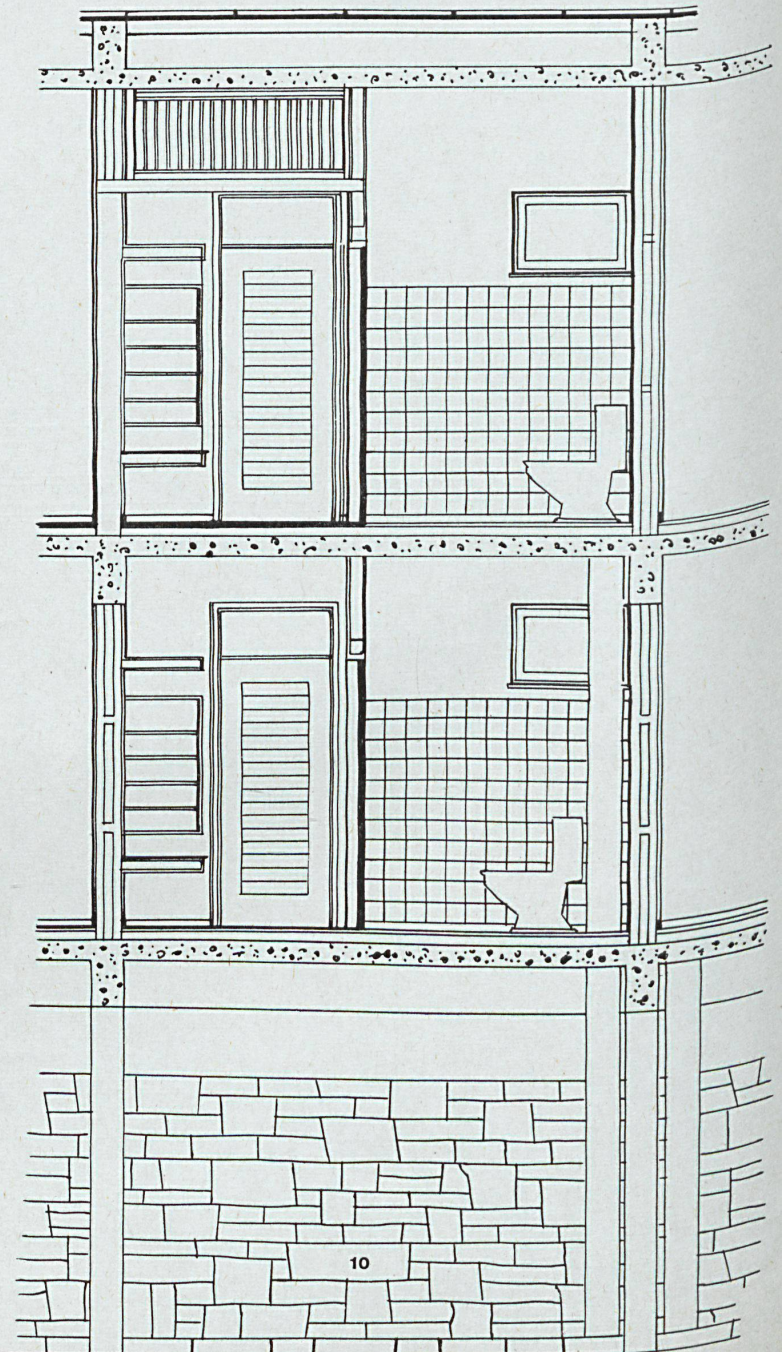
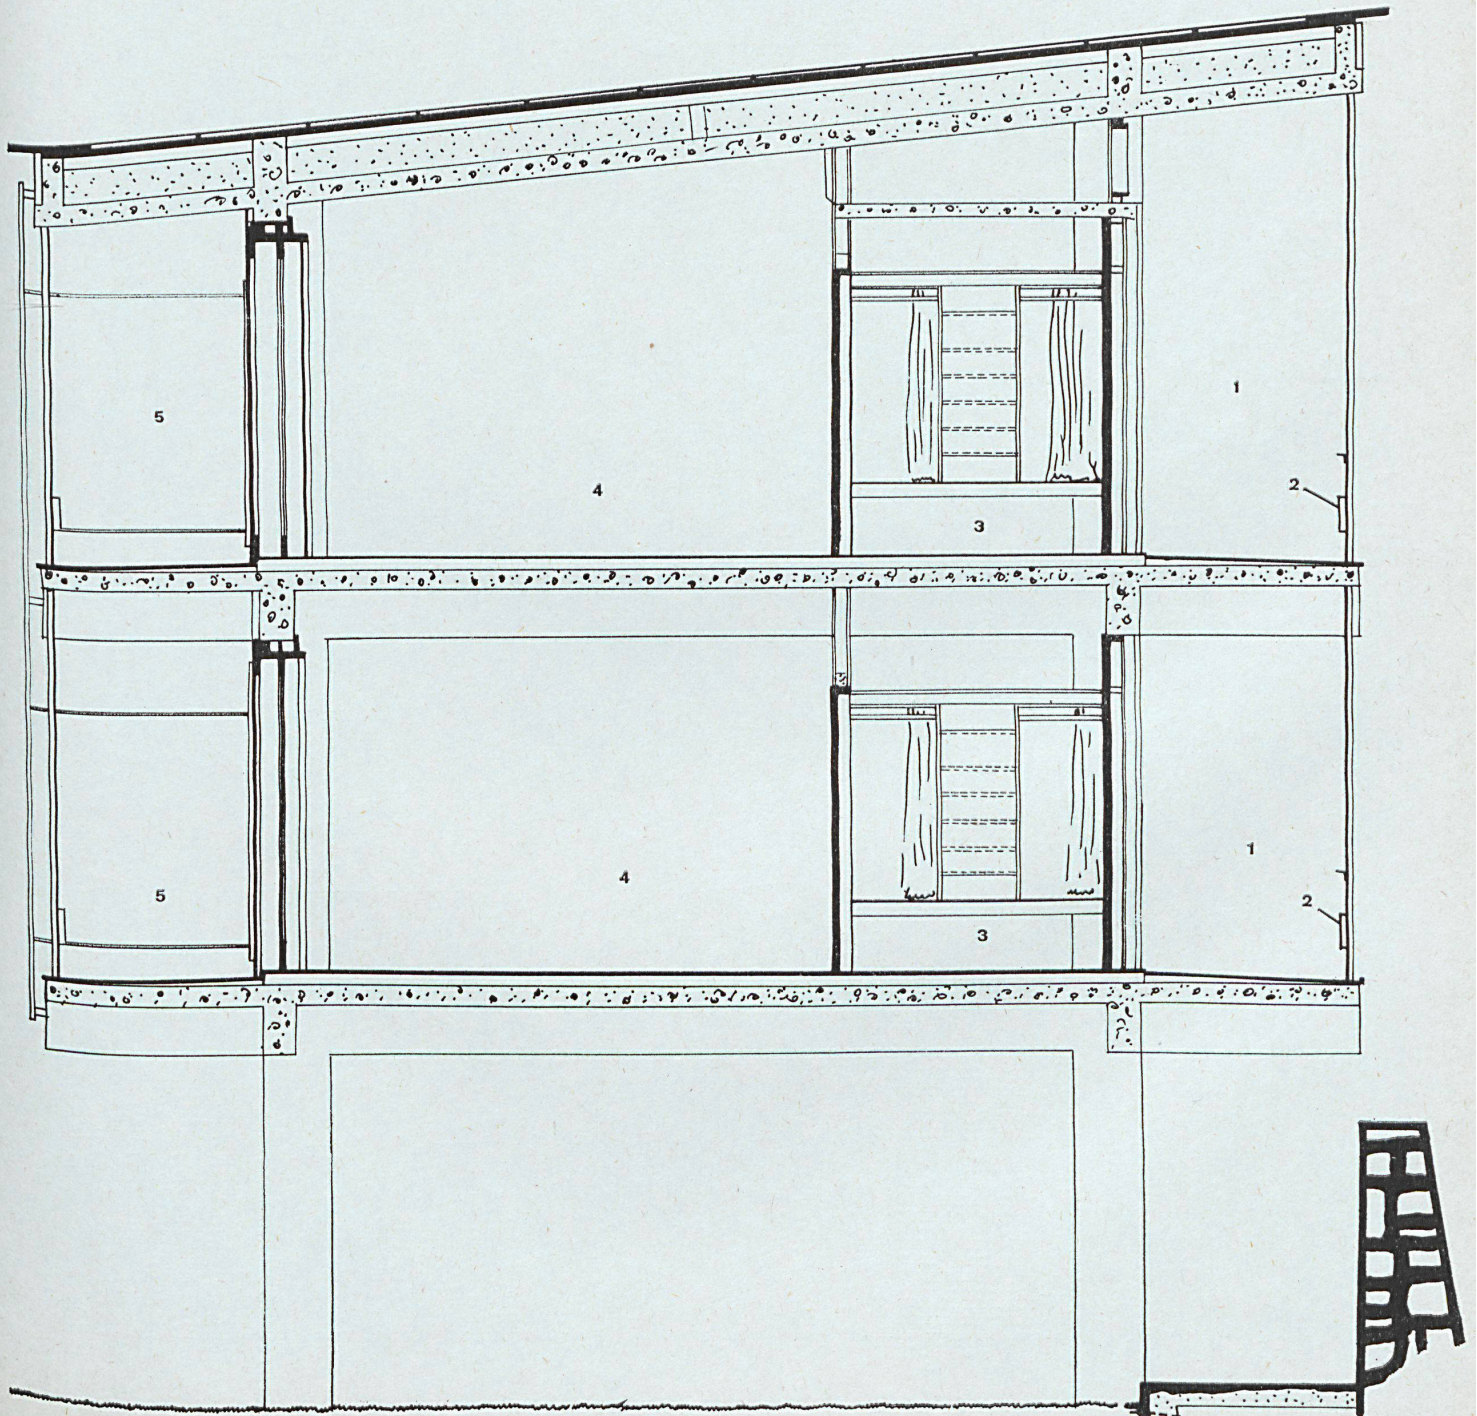
Querschnitt BB durch Motelzimmer-
trakt 1:20.

1 Offener Gang hinter den Zimmern /
Couloir ouvert reliant les chambres /
Open passageway behind the rooms
2 Geländer aus Winkeleisen, rot ge-
strichen, mit grünen Novopanfül-
lungen / Balustrade en fers corniè-

res, peinte en rouge, avec un rem-
plissage en Novopan vert / Balus-
trade of angle-irons, painted red,
with green Novopan panelling

3 Zimmereingang mit Kleiderschrank
und Schubladen für Reiseutensilien /
Entrée de la chambre avec pende-
rie et tiroirs / Room entrance with
clothes press and drawers

4 Zimmer für zwei Betten / Chambre
à deux lits / Double room

5 Loggia

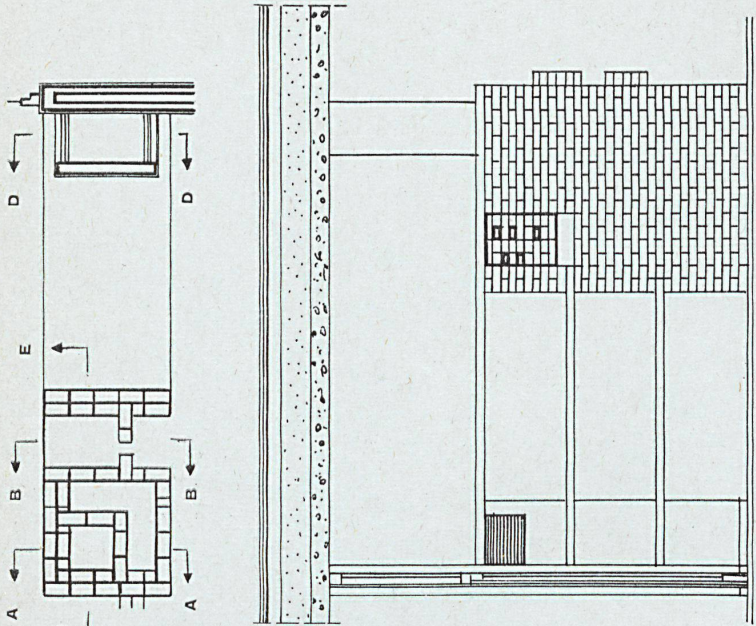
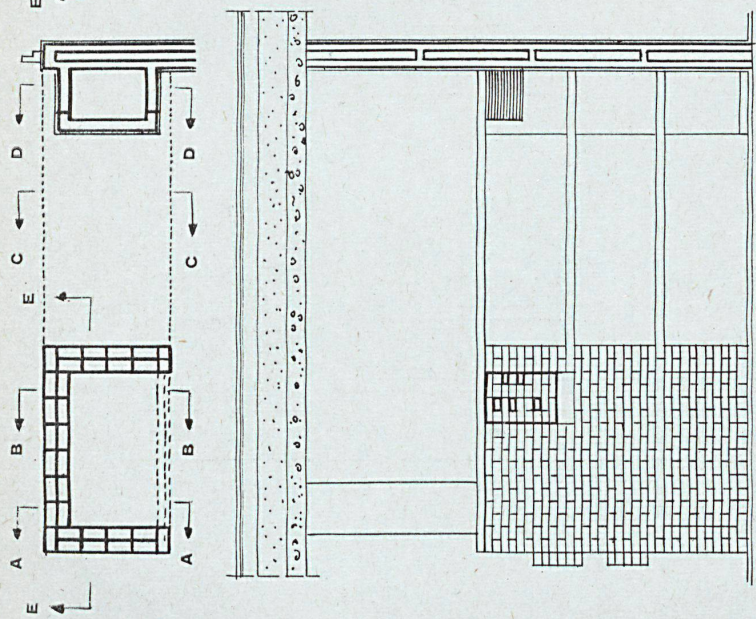
Ansichten 1:20.
Vues.
Views.

Cheminée Fireplace

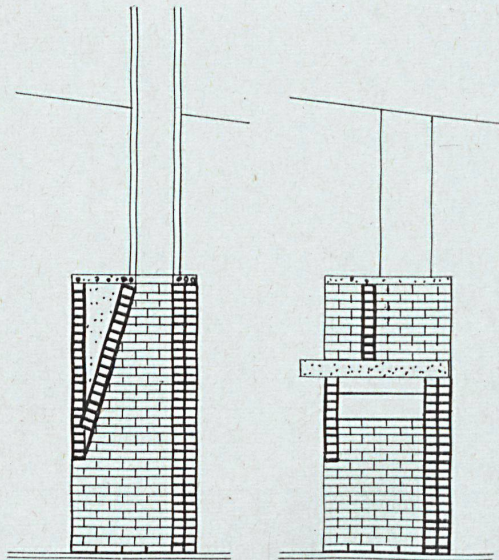
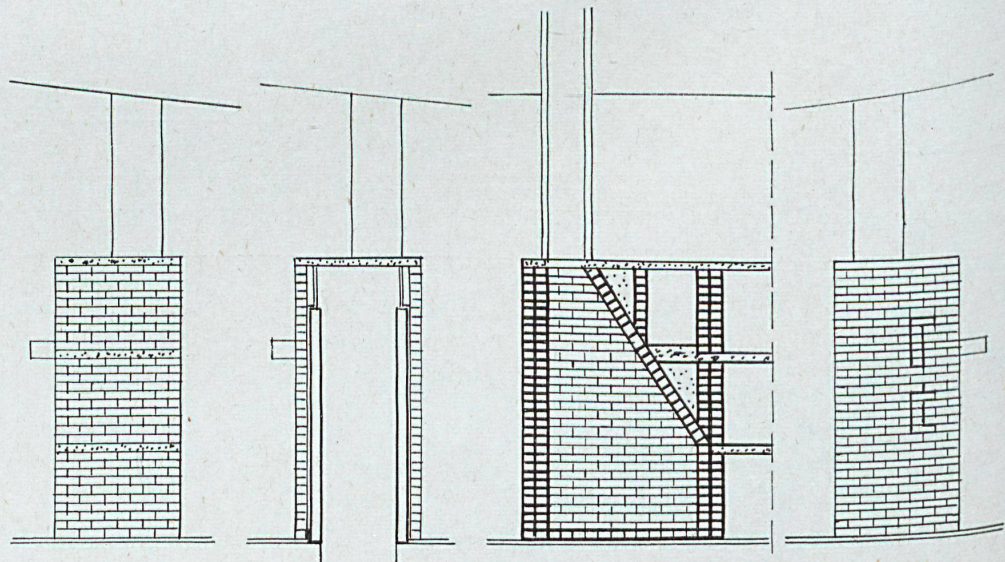
Schnitte A-A, B-B, C-C, D-D 1:20.
Coupes A-A, B-B, C-C, D-D.
Sections A-A, B-B, C-C, D-D.

Cheminée
Fireplace
