Strandhotel Porto-Santo am Flughafen von Madeira = Hôtel de plage à Porto Santo à l'aéroport de Madeira = Porto Santo Beach Hotel at the airport of Madeira

Autor(en): **Zietzschmann, Ernst**

Zeitschrift: **Bauen + Wohnen = Construction + habitation = Building + home : internationale Zeitschrift**

Strandhotel Porto-Santo am Flughafen von Madeira

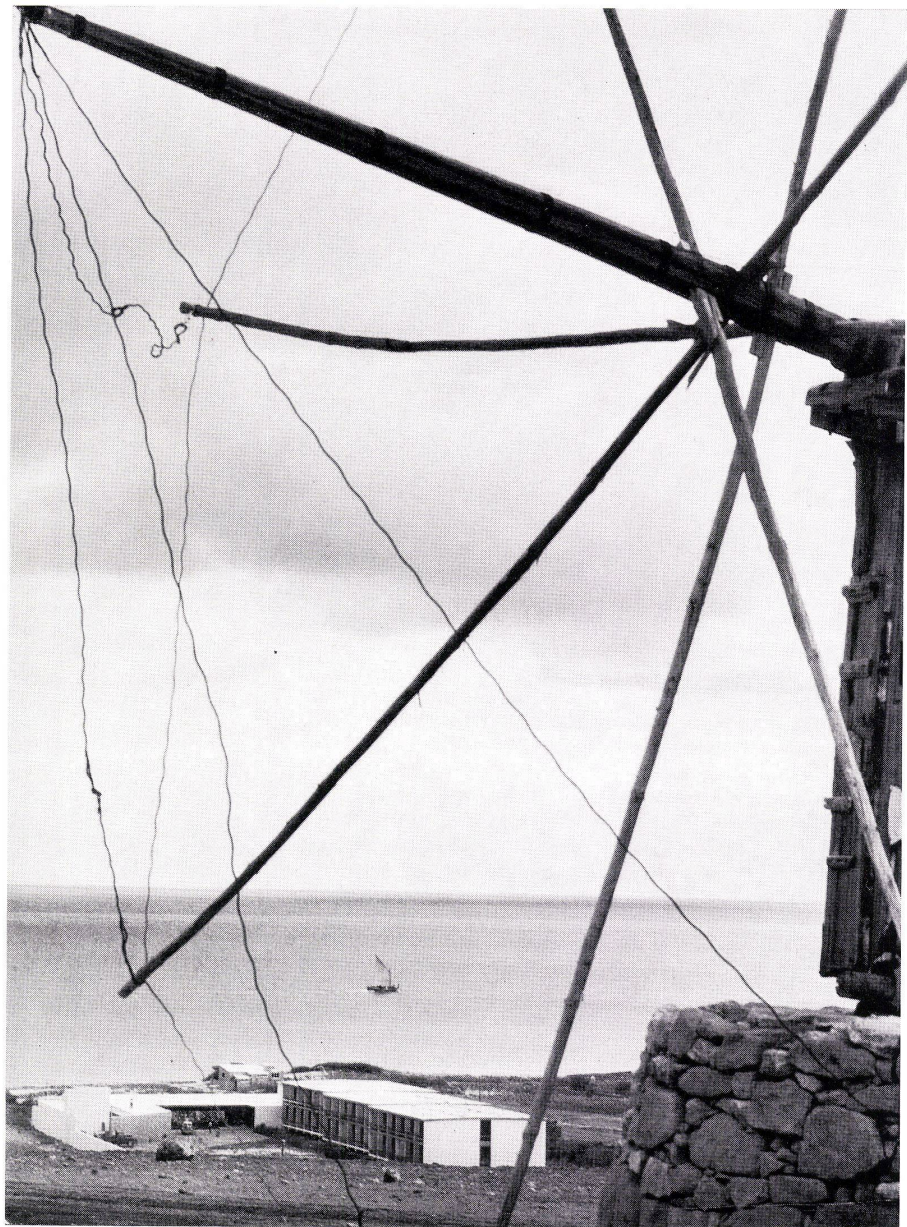
1
Durch das Gestänge der Flügel einer alten Wind-
mühle sieht man das Strandhotel.

L'hôtel de plage vu à travers les ailes d'un vieux
moulin à vent.

The beach hotel seen through the vanes of an old
windmill.

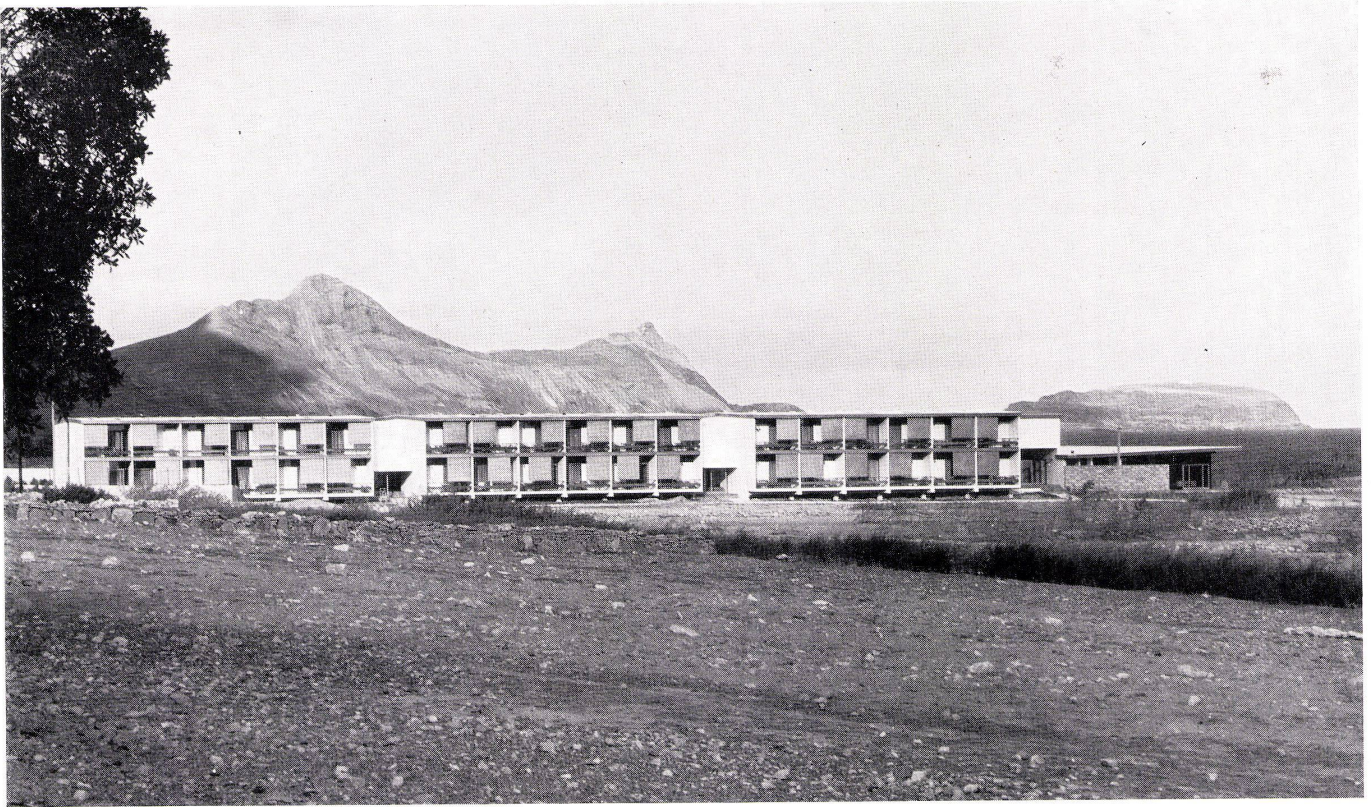
1
Die Westseite des Hotelzimmerflügels mit der bizarren Bergsilhouette der Insel.
Face ouest de l'aile des chambres avec, au fond, la silhouette montagneuse bizarre de l'île.
The west face of the room tract, in background, the bizarre mountain landscape of the island.

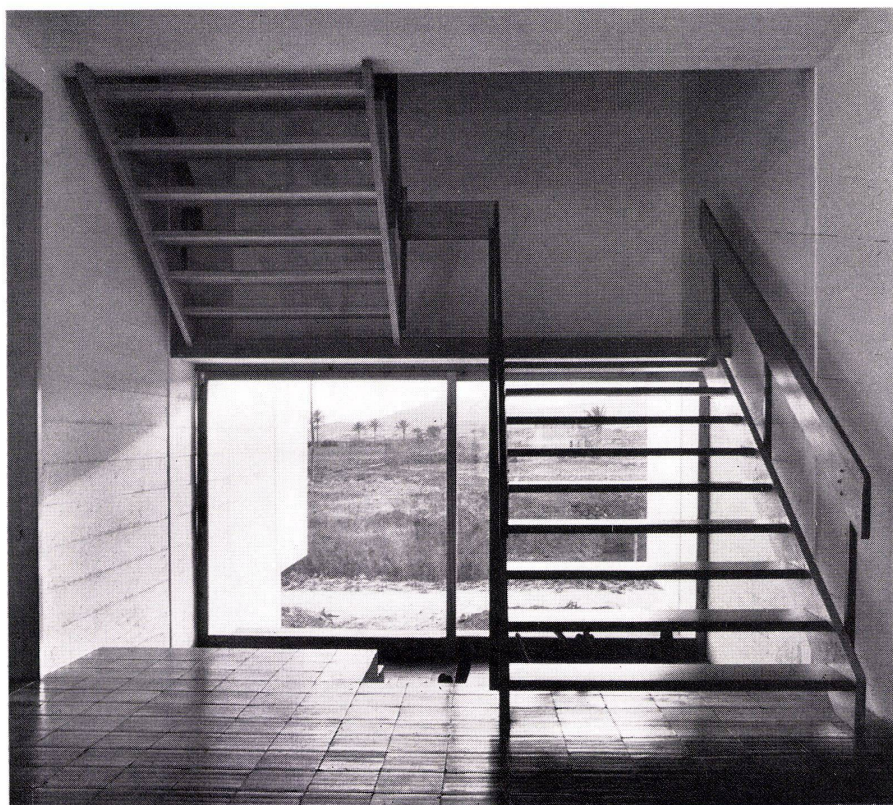
2
Eines der Treppenhäuser im Hotelzimmertrakt.
Escaliers d'une aile de chambres.
One of the stairwells in the room tract.

Zwischen den drei Staffelungen liegen zurückgezogene Treppenhäuser mit je einem separaten Ausgang zum Garten und zum Strand.

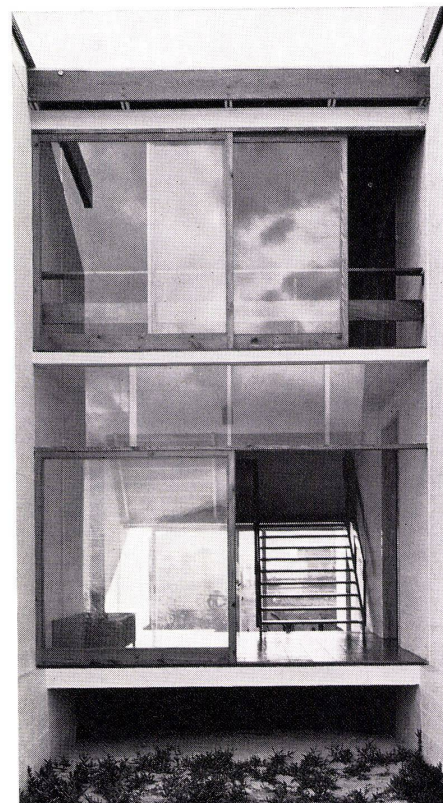
3
Treppenhausefenster im Hotelzimmertrakt.
Vitrage de la cage d'escaliers d'une aile de chambres.
Stairwell glazing in the room tract.

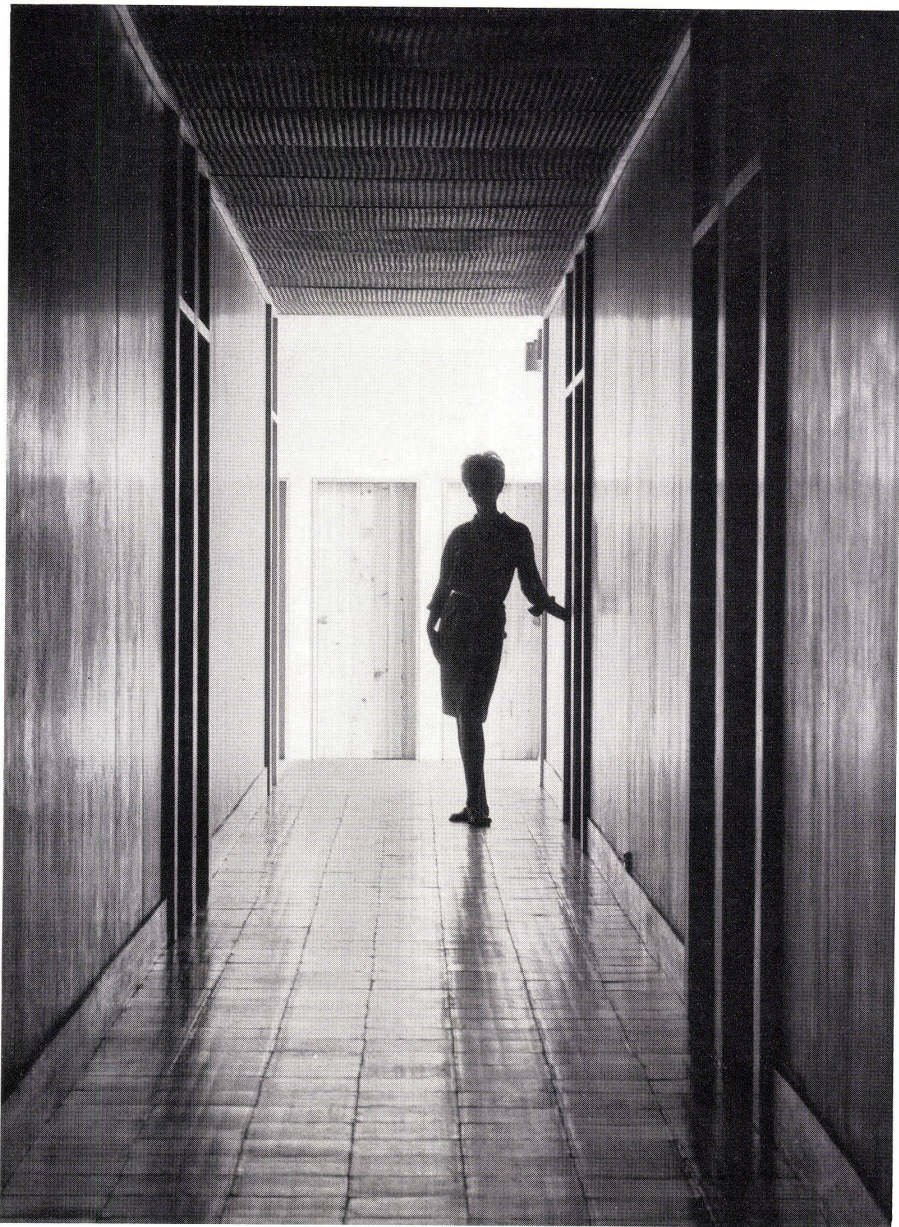
1
Ein Zimmerkorridor mit den typischen Schilfgeflechtdecken.

A room corridor with the typical reed ceiling.

innen überall holzverkleidet, die Badezimmer versehen mit Plastikbelag. Als Deckenmaterial wurde in den Zimmern eine Holzfasersplatte, Typ Heraklith, in allen Korridoren und den allgemeinen Räumen Schilfmatten verwendet, die lichtdurchlässig geflochten wurden und die über diesen Matten installierte Beleuchtung durchscheinen lassen. Für die Brises-soleil auf den Loggien, die als Schiebe»läden« konstruiert sind, wurde ein auf der Insel wachsendes Rohr verwendet. Dasselbe Material dient für Sonnensegel, die über der Südterrasse hängen und je nach Bedarf herabgeklappt werden können. Eine in der Art der bäuerlichen Trockenmauern auf allen diesen Atlantikinseln aufgeführte Bruchsteinmauer ziert den Speisesaal. Eine mit »Azulejos«-Platten verkleidete Wand dient dem Eingang als Schmuck. Die Verwendung des vorfabrizierten Materials verbilligte den Bau ganz wesentlich. Pro Hotelzimmer wurden ca. 3300 \$ inkl. Installationen benötigt, was etwa der Hälfte der Kosten in traditioneller Bauweise entspricht. Zie.

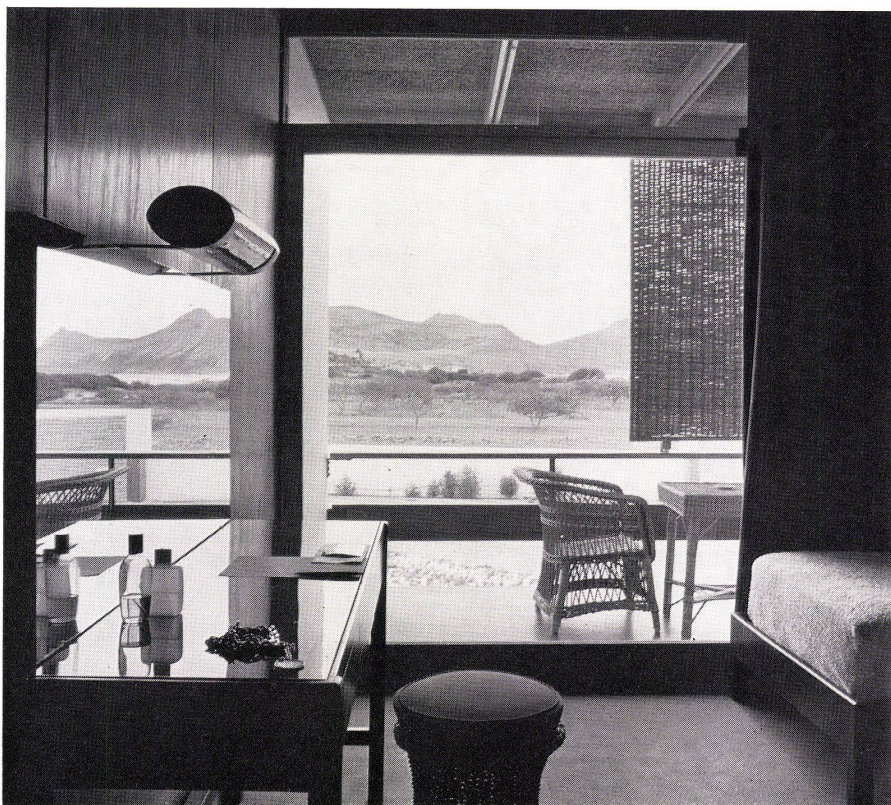
2
Blick aus einem Hotelzimmer auf die Loggia, die mit verschiebbaren Rohrmatten gegen die Hitze geschützt wird.

View from a room onto the loggia, protected from heat by movable woven-reed mats.
