Umbau eines Hamburger Kontorhauses

Reconstruction of an old
Hamburg counting-house

Kaufmannshaus Hamburg

Graaf-Schweger + Partner, Architekten,
Hamburg

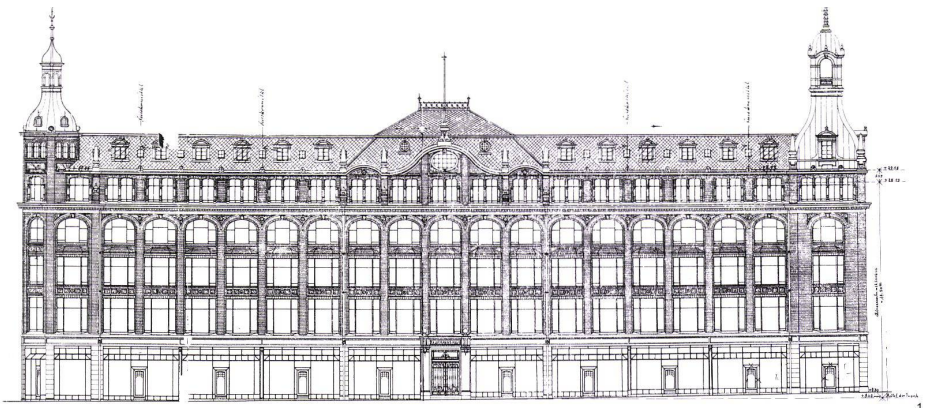
1
Ansicht des alten Kaufmannshauses.
Vue de l'ancien édifice corporatif.
Elevation view of the old association building.

Das Kaufmannshaus, 1905-06 als Mietkontorhaus von der Kaufmannshaus Aktiengesellschaft erbaut, wurde 1974 von dem Pensionsfond der BP - British Petroleum, London - erworben. Zu diesem Zeitpunkt hatte das Haus ca. 120 Mietparteien.

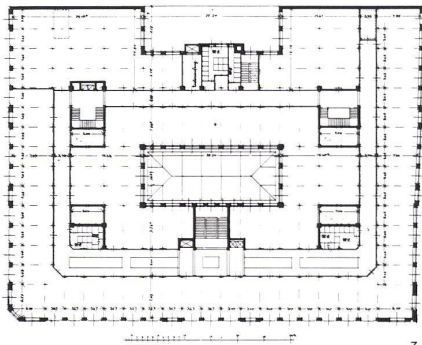
2

2, 3
Querschnitt und Grundriß des alten Kaufmannshauses.
Coupe transversale et plan de l'ancien édifice corporatif.
Cross section and plan of the old building.

Das Gebäude entsprach jedoch weder hinsichtlich seiner Erschließung noch der gebäudetechnischen und übrigen Ausstattung heutigen Ansprüchen. Die Büroggeschosse wiesen Raumtiefen bis zu 7,70 m, an den Schmalseiten des Lichthofes sogar bis zu ca. 14,60 m aus. Die inneren Flächen (ca. 40%) des Erdgeschosses wurden als Lagerräume genutzt. Auf der Zwischengeschossebene (ca. 2000 qm) befanden sich ausschließlich gefangene Räume mit einer lichten Höhe von 2,40 m oder weniger.

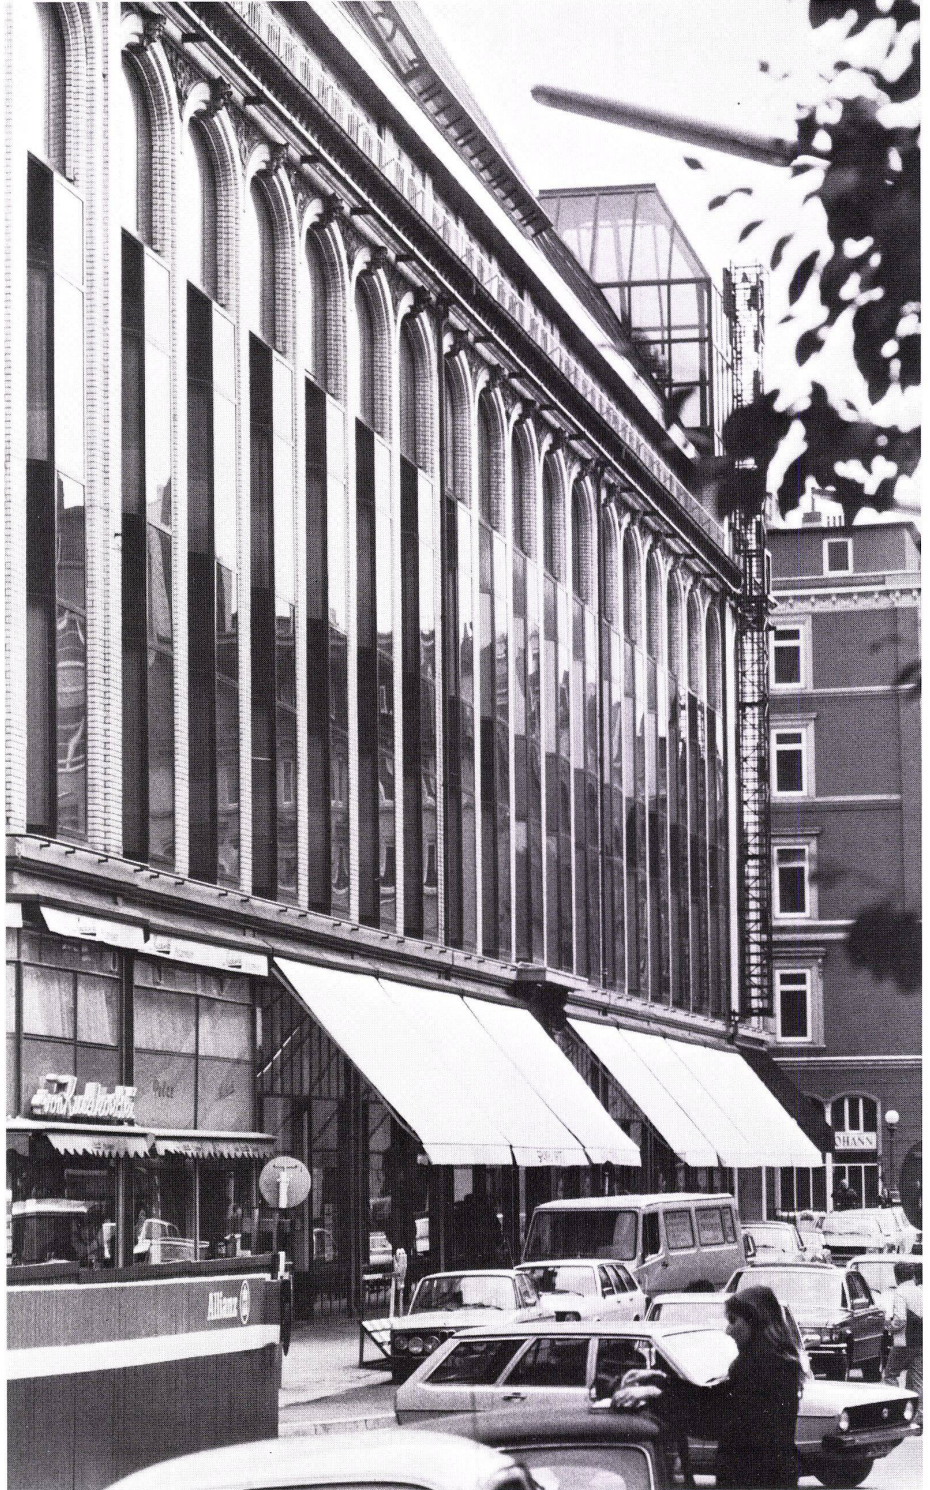
4
Ansicht nach dem Umbau.
Vue après la transformation.
Elevation view after transformation.

Das Kaufmannshaus erlitt während des zweiten Weltkrieges erhebliche Schäden und wurde durch zahlreiche Erneuerungs- und Umbaumaßnahmen entstellt. Es wurde in seiner äußeren Erscheinung - Ausbildung der Erdgeschoßfassade und der Fenster sowie der Aufbauten oberhalb des 4. Obergeschosses - umfassend »überholt«. Die formale Ausbildung orientierte sich an den ursprünglichen Gestaltungsmerkmalen, wenngleich die Architekten sowohl bzgl. der Formensprache als auch der Materialien historisierende Lösungen konsequent vermieden haben.

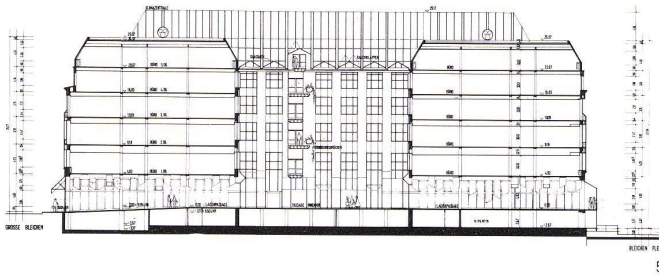
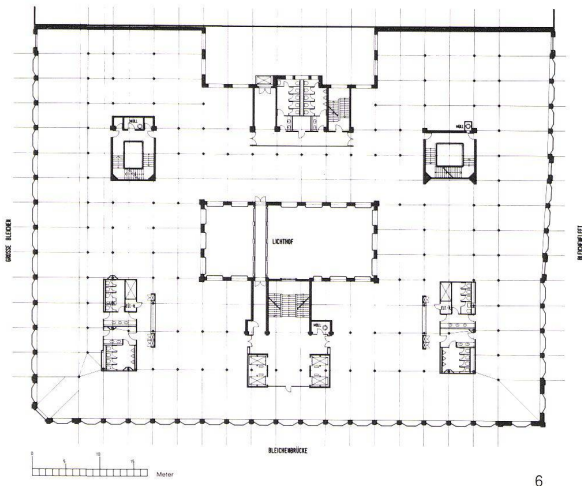
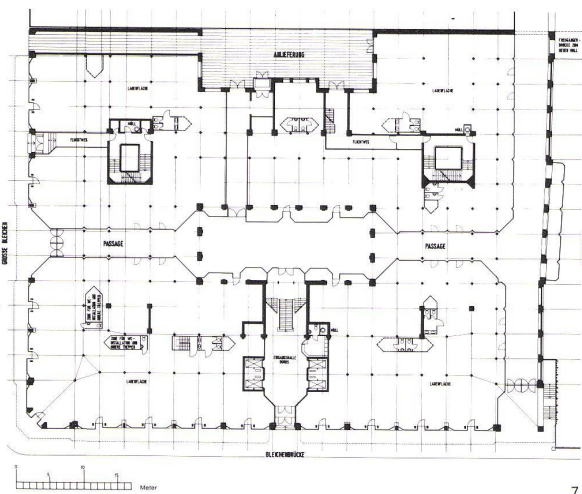
5-7
 Querschnitt, Grundriß 1.-3. Obergeschoß, Grundriß Erdgeschoß 1:1000.
 Coupe transversale, plan des étages 1 à 3, plan du rez-de-chaussée.
 Cross section, plan 1st to 3rd floors, Plan ground floor.

Der Zuschnitt der Obergeschosse, das Tragwerkssystem und die Lage der Festpunkte ermöglichten prinzipiell sowohl Büro großraums als auch Kleinraumorganisationen. Das Erdgeschoß sollte nach dem Umbau ausschließlich hochwertige Ladenflächen aufweisen, wobei die Erschließung für den Fußgänger auf die bestehende bzw. für die nahe Zukunft sich abzeichnende Erschließungsstruktur der Umgebung abzustimmen war.

Aus der Anordnung einer Passage zur Erschließung der Ladenflächen ergab sich die Möglichkeit, das Erdgeschoß zu dem mittleren Lichthof zu öffnen und diesen bei Anheben des Glasdaches auf die Ebene +5 zu dem räumlich integrierenden Element des ganzen Gebäudes auszubilden.
