Beiträge zur Baugeschichte der Römischen Theater in Augst

Autor(en): **Frey, Fritz**

Zeitschrift: **Basler Zeitschrift für Geschichte und Altertumskunde**

Band (Jahr): **6 (1907)**

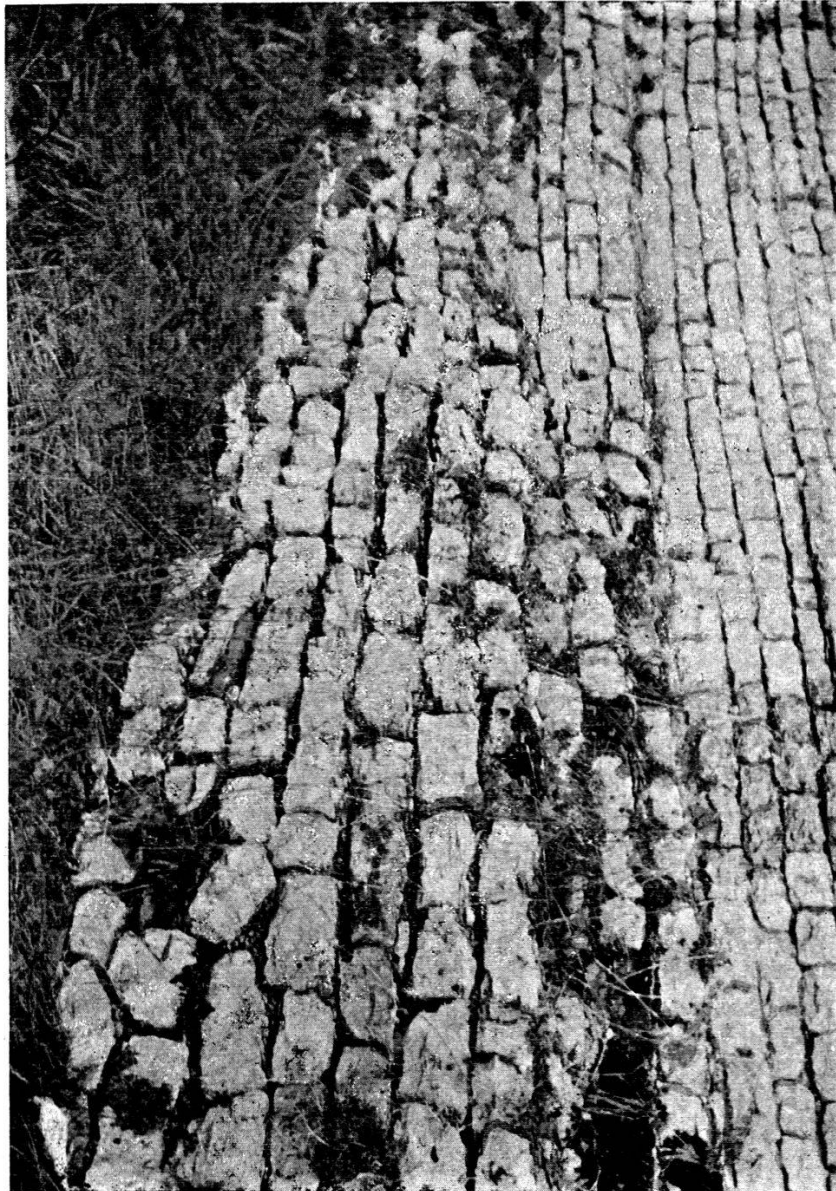
hin römischen Ursprunges ist. Der untere Teil der eigentlichen Mauer weist noch die Eigentümlichkeit auf, dass die einzelnen Steinlagen nach oben etwas zurückweichen; die Mauer ist da also mit „Anzug“ aufgeführt (siehe Abbildung 1).

Textabbildung 1: Partie der Mauer W der Periode III a (s. Tafel I).

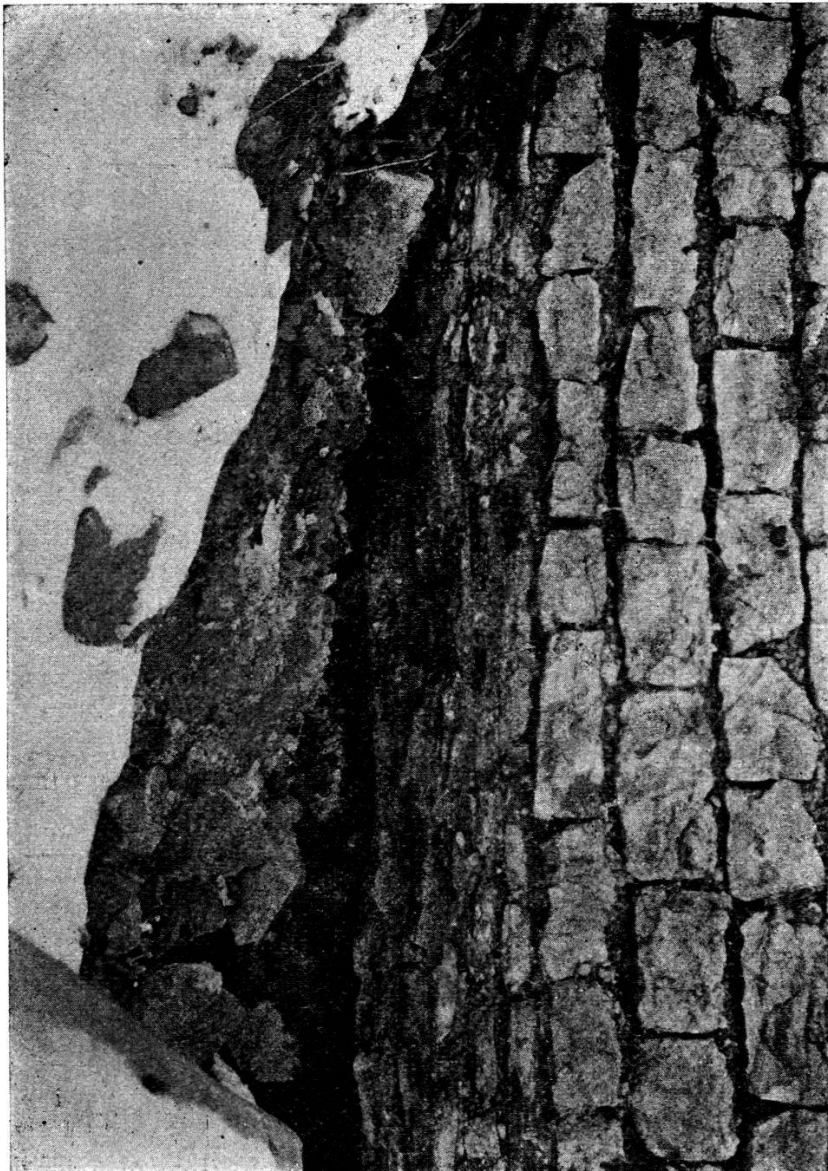
Alle diese Mauern weisen durchaus ähnliche Fundamente auf. Diese bestehen sozusagen ausnahmslos aus 5 Lagen je 3 bis 5 cm dicker Schiefen aus stark bituminösem Kalke. Durch den nicht gesparten fetten Kalkmörtel zwischen den einzelnen Schieferschichten erhält das ganze Fundament eine Höhe von 0,20 bis 0,30 m (gewöhnlich 0,25 m, siehe Abbildungen 2, 4 und 5). Auf diese Schieferunterlagen folgen in der Regel nicht über 10 Kalksteinquaderschichten, auf

deren Herstellung keine allzu grosse Sorgfalt verwendet worden ist. Das Mauerwerk über diesen ersten Schichten ist jedoch in sehr sorgfältiger Weise ausgeführt, gleichviel ob dasselbe am fertigen Bau unter oder über dem Boden, also dem Auge nicht sichtbar oder aber sichtbar gewesen ist.

Textabbildung 2: Mauer der Periode III b mit Fundament aus bituminösem Kalkschiefer (siehe W 2, Tafel J).

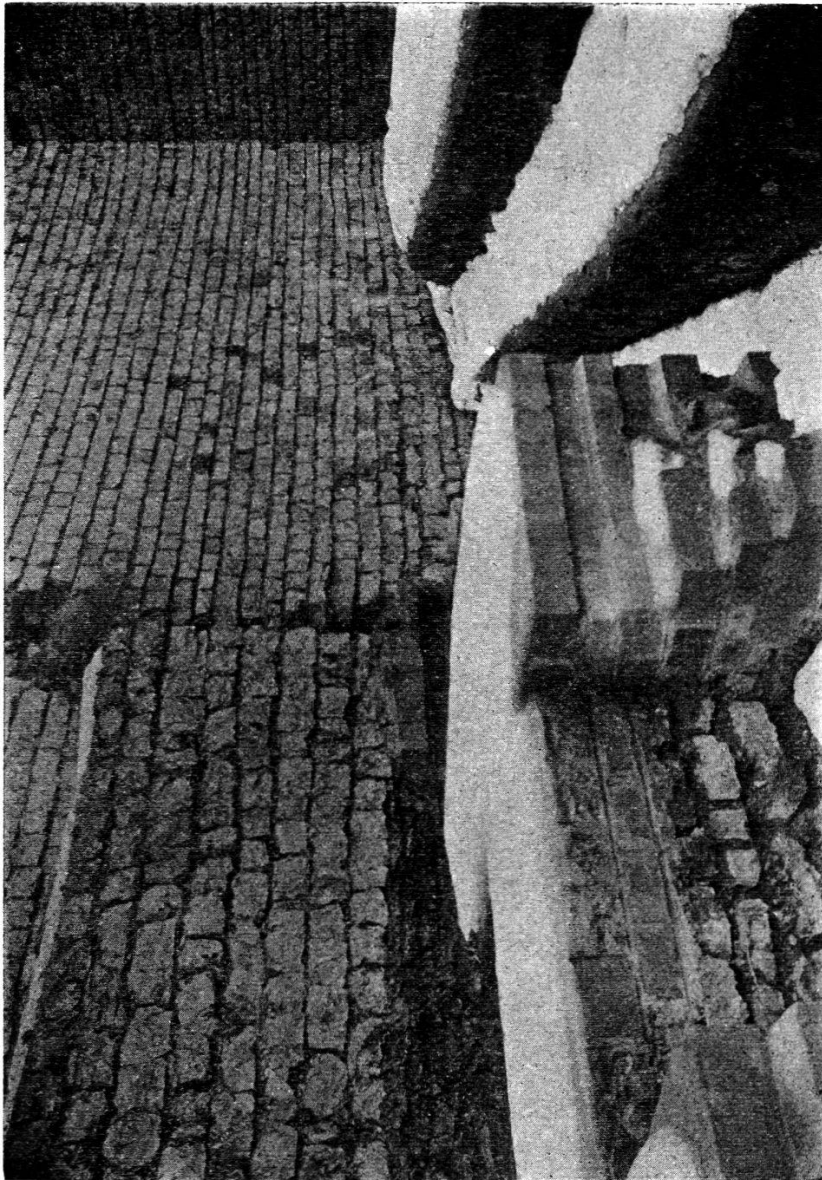
rohe, vortretende Steinlage (Kalkstein). Das aufgehende Mauerwerk ist sonst aber in sehr sorgfältiger Weise ausgeführt; und es ist beachtenswert, dass die Mauern dieser Periode dort, wo es anging, tiefer fundiert wurden, als die der früheren Bauperioden (siehe z. B. Abbildungen 4 und 5). Fast

Textabbildung 5: Südlicher Teil der Halbkreismauer (W 2 und W 4). Links: Mauer W 2, daran angeschlossen: Mauer W 4. Rechts ein Stück der Mauer S 1 (Tafel I).
Im Vordergrund: Mauern der Perioden I und II.

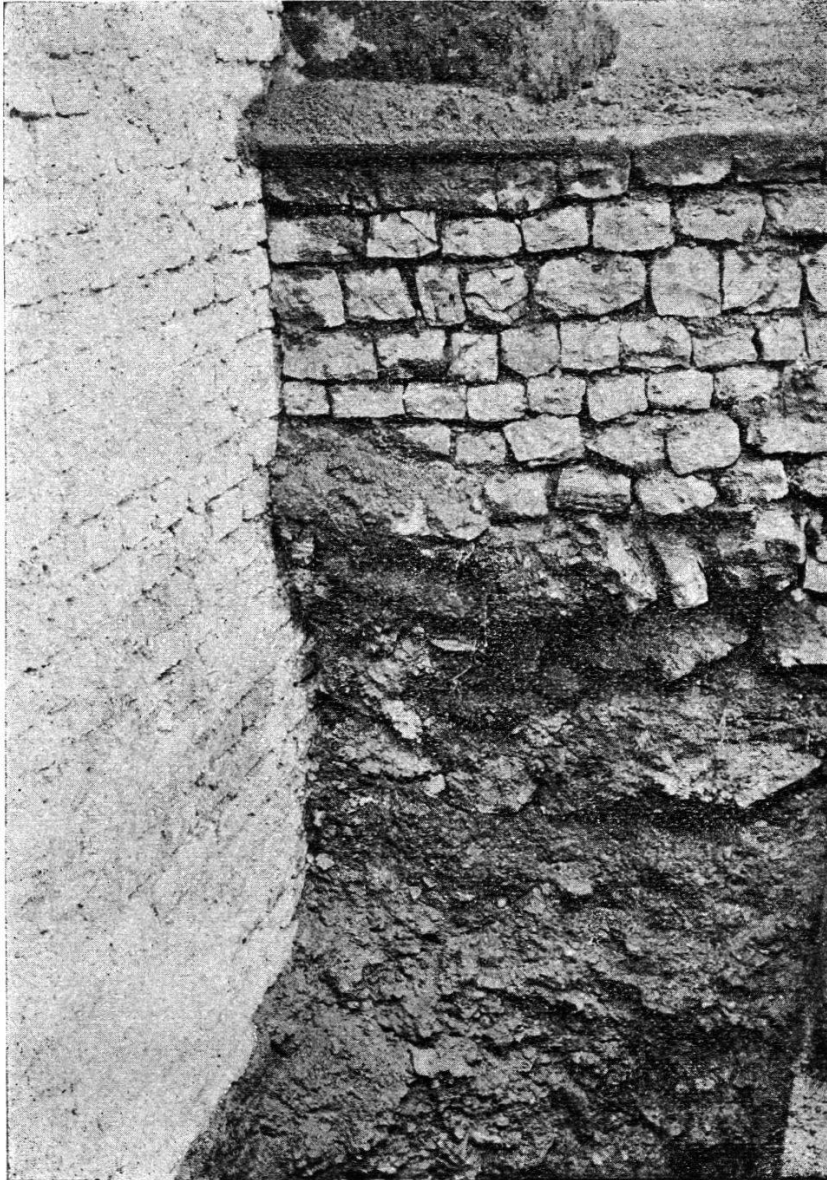
Textabbildung 6: Treppenantrittsfundament K der Periode III e, angebaut an die bedeutend tiefer reichende Caveabschlussmauer der Periode III d (S. Tafel I)

lichen Caveahorn-Mauer durch einen neuen, etwa 1,20 m höher liegenden Aufstieg ersetzt. Noch ist davon der Fundamentmauerklotz (K) (siehe Abbildung 6) mit einem Teil des untersten Treppentrittes vorhanden.¹⁾ Im entsprechenden nördlichen Teil des Theaters muss eine ganz ähnliche Änderung vollzogen worden sein. Ist doch auch dort das von dem Umbau herrührende Treppenfundament (K 1), wenn auch weniger gut erhalten, zum Vorschein gekommen.
