Zur Konservierung und Rekonstruktion des römischen Theaters von Augusta Raurica

Autor(en): **Laur-Belart, Rudolf**

Zeitschrift: **Basler Zeitschrift für Geschichte und Altertumskunde**

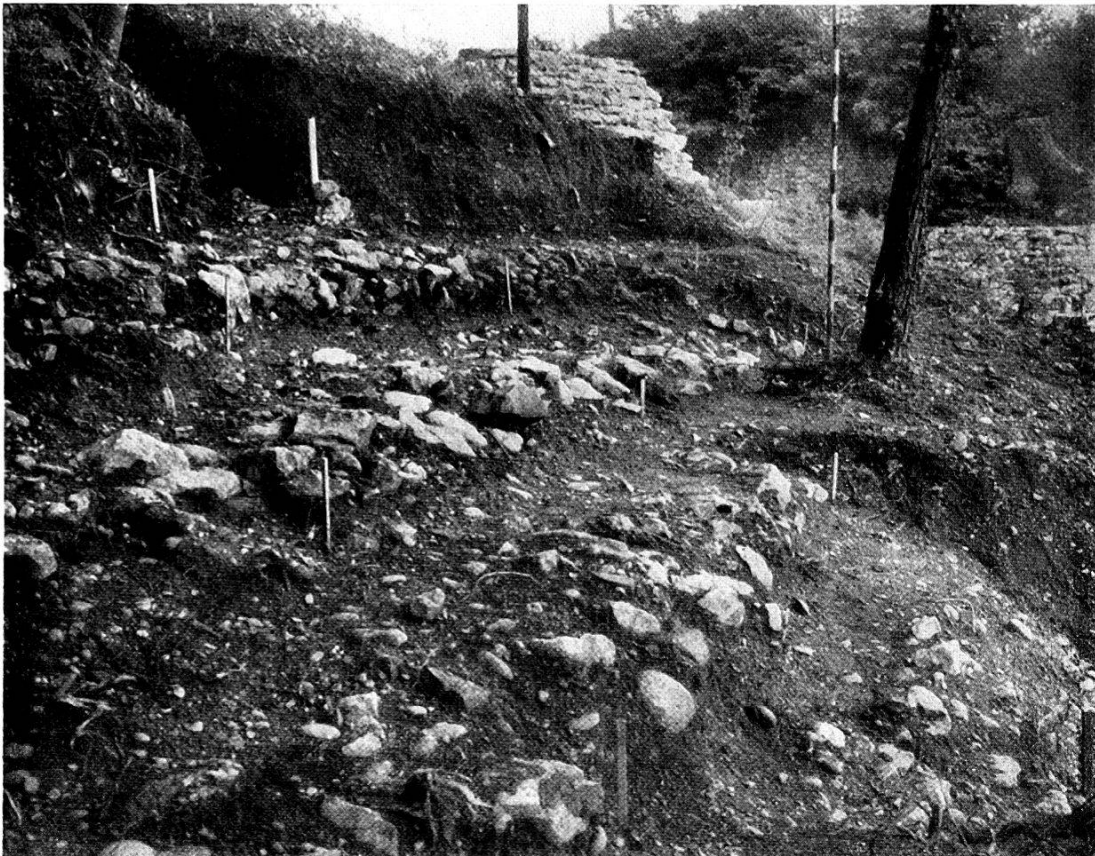
Taf. Ib. Unterlagen der Sitzstufen in Keil II, gefunden im August 1940.

eine Packung aus Kieselbollen und Bruchstücken von Kalk- und Sandsteinen, die deutlich abgestuft war. Natürlich waren die äußern Kanten dieser Packung abgewittert oder abgerutscht, aber das regelmäßige Ansteigen der Stufen und ihre dem Halbrund der Cavea angepaßte Schweifung war deutlich zu erkennen (Tafel 1 b). Es erwies sich auch, daß sich Sand-

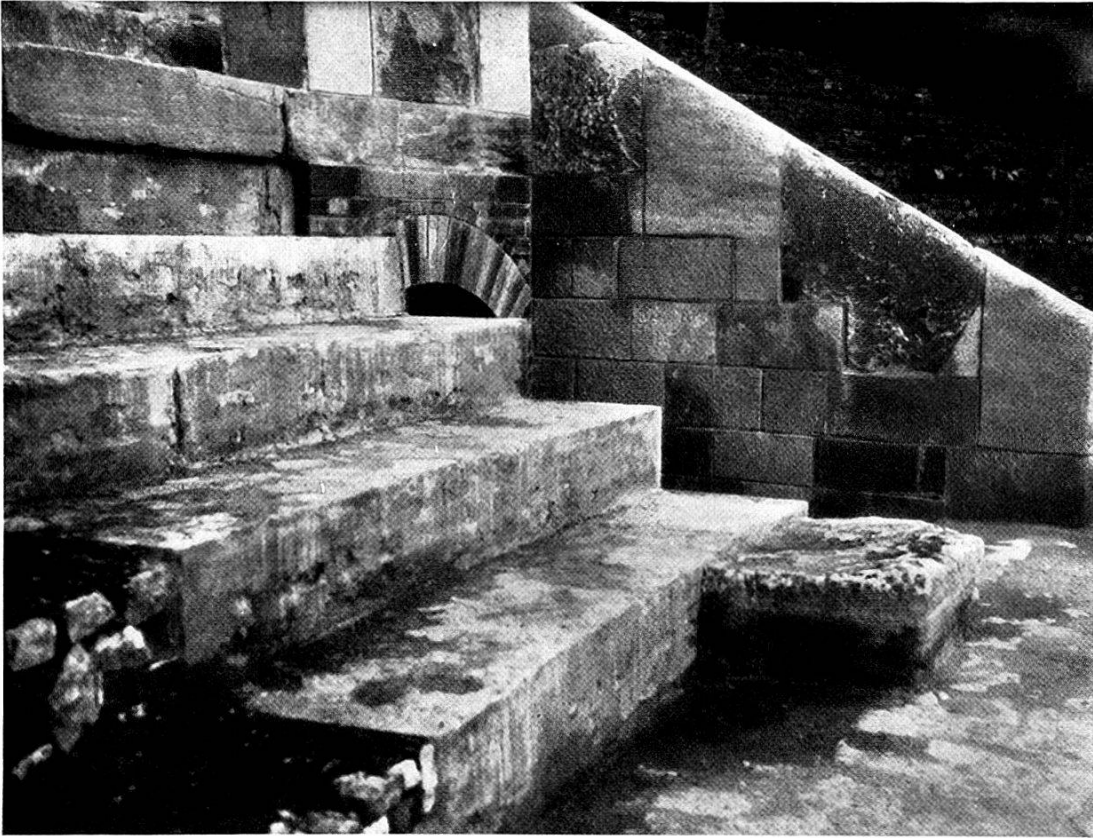
Taf. IVa. Nordausgang des Südvomitoriums, nach der Rekonstruktion im Sommer 1941. Vorne rechts Quader der ersten Sitzstufen, links gemauerte Unterlagen, hinten erneuerte Brüstung mit Originalstein (vgl. Abb. 3).

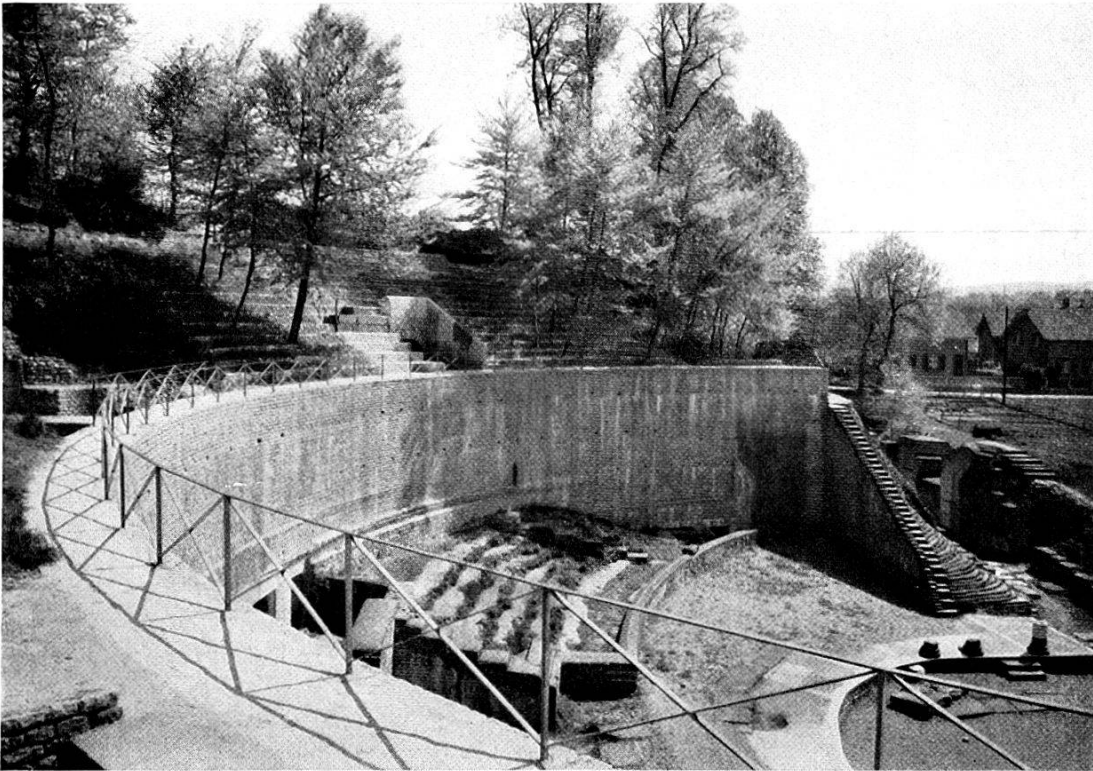
Taf. IVb. Ansicht der Cavea mit den rekonstruierten Sitzstufen, am 6. Mai 1942 (Aufnahme E. Schulz, Basel).
