## D. Abhandlungen und Vorberichte über Plangrabungen

### Vorbericht über die Leitungsgrabungen in der Rittergasse (1983/7 und 1983/21)

G. Helmig

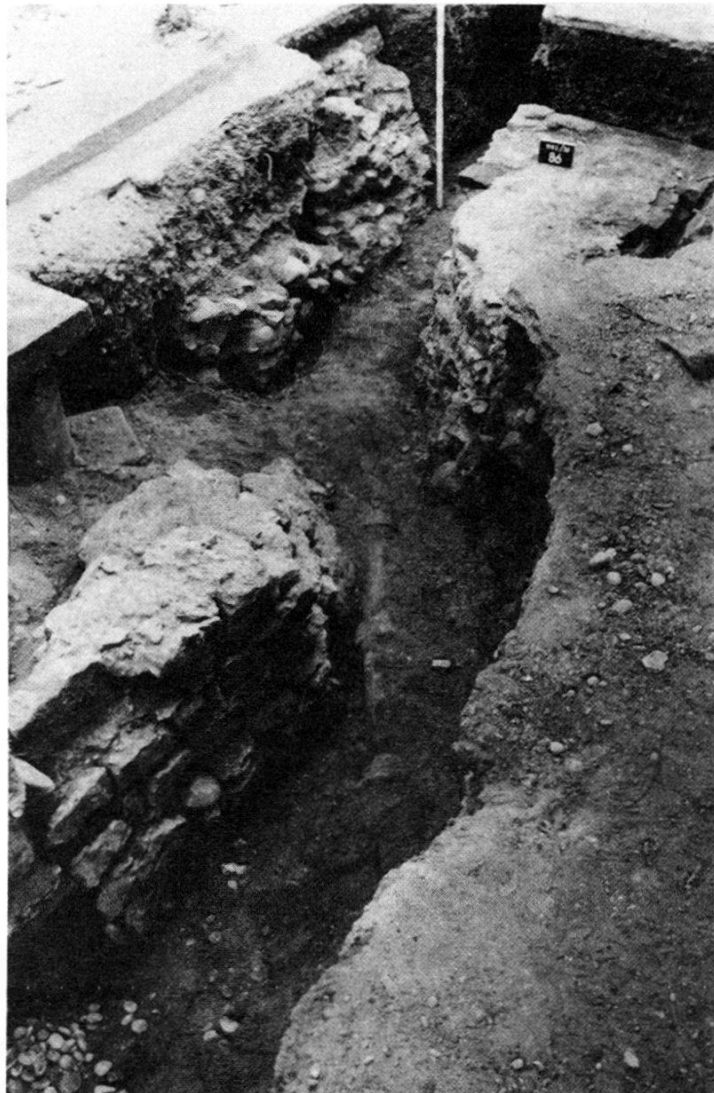
Abb. 35. Martinskirchplatz 4 (A), 1982/35.  
Die freigelegten Mauerteile  
des Sakristeiannexes und  
von Mauer 16.

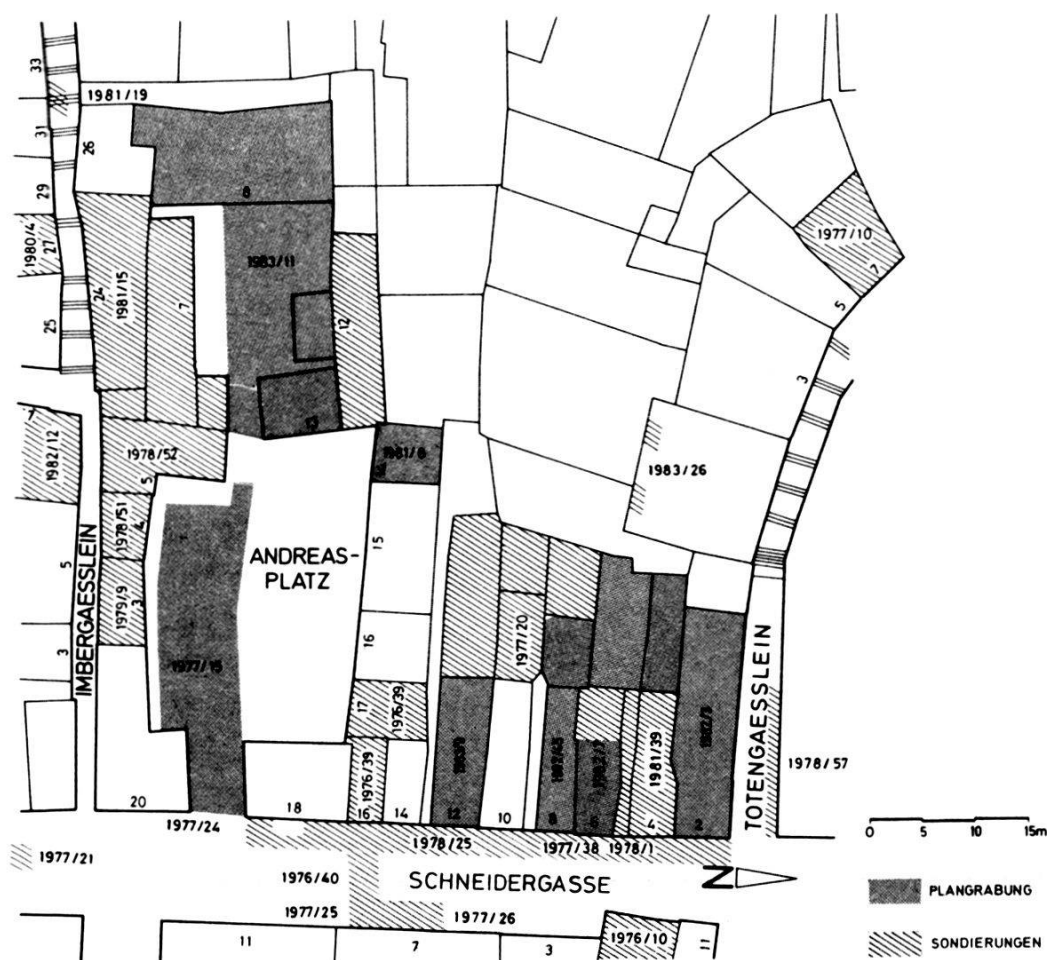
Abb. 36. Schneidergasse – Totengässlein – Andreasplatz – Imbergässlein: Situationsplan mit den untersuchten Gebieten (Stand: Sommer 1984). – Zeichnung: Ch. Bing, F. Goldschmidt. – Massstab 1:1000.

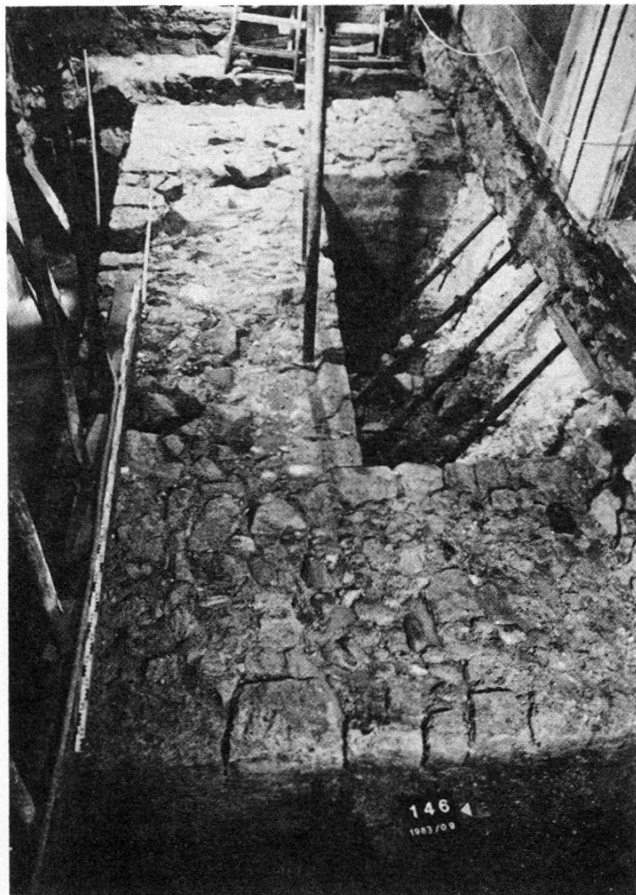
Abb. 42

Abb. 42. Schneidergasse 12, 1983/9. Phase 3: Fundament des Wehrturms (Abb. 39, f). Blick gegen Osten.

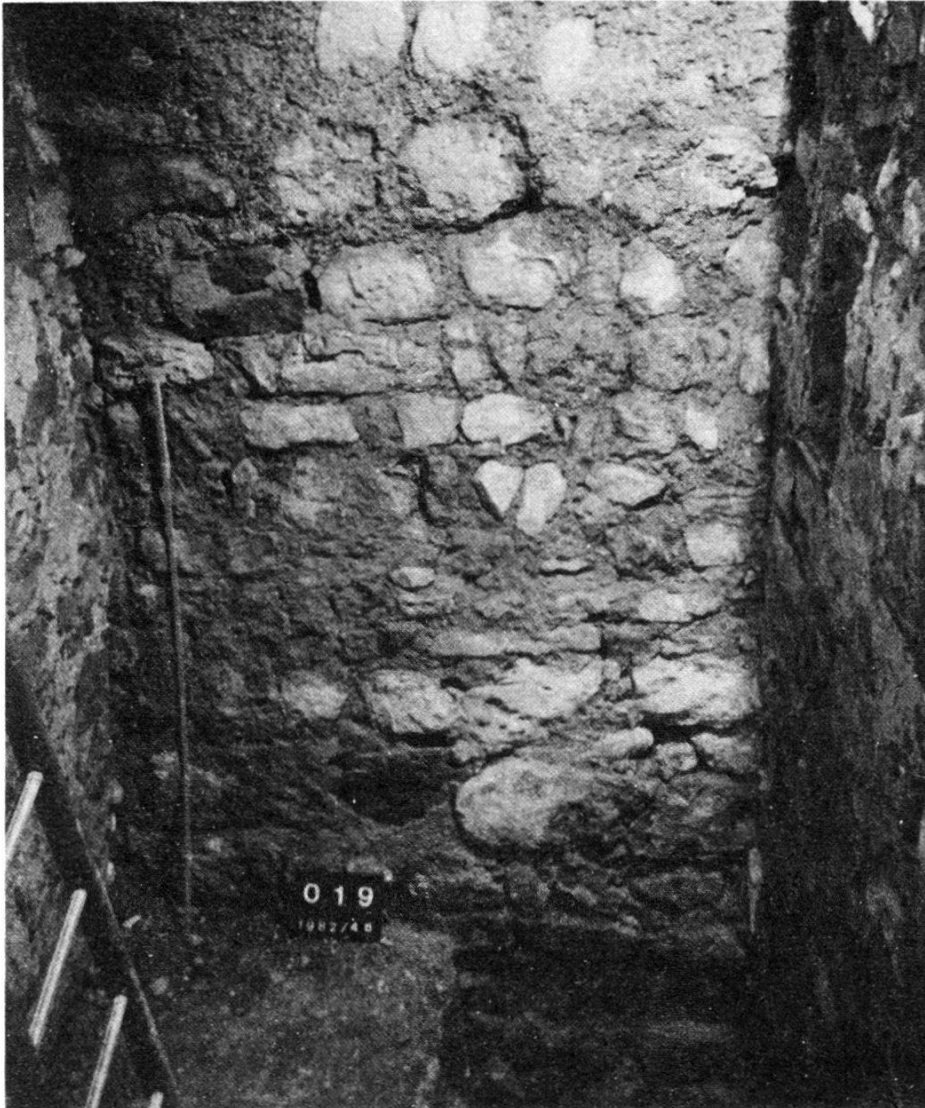
Abb. 47. Riehen-Kirchhof, 1982/46. Keller eines Speichers. Blick auf die Innenseite der Ringmauer.

Der Keller war mit Schutt aufgefüllt, der viel Baumaterial, Glasfragmente, Eisenobjekte – unter anderem zwei Senseblätter in sehr schlechtem Zustand – und Keramik, darunter viel weisses Porzellan, enthielt. Die Einschüttung kann anhand dieser Funde ins 19. Jh. datiert werden. Der Keller dürfte im Zusammenhang mit dem «Berri-Bau», dem viele Speicher zum Opfer fielen, aufgeschüttet worden sein.
