# Fundbericht der Archäologischen Bodenforschung

Zeitschrift: **Basler Zeitschrift für Geschichte und Altertumskunde**

Band (Jahr): **87 (1987)**

### *C. Fundbericht der Archäologischen Bodenforschung*

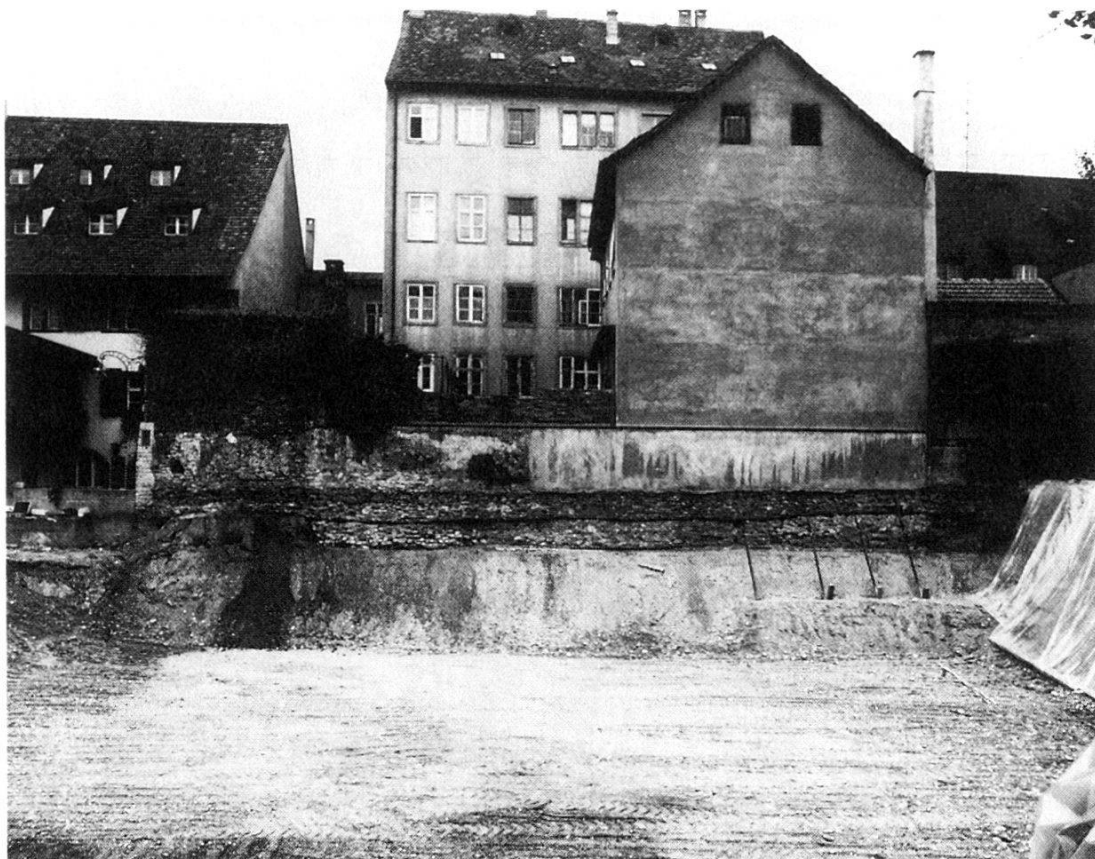
Abb. 7. St. Alban-Tal 40A, 1986/26. Ansicht Mauer MR 1 im Norden der Baugrube.

Gegen Norden grenzt die Baugrube an eine Mauer von unterschiedlicher Beschaffenheit an (Abb. 6 und 7). Der auf den Plänen des letzten Jahrhunderts über eine lange Strecke nachweisbare Mauerzug zeigt im Bereich der Baugrube Elemente, die aus verschiedenen Bauphasen stammen (Abb. 8)<sup>61</sup>.
