Autor(en): **Schwab, Hanni / Broillet, Emmanuel / Bujard, Jacques**

Zeitschrift: **Chronique archéologique = Archäologischer Fundbericht**

MOYEN ÂGE

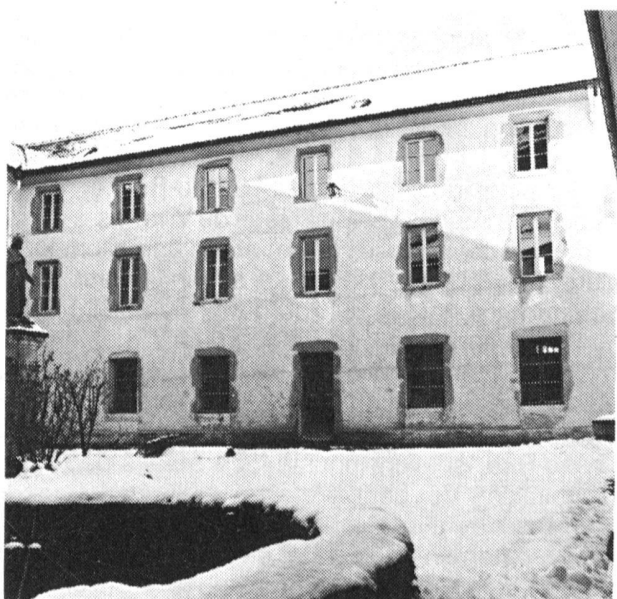
Fig. 53 *Estavayer-le-Lac*. Façade à l'ouest du cloître

Le cloître est limité à l'ouest par un bâtiment (fig. 53) construit vers 1735 et abritant une galerie au rez-de-chaussée. Celle-ci présente une architec-

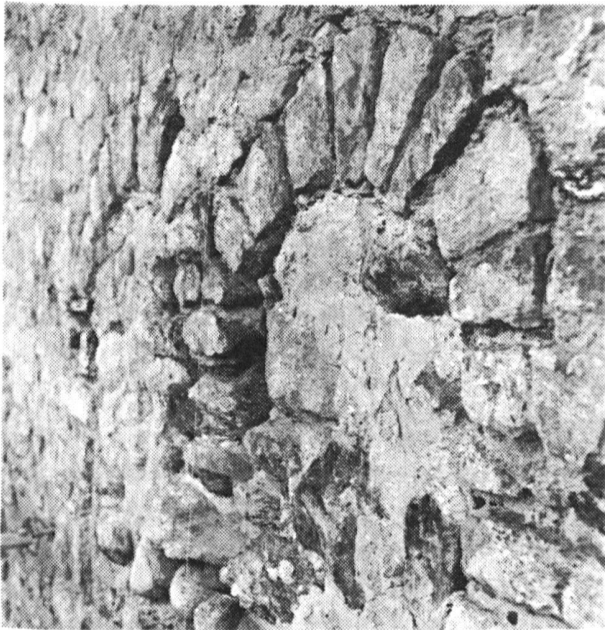
Abb. 78 Kerzers. Romanisches Doppelfenster im Turm

Die Untersuchung der Turmmauern brachte gleich mehrere Überraschungen. Auf der Nordmauer, in der Höhe der Zifferblätter der heutigen Turmuhr, fand sich ein romanisches Doppelfenster (Abb. 78), dessen Form im 13. und im 14. Jh. üblich war. Der Turm ist somit jünger als das romanische Schiff. Über dem Doppelfenster und den Zifferblättern fand sich ein jüngeres Mauerwerk mit Tuffsteinen, das in den vier Turmecken weiter hinunterreichte. Daraus kann geschlossen werden, dass der ursprünglich wohl höhere Turm, nach einer Beschädigung des obersten Teils, nicht mehr auf die ursprüngliche Höhe aufgebaut wurde.
