La Maigrage : un convent de cisterciennes revisité par les archéologues

Autor(en): **Bourgarel, Gilles**

Zeitschrift: **Cahiers d'archéologie fribourgeoise = Freiburger Hefte für Archäologie**

La Maigrauge, un couvent de cisterciennes revisité par les archéologues

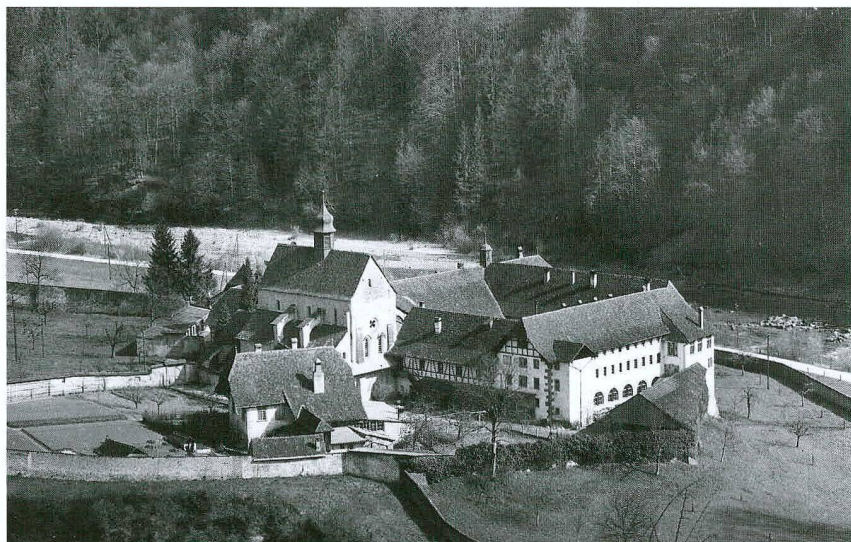
Fig. 1 Vue générale du monastère

Implantée dans la vallée de la Sarine, à l'intérieur d'un méandre, sur une terrasse dominant d'une douzaine de mètres le lit de la rivière, l'abbaye de la Maigrauge est entourée de toutes parts par les falaises de molasse et leur rideau de verdure (fig. 1). Les bâtiments conventuels et l'église s'étendent sur une surface de près de 5000 m², qui ménage un vaste espace occupé par des annexes (un jardin, un pré et la ferme du monastère, hors clôture). L'abbaye elle-même reprend dans ses grandes lignes le plan idéal d'un monastère cistercien⁴ (fig. 2): le cloître de

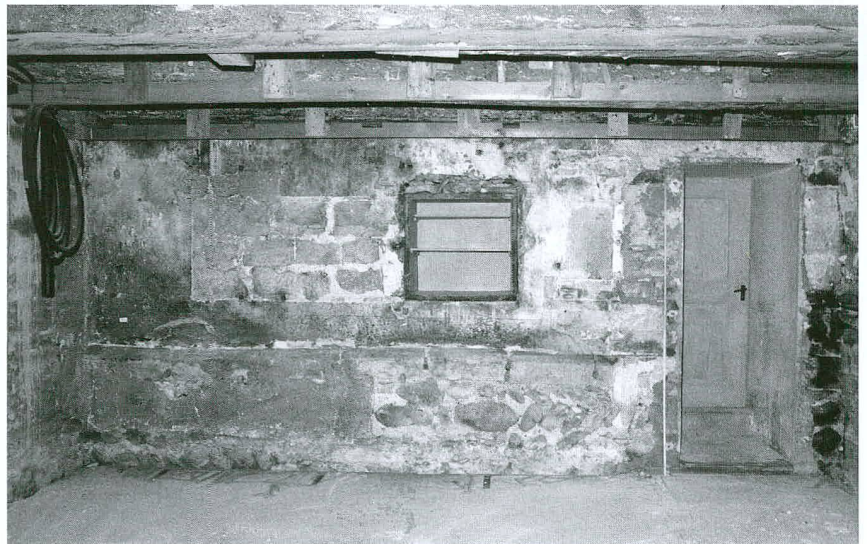
Dans l'aumônerie, la clôture primitive atteint une hauteur de 2,50 m pour une épaisseur d'environ un mètre au-dessus d'un ressaut chanfreiné soulignant la base du mur (fig. 3). Son

Fig. 3 Premier mur de clôture, partie ouest, parement externe

couronnement est constitué de dalles de molasse biseautées permettant l'écoulement des eaux pluviales à l'intérieur de la clôture. Les parements ont été dressés avec des carreaux de molasse bleue soigneusement taillés au pic et à la laye brettelée régulièrement appareillés.

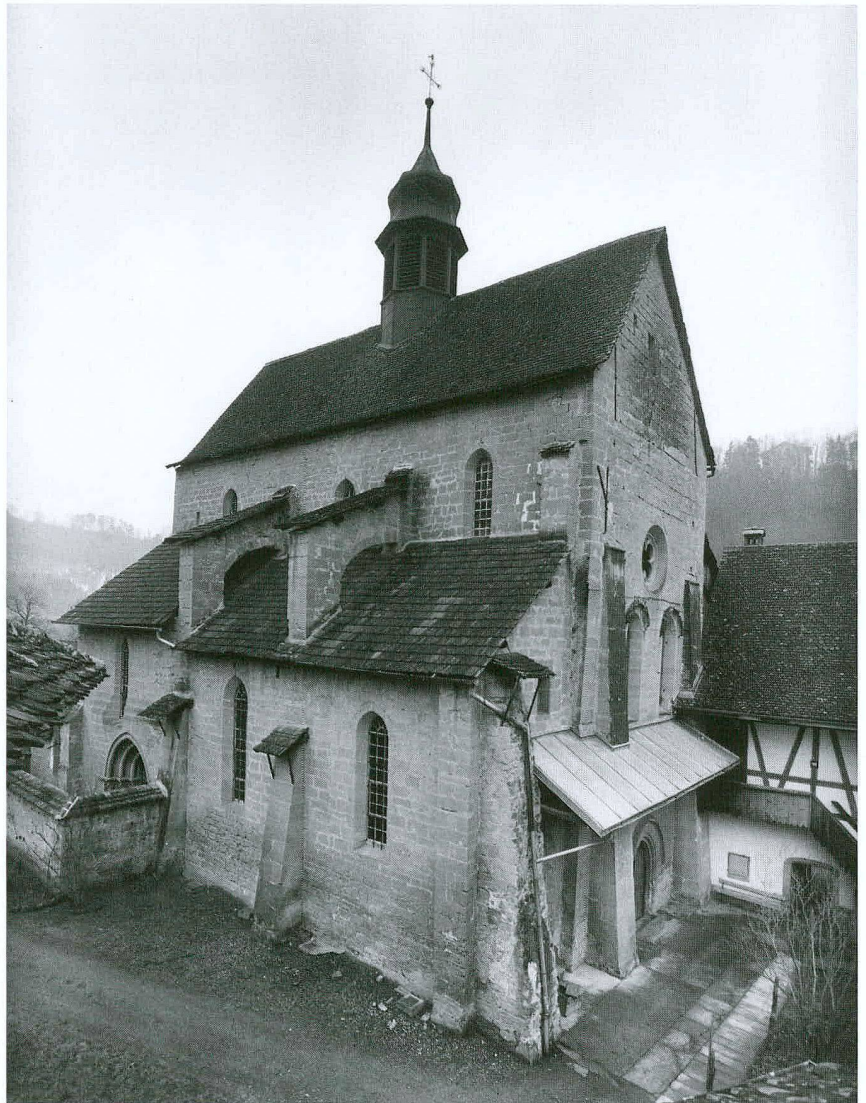
Fig. 5 Vue générale de l'église depuis le nord-ouest

L'église de la Maigrage (voir fig. 4, bleu et jaune; fig. 5) a déjà fait couler beaucoup d'encre, mais malgré trois restaurations durant ce siècle, elle n'a jamais été l'objet d'investigations exhaustives. Ce sont avant tout son chevet et son plan qui ont retenu l'attention des historiens de l'art qui en ont établi la filiation architecturale; avec ses trois nefs et son chœur à chevet plat (fig. 6) encadré de deux chapelles, également à chevet plat et placées dans le prolongement des bas-

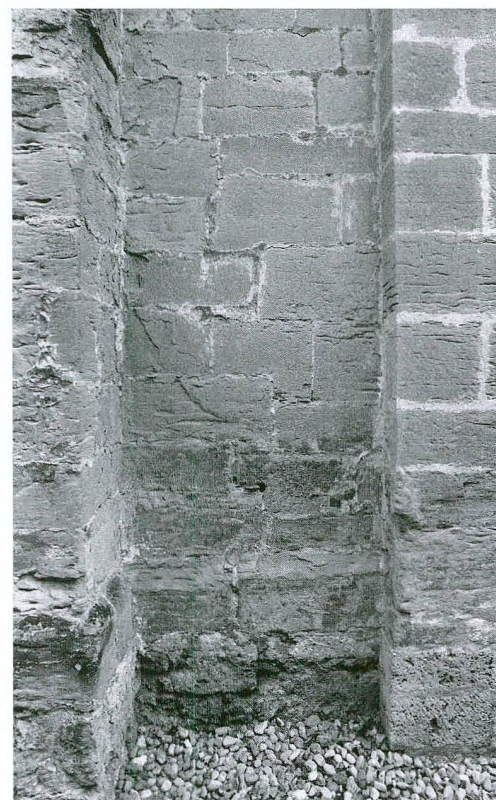
Fig. 7 Eglise, bas-côté nord, raccord entre les étapes 2 et 3

Par ailleurs, une observation attentive des maçonneries du bas-côté suffit à prouver que le portail nord n'a pas été inséré postérieurement à l'érection du mur²². C'est en fait l'ensemble du bas-côté nord, y compris la chapelle latérale, qui a été construit en six étapes à partir de l'est (fig. 7).

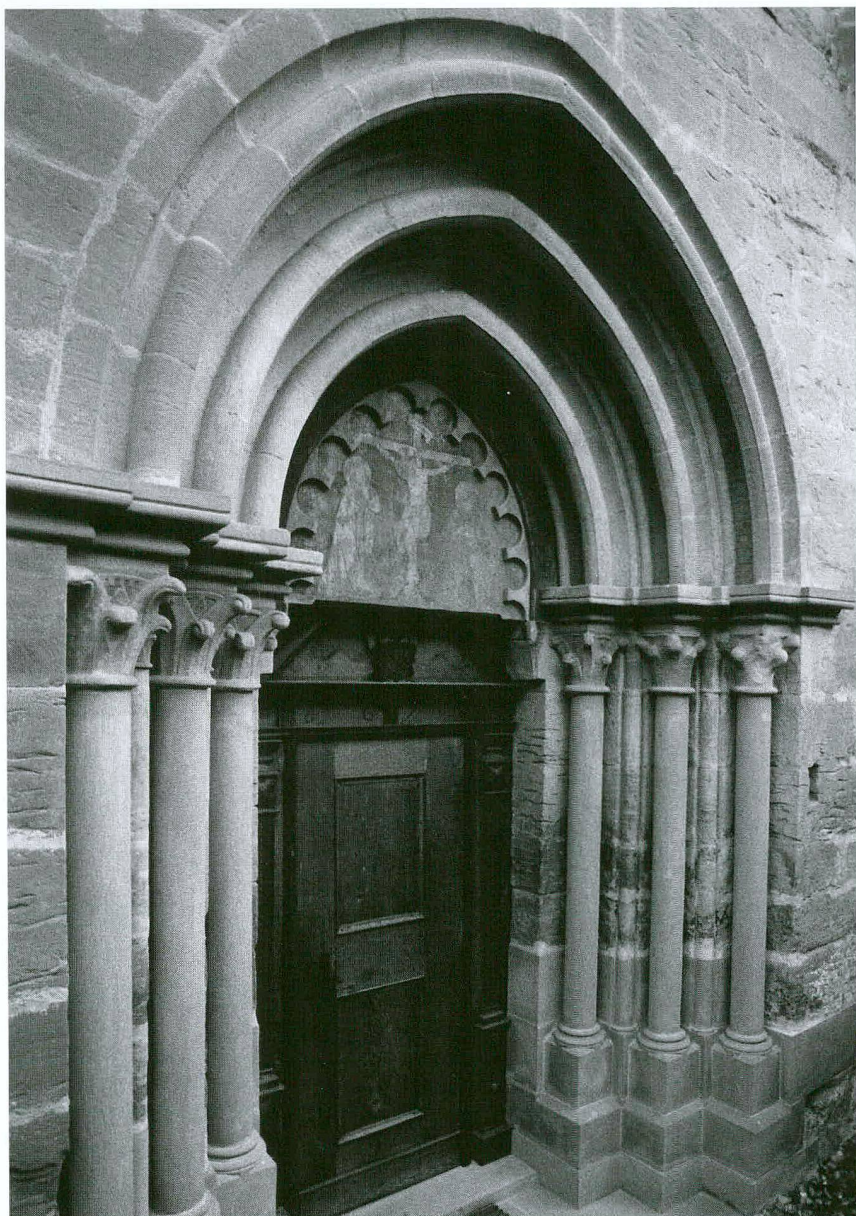
Fig. 8 Eglise, portail nord

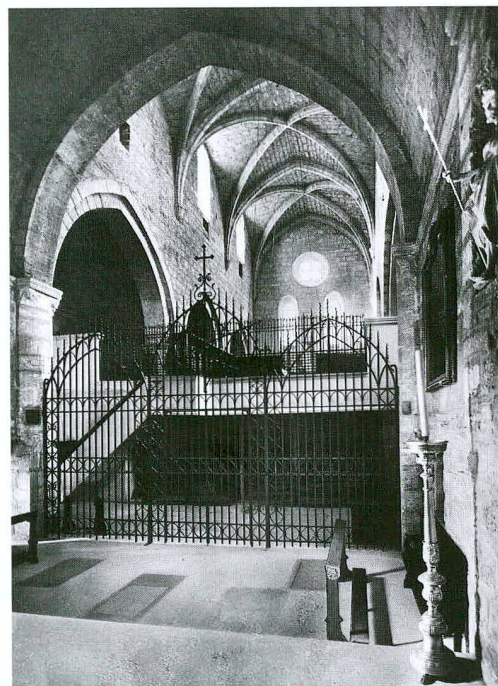
Fig. 9 Eglise, intérieur de la nef avec la tribune de 1610

S'il est indubitable que le couvrement de la nef centrale, sur croisées (fig. 9), est postérieur au reste de l'église, l'insertion des consoles dans les maçonneries primitives, comme l'ajout des arcs-boutants, sont clairement perceptibles; mais quelles sont les transformations qui l'ont réelle-

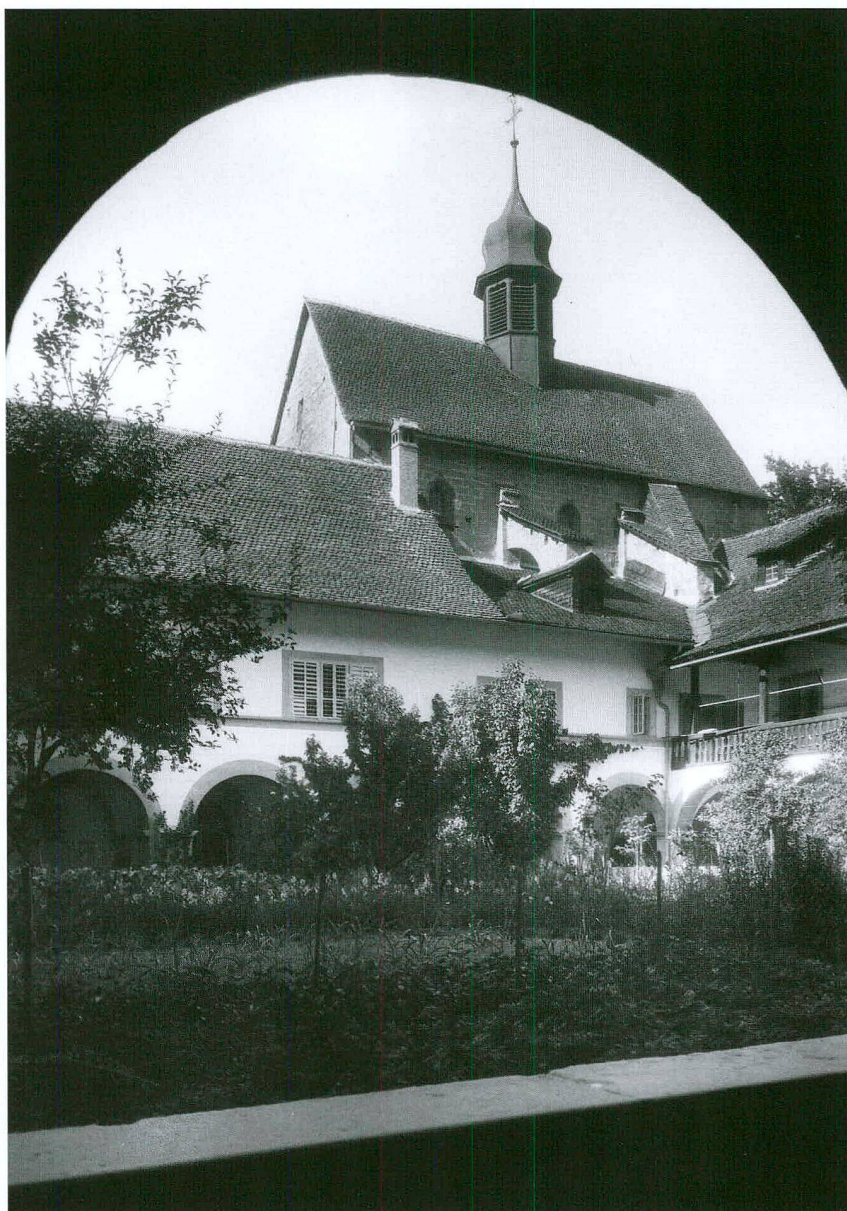
Fig. 10 Angle nord-est du cloître

Avant l'incendie de 1660, l'histoire des bâtiments conventuels (voir fig. 4, II-XI) est encore moins bien connue que celle de l'église. La permanence de la communauté des religieuses, soumise au régime de clôture stricte, n'y est certainement pas étrangère. Seule la rénovation du réfectoire, en 1983, a permis les fouilles archéologiques, sans lesquelles il ne serait pas possible de restituer le plan de l'aile sud du cloître avant l'incendie. Il ne s'agit donc pas ici de retracer l'histoire de la construction du cloître et des bâtiments qui l'entourent, mais simplement de préciser quelles en sont les parties qui remontent au Moyen Age (fig. 10).

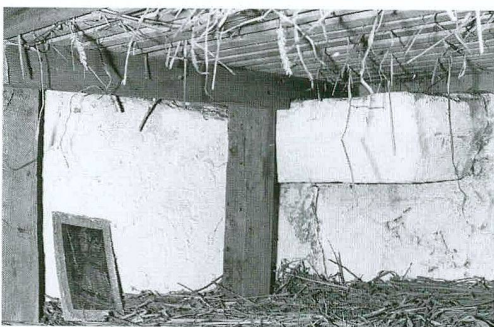
Fig. 15 Monastère, ancienne abbatale, rez, tablette de la cheminée médiévale

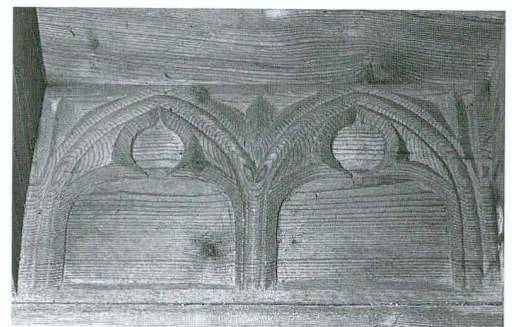
Fig. 16 Monastère, ancienne abbatale, rez, détail du plafond du XV^e siècle

plafonds remontent très probablement à la première moitié du XV^e siècle, à en juger par la facture du décor d'arcatures, très proche de celle du plafond du rez-de-chaussée de la Grand-Rue 33 (1444)⁴⁴. On peut donc dater cette partie de la seconde moitié du XIII^e siècle, soit aux origines du monastère, mais il est difficile d'en déterminer la fonction première. La grande cheminée évoque la présence d'une cuisine ou d'un chauffoir. Selon le plan idéal, l'aile ouest était réservée

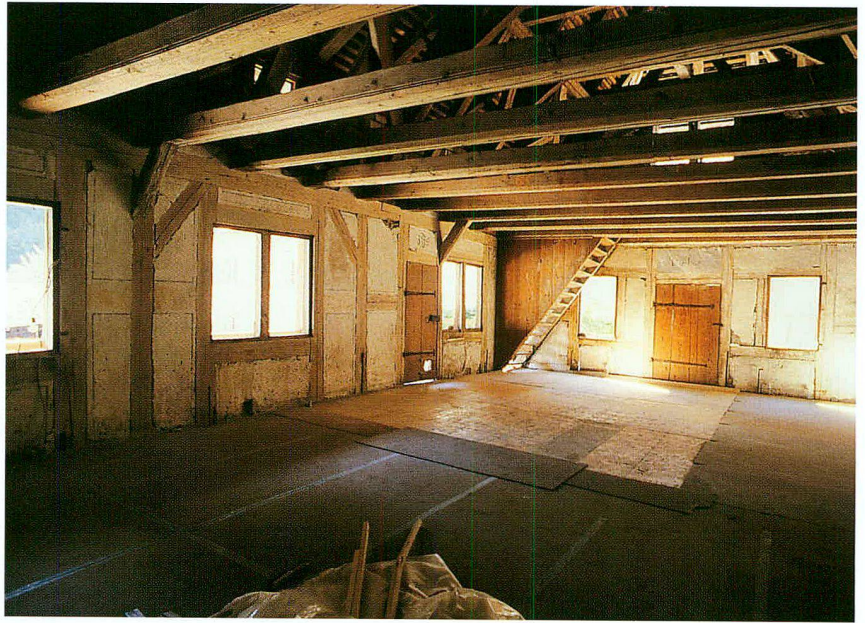
Fig. 14 Grenier, grande salle du premier étage en cours de restauration

mauresques sous le plafond à solives apparentes; à l'ouest, les armes de Cîteaux et peut-être celles d'Anne Techtermann (endommagées) ont été placées de part et d'autre de la porte. Au premier étage, l'armature des pans de bois de la vaste salle a été peinte en ocre jaune et les panneaux blancs des hourdis, soulignés d'un filet noir (fig. 14). Le soin apporté à l'aménagement des pièces du grenier peut refléter l'importance que l'on attachait aux provisions, mais aussi attester une autre fonction. Ces vastes salles ont pu accueillir les novices, seuls les combles étant destinés au stockage du grain, mais encore une fois, rien ne permet de le prouver.

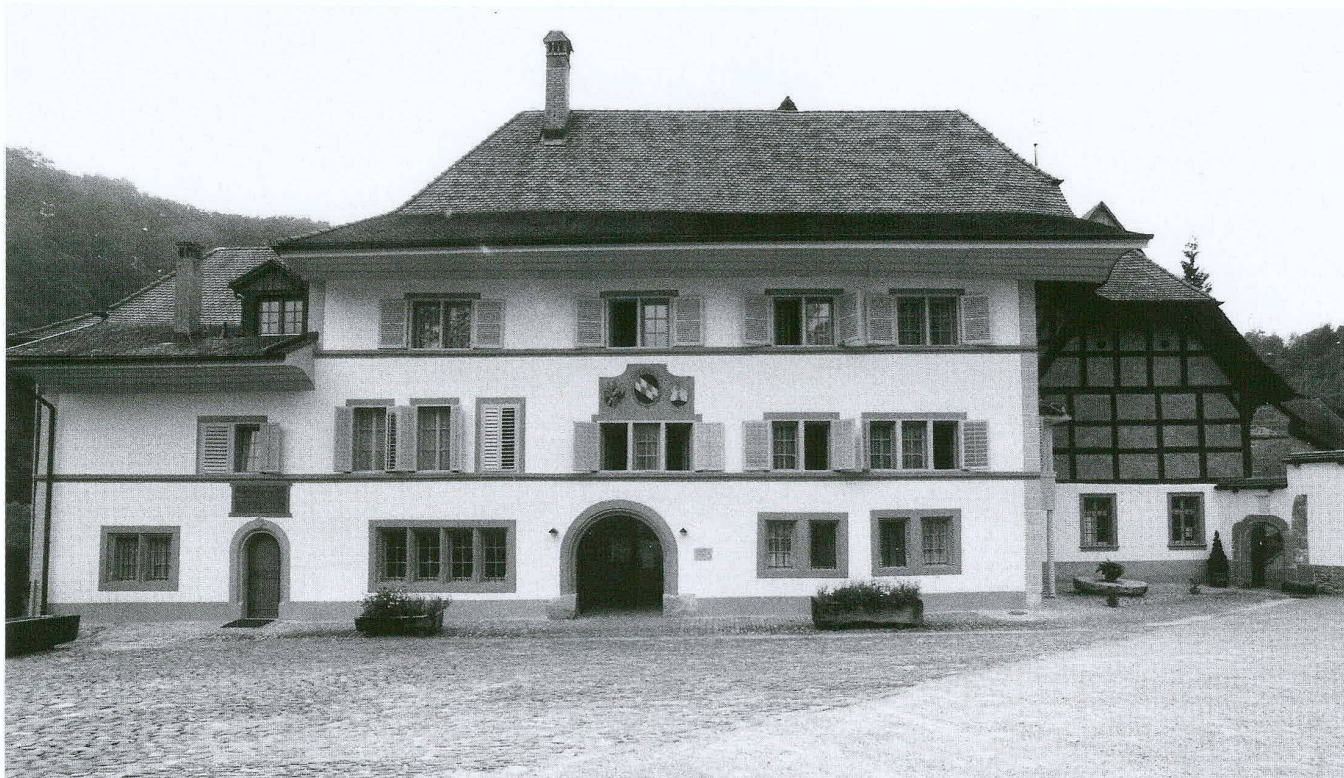
Fig. 17 Aumônerie, façade est après restauration

Aujourd'hui, l'aumônerie (fig. 17 et 18; voir fig. 4, XIII) est un vaste bâtiment de plan trapézoïdal (24,50 à 26 x 11,40 m), dont la façade sud épouse le tracé du lit de la Sarine. Il comprend deux parties distinctes: au nord, le corps principal doté de deux étages sur rez, au sud, une annexe d'un étage sur rez. Ces deux parties sont le reflet de l'évolution de la construction, le corps principal

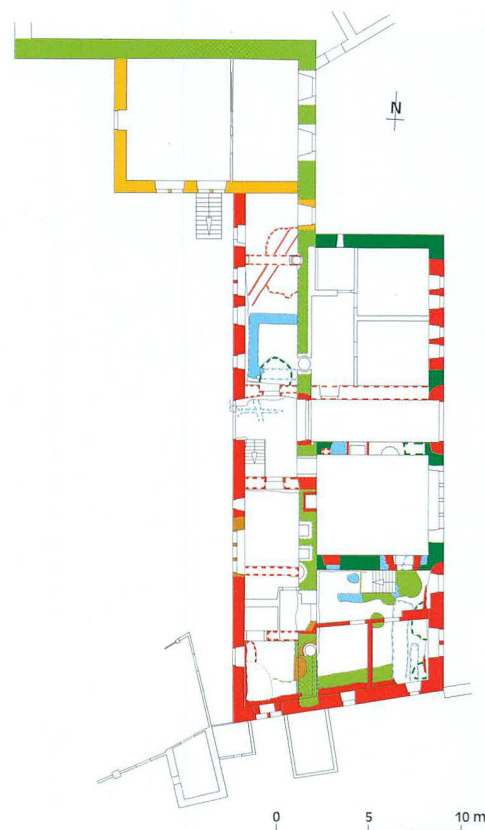
Fig. 18 Aumônerie, plan du rez-de-chaussée avec phases de construction

- Phase 1 (1259-1261)
- Phase 2 (1320-1350)
- 1597-1600
- 1617 (1625, porte)
- 1635-1637
- Milieu-seconde moitié XVII^e siècle

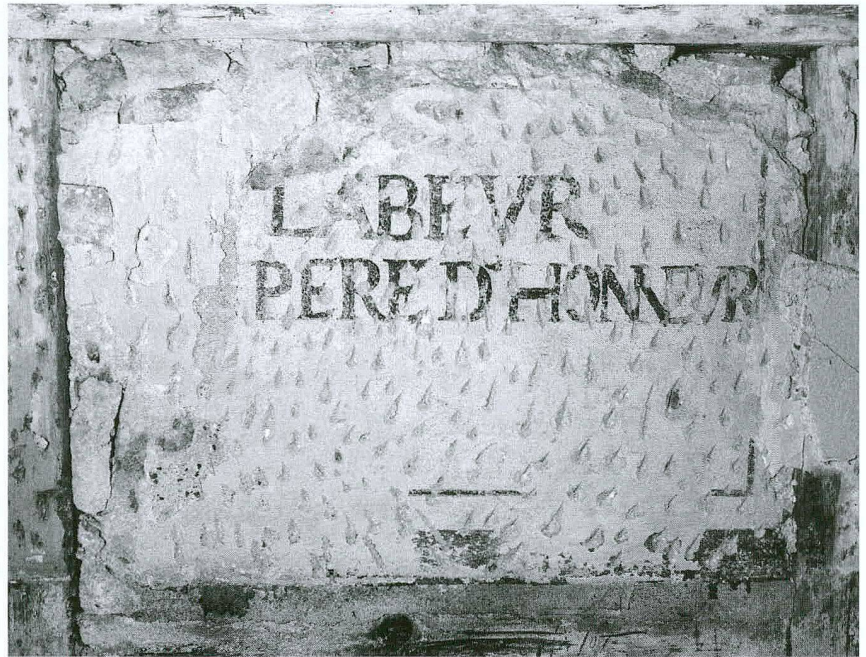
Fig. 22 Aumônerie, inscription du premier étage de l'annexe

Les décors peints sont omniprésents⁵⁴ et en règle générale assez simples. Ils se limitent à des soubassements gris bordés de filets noirs, parfois rehaussés de filets blancs pour imiter un appareil de pierre. Les encadrements des ouvertures, les angles et les plafonds sont soulignés par des bandeaux gris, parfois rouge sang-de-bœuf bordés de filets noirs. Les armatures des cloisons en pans de bois sont peintes en gris ou rouge sang-de-bœuf pour se détacher des surfaces blanches des hourdis, dont les bords sont soulignés de filets noirs. Dans certaines pièces, des mauresques noires agrémentent ces décors qui ne se limitaient pas toujours aux parois, mais ornaient également plusieurs portes dont le relief des panneaux était accentué par un trompe-l'œil. Au premier étage de l'annexe, une sentence en capitales latines a été mise au jour sur la paroi est du couloir: LABEVR PERE D'HONNEVR (fig. 22).

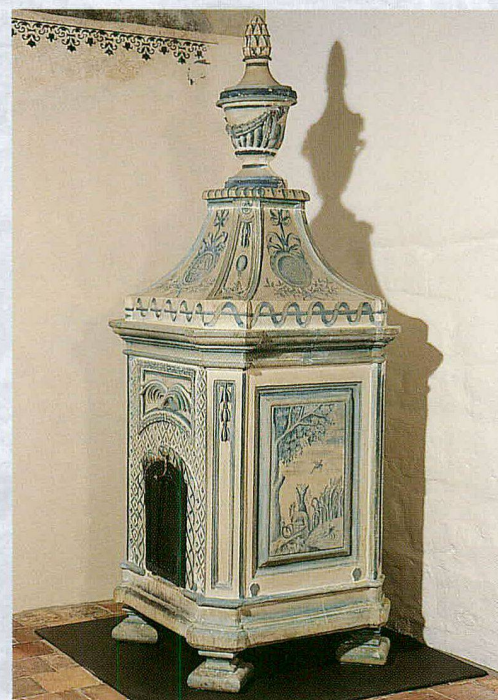
Fig. 23 Poêle en molasse de l'abbé Joseph Sevin

s'agit d'un poêle de molasse, où la décoration moulurée est complétée par un riche décor peint en camaïeu de bleu, imitant les décors de majolique. Ce poêle exceptionnel a été réalisé pour l'abbé Joseph Sevin, aumônier de 1777 à 1789; ses armes y sont représentées (fig. 23).
