# Murten/Hauptgasse 24 : die Wechselfälle eines Stadthauses

Autor(en): **Bourgarel, Gilles**

Zeitschrift: **Cahiers d'archéologie fribourgeoise = Freiburger Hefte für Archäologie**

## Murten/Hauptgasse 24, die Wechselfälle eines Stadthauses

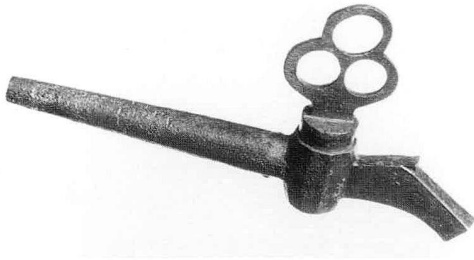
Abb. 6 Zapfhahn, um 1460

Fig. 6 Robinet, vers 1460

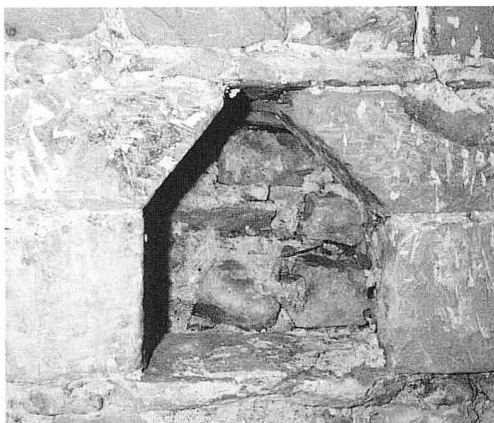
Abb. 7 Leuchternische im Kellerhals aus dem 13. Jahrhundert

Fig. 7 Niche d'éclairage de l'entrée de la cave du XIII<sup>e</sup> siècle

Unter den Lauben befindet sich eine Mauerpartie mit einer kleinen Leuchternische. Das zeigt, dass die von der Strasse her in die Keller führenden Treppen schon am selben Ort lagen wie heute (Abb. 7). Diese Anordnung könnte meinen lassen, dass die Vorderflucht des Hauses hier verlaufen und die Parzelle einmal um die Breite des beste-

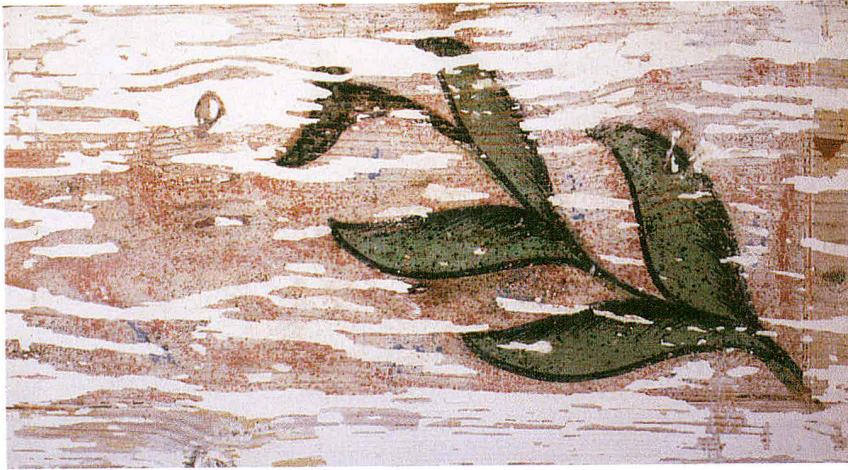
Abb. 9 Zweites Obergeschoss, Südseite, Decke von 1535/36 mit Malerereisten

Fig. 9 Deuxième étage sud, vestiges du plafond de 1535/36 avec restes de décor peint

Das Dach wird 1583/84 erneut angehoben und erreicht im Süden seine heutige Höhe. Im Norden bleibt die Traufe zwei Meter weiter unten, die Strassenfassade zählt weiterhin bloss ein Obergeschoss. Die wenigen im Erdgeschoss und im zweiten Stockwerk aufgedeckten Malereireste stammen vielleicht aus dieser Zeit (Abb. 9).
