Chronique archéologique 2006 = Archäologischer Fundbericht 2006

Zeitschrift: **Cahiers d'archéologie fribourgeoise = Freiburger Hefte für Archäologie**

Chronique archéologique/ Archäologischer Fundbericht 2006

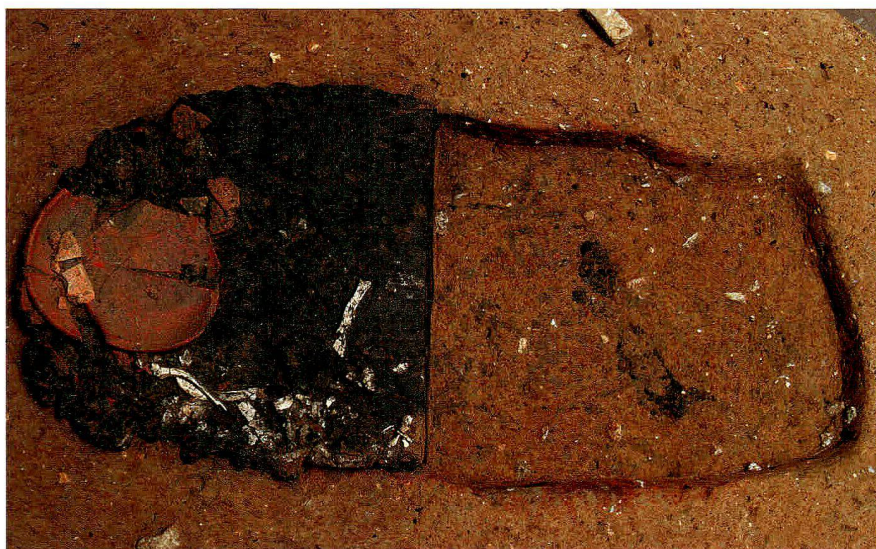
Fig. 2 Arconciel/Pré de l'Arche. Fosse quadrangulaire rubéfiée avec dépôt de mobilier et d'ossements brûlés: tombe?

Parmi celles-ci, une vingtaine de fosses circulaires et quadrangulaires n'excédant pas 0,70 m de diamètre et/ou de longueur semblaient liées directement aux rituels funéraires. Dans certains cas, on a pu reconnaître les restes provenant de bûchers funéraires, ensevelis de manière somme toute assez classique. A cela s'ajoutent d'autres structures de combustion assez énigmatiques. De forme quadrangulaire, elles se signalaient dès leur niveau d'apparition par un liseré de terre nettement rubéfiée (fig. 2). Dans leur remplis-

sage, on observe des dépôts de céramiques et d'ossements calcinés – leur origine humaine reste à vérifier – au-dessus d'un lit de braises. A notre connaissance, ce type de structures met en évidence des gestes funéraires particuliers, jamais observés jusqu'ici. Signalons aussi la présence, dans cette partie de la nécropole, d'une tombe à inhumation en cercueil qui a livré quelques tessons de céramique, d'une grande fosse empièrée et d'une aire rubéfiée, de plusieurs trous de poteau avec ou sans calage, ainsi que de deux fossés, très arasés, ne contenant aucun mobilier. Ces structures pourraient attester de possibles marquages et/ou partitions dans la nécropole. (hv, jm)
