Chronique archéologique 2007 = Archäologischer Fundbericht 2007

Chronique archéologique/ Archäologischer Fundbericht 2007

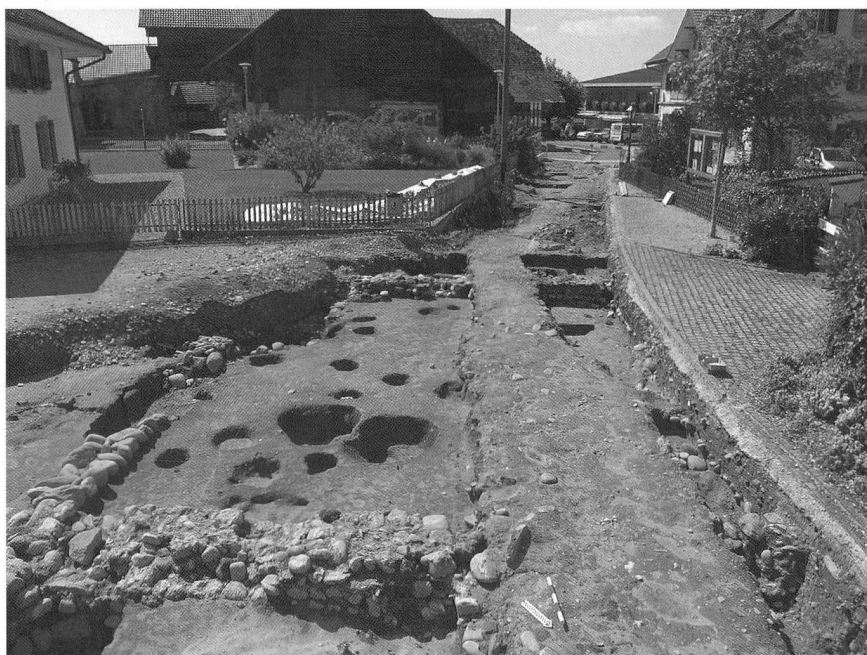
Abb. 2 Bösingen/Dorfplatz. Gesamtsicht auf die Ausgrabungen. Südwestecke der *pars urbana* mit älteren Gruben

den unbedachten Teilen der Anlage zu zeichnen. An der Südseite des Gebäudes aus Trockenmauerwerk scheint eine von Norden nach Süden verlaufende Mauer zwei Bereiche getrennt zu haben; die Funktion dieser von zahlreichen Gruben durchlöcherten Areale bleibt unklar (Höfe?; Abb. 2).

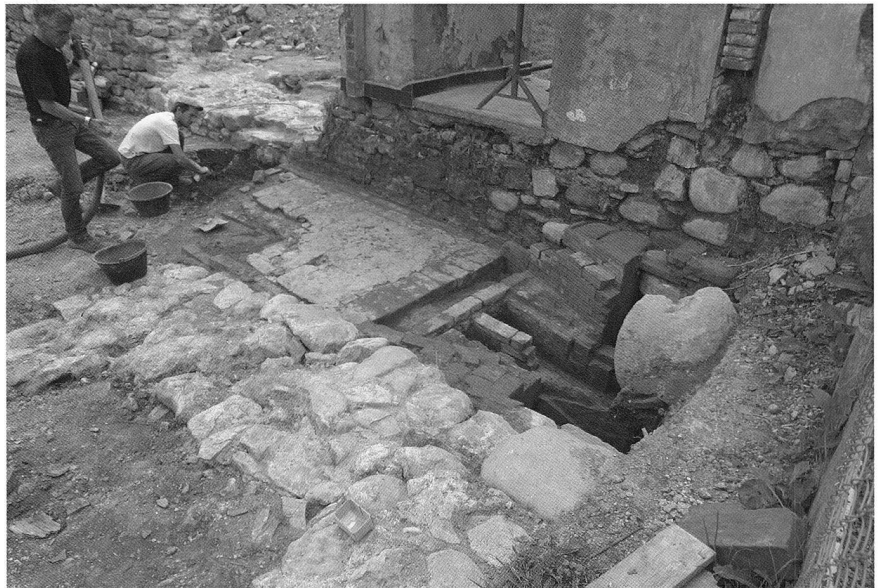
Fig. 5 Bulle/Rue de la Poterne. Le four principal en cours de dégagement: au premier plan, le cendrier et l'alandier, à l'arrière-plan, la muraille du XIII^e siècle

L'analyse de la muraille a également permis la découverte d'un atelier de potier actif au XVIII^e et au XIX^e siècle vu l'aspect des déchets de production exhumés. Trois fours ont été mis au jour (fig. 5) ainsi qu'une grande quantité de céramiques, bien que les recherches soient restées limitées à des sondages et à un ramassage de surface. La céramique va être restaurée en 2008, afin de pouvoir

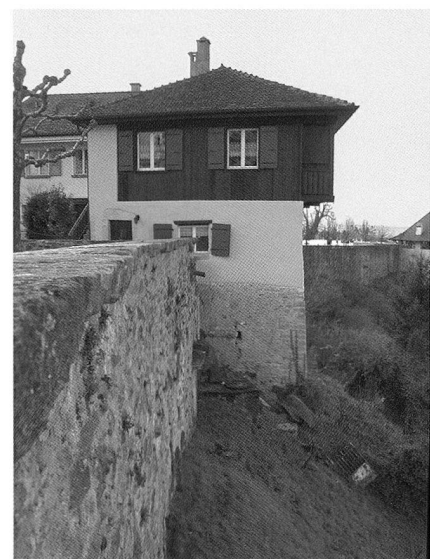
Fig. 8 Estavayer-Le-Lac/Place Saint-Claude 13. Vue générale de l'ancien corps de garde et de l'enceinte attenante

D'importantes fissures dans les parties inférieures des maçonneries de cette construction quadrangulaire saillante par rapport au front occidental de la Place Saint-Claude impliquaient d'urgents travaux de réfection (fig. 8). Faute de temps et de moyens, les observations ont été succinctes.

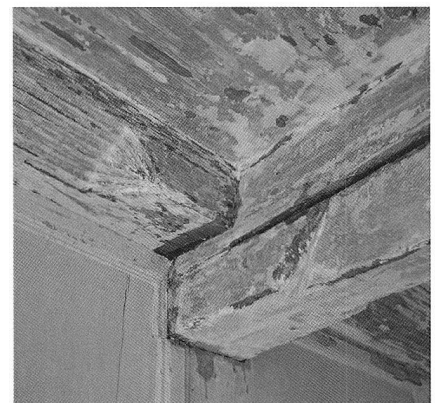
Abb. 15 Murten/Hauptgasse 19. Profile der Holzdecke im ersten Obergeschoss

Der Keller wurde als ältester Teil des Hauses offenbar sofort nach dem Stadtbrand von 1416 erbaut: Alle dendrochronologischen Proben konnten zwischen Herbst/Winter 1414/15 und Frühjahr 1416 datiert werden (vgl. LRD 08/R5896). Da die Deckenbalken an der Südwestseite auf Konsolen und gegenüber auf einem von Pfosten getragenen Unterzug aufliegen, dürfte die Wand zum nordöstlichen Nachbargebäude den Brand überdauert haben. Ursprünglich war der Keller nur über eine Treppe von der Strasse aus zugänglich; der nordseitige Aufgang zum Hausinneren wurde erst in einer späteren Umbauphase eingerichtet. Das Erdgeschoss sowie das erste und zweite Obergeschoss gehen auf einen Neubau zwischen 1557 und 1560 zurück. Von Bedeutung ist eine Holzdecke (Abb. 15) im strassenseitigen Raum

des ersten Obergeschosses, deren Bohlen auf einem Querunterzug und umlaufenden Streichbalken mit einer charakteristischen Profilierung aufliegen (dendrochronologisch datiert um 1559/60; vgl. LRD 08/R5896). Identische Balkenprofile finden sich in der Kreuzgasse 4 in Murten. Nördlich schloss sich hieran die ehemalige Küche in der mittleren Zone des Hauses an. Die Erschliessung der Räume dürfte bereits ursprünglich wie heute über einen Korridor entlang der Südwestseite des Hauses erfolgt sein.

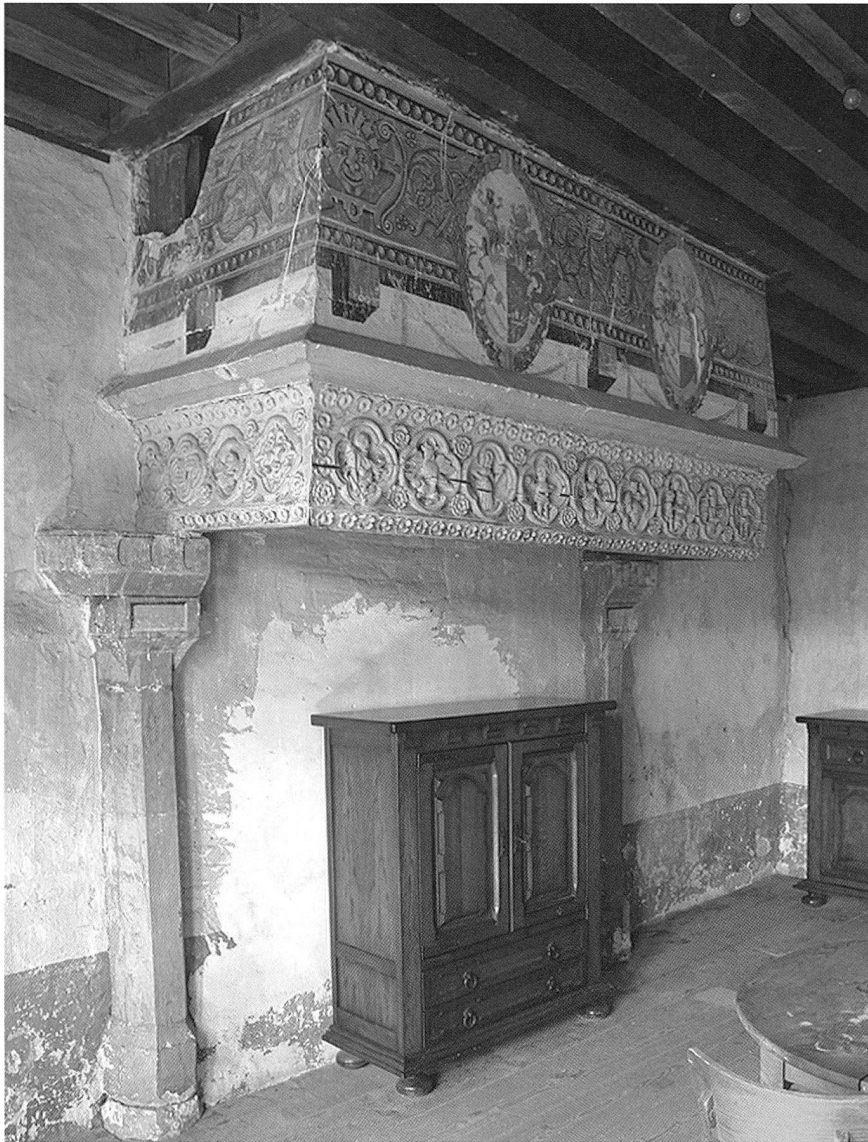
Fig. 19 Rue/Maison de Prez-Maillardoz. Cheminée de la grande salle du deuxième étage
