Zeitschrift: Cahiers d'archéologie fribourgeoise = Freiburger Hefte für Archäologie
Herausgeber: Service archéologique de l'État de Fribourg
Band: 11 (2009)

Rubrik: Chronique archéologique 2008 = Archäologischer Fundbericht 2008

Chronique archéologique/ Archäologischer Fundbericht 2008

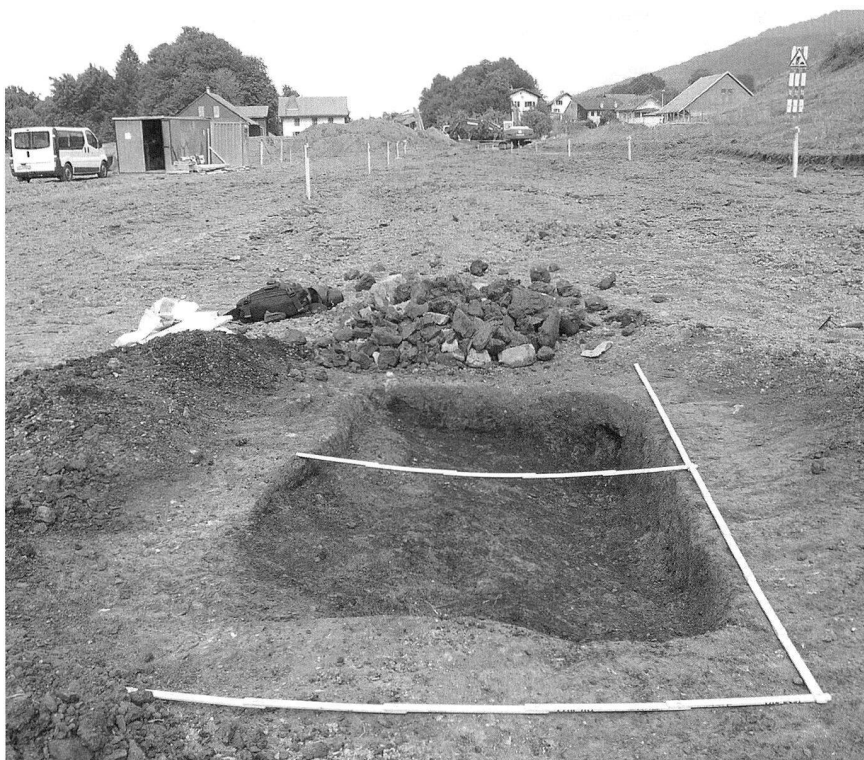
Fig. 6 Châtel-Saint-Denis/Le Bugnon. Structure de combustion après vidange

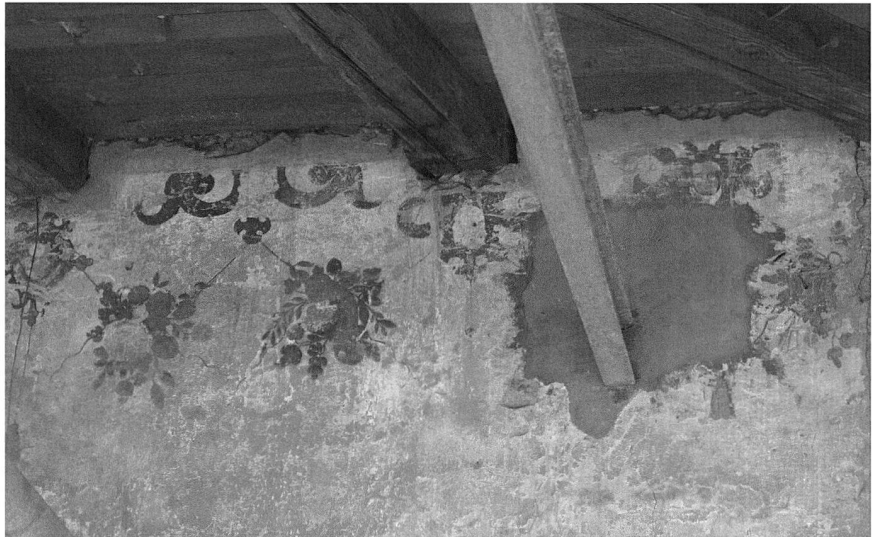
Fig. 12 Fribourg/Derrière-les-Jardins 9. Détail du décor pictural

La découverte d'un décor pictural (fig. 12) ornant le mur ouest d'une maison du quartier de l'Auge est d'autant plus inattendue que cette façade est visible de la chaussée et que ce décor aurait pu être relevé depuis longtemps.
