Chronique archéologique 2008 = Archäologischer Fundbericht 2008

Chronique archéologique/ Archäologischer Fundbericht 2008

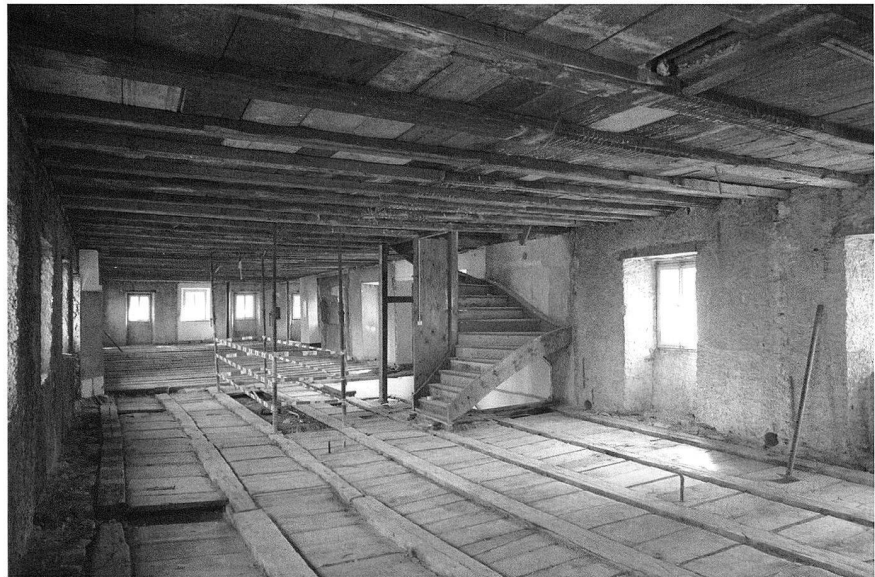
Fig. 3 Bulle/Couvent des Capucins. Premier étage entièrement vidé, vue générale du nord en septembre 2007

des Capucins à Bulle a permis l'analyse des structures de la construction, en particulier au premier étage où l'ensemble du cloisonnement actuel a été démoli (fig. 3). Des travaux d'adduction ont également permis quelques observations dans le sous-sol du couloir et dans l'ancien cimetière établi en 1882 à son extrémité sud.

Le démontage des planchers du premier étage a révélé des marques d'assemblage sur les solives de l'extrémité méridionale du réfectoire et sur celles de la pièce voisine; les solives de la partie nord du réfectoire n'en portent par contre aucu-

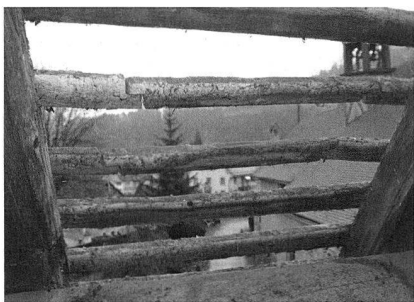
Fig. 11 Fribourg/Commanderie de Saint-Jean. Détail d'une péclouse

Le suivi de la découverte a permis de mettre pour la première fois en évidence la présence de péclouses (fig. 11), ces trous d'homme ménagés avec de petites sections de lattes amovibles qui permettaient l'entretien régulier du toit sans avoir à monter de coûteux échafaudages, les pans de cette toiture à demi-croupe étant bien trop raides pour permettre de marcher sur les tuiles. Ironie du sort, c'est l'un des motifs qui a

été invoqué pour justifier le remplacement complet des tuiles, trop cassantes pour supporter le poids d'un homme lors des travaux d'entretien! L'échantillonnage des divers types a montré que la couverture comprenait encore des tuiles d'origine, qui se signalent par leur longueur, leur pointe en arc brisé et un tenon massif et crochu. Enfin, la datation de cette charpente en fait la plus ancienne de ce type («liegender Dachstuhl», terme sans équivalent français) à Fribourg. (gb)

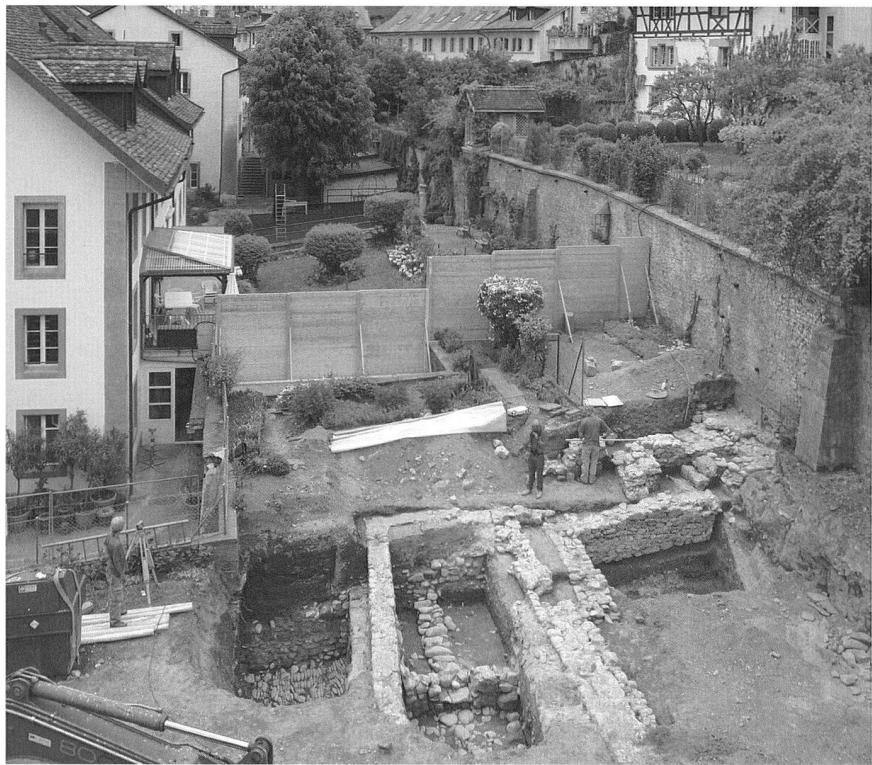
Fig.16 Fribourg/Rue de la Neuveville 5. Vue générale des sondages depuis l'est

Les sondages ont également révélé un rang de cinq maisons contiguës, dont les façades arrière (nord) et des pièces annexes ont été mises au jour (fig. 16). Ces constructions étroites – 2,5 à 4 m dans l'œuvre – devaient avoir une longueur de 15 à 16 m, jusqu'à 20 m en comptant leurs annexes nord. Cinq phases de constructions et de transformations successives ont d'ores et déjà pu être mises en évidence; elles sont provisoirement datées entre la fin du XIII^e siècle et le XV^e siècle, voire la première moitié du XVI^e siècle, d'après les objets mis au jour et l'aspect des maçonneries. Ces constructions avaient en tout cas déjà disparu en 1582, puisque G. Sickinger ne les représente pas sur son panorama.

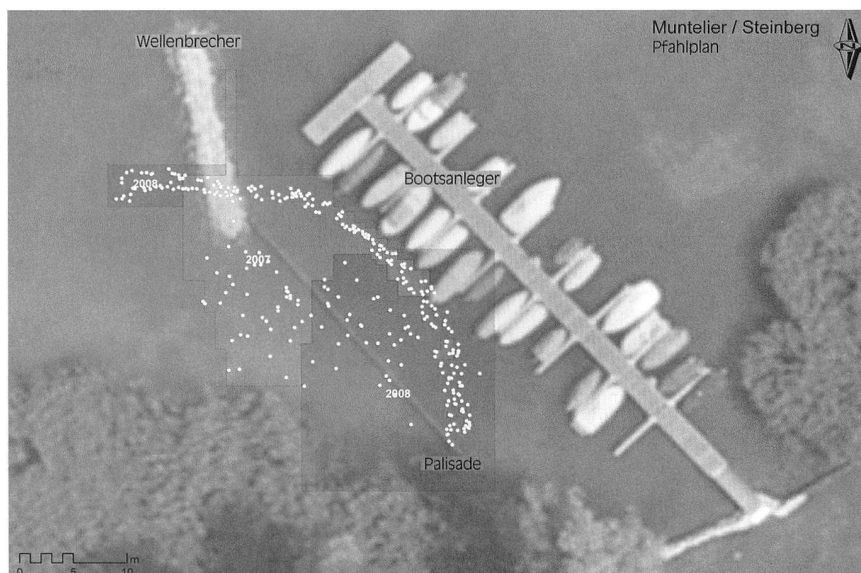
Abb. 22 Muntelier/Steinberg. Yachthafen und Wellenbrecher mit Pfahlplan der spätbronzezeitlichen Siedlung

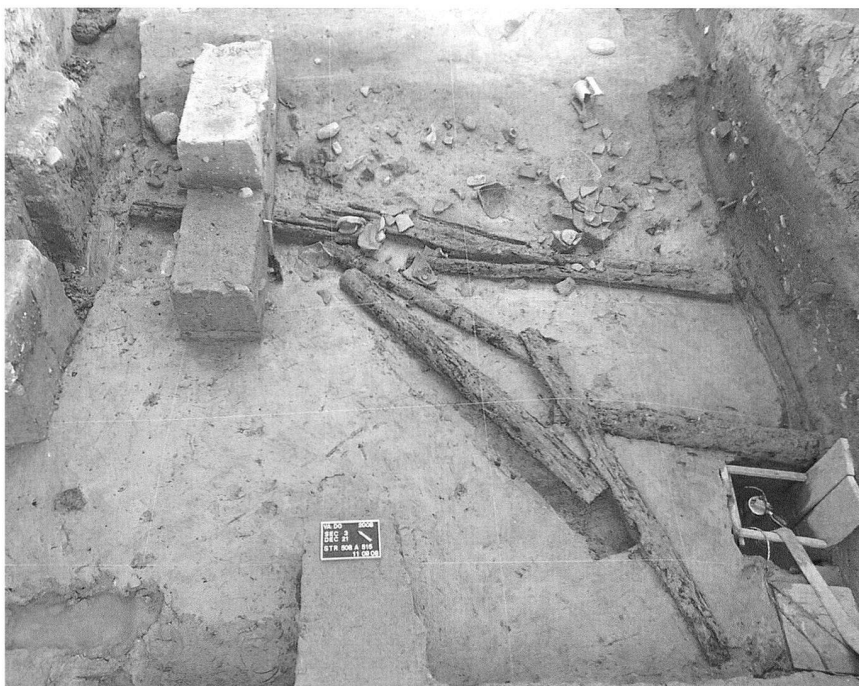
Fig. 30 Vallon/Sur Dompierre. Conduits façonnés dans des troncs de sapin blanc rejetés dans un dépotoir

plus vaste, peut-être d'origine naturelle, mais aménagée par l'homme au début du 1^{er} siècle de notre ère. La dépression a livré un abondant mobilier (céramique, fer, bronze, enduits peints, fragments architecturaux), dont des troncs de sapin blanc percés, rejetés au fond de la structure (fig. 30). Ces conduits, isolés, ne formaient pas de canalisation; aucun élément de fixation (sabot en bois, cerclage en fer) n'a été retrouvé, ce qui laisse supposer qu'ils étaient entreposés en milieu humide avant leur utilisation éventuelle. L'excellente conservation des bois a permis de dater deux séries de conduits, respectivement de l'automne/hiver 3/4 après J.-C. et 32/33 après J.-C. (réf. LRD08/R6135). Liée aux premières occupations du site, la fosse a été comblée rapidement; deux palissades en bois, datées également par la dendrochronologie (66 après J.-C.) délimitaient la dépression à l'est et à l'ouest, avant le comblement final de la structure. (hv, jm)
