# Chronique archéologique 2008 = Archäologischer Fundbericht 2008

Zeitschrift: **Cahiers d'archéologie fribourgeoise = Freiburger Hefte für Archäologie**

# Chronique archéologique/ Archäologischer Fundbericht 2008

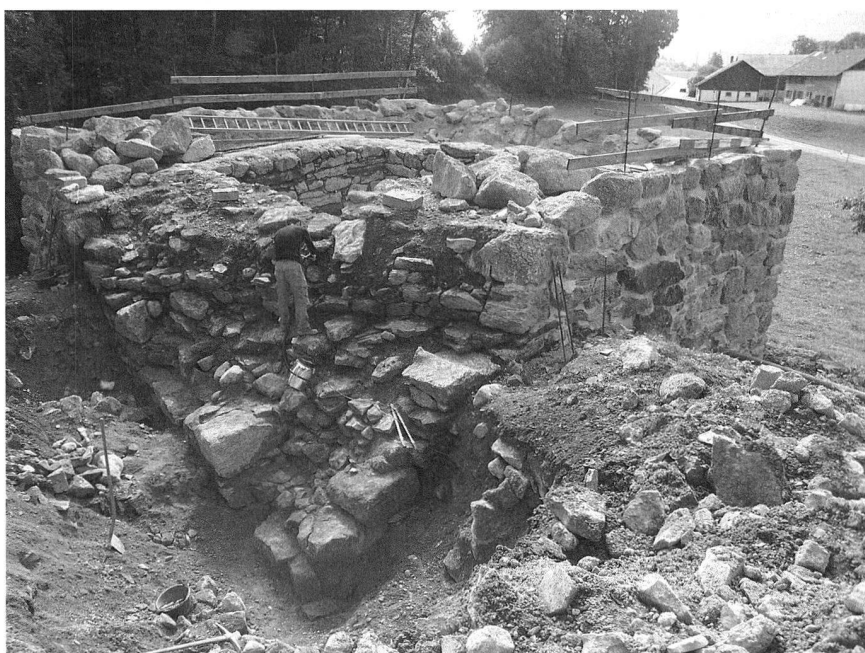
Fig. 2 Bossonnens/Château. Angle nord-ouest du donjon dégagé en vue des travaux de consolidation, avec le mur de pierres sèches constitué de moellons plus petits qui le recoupe

Si la prospection de surface effectuée dans le château lui-même n'a livré que peu de résultats concrets, le suivi des travaux de consolidation du donjon a en revanche permis d'attester des transformations postérieures à l'époque médiévale (fig. 2): après une démolition partielle sur une hauteur de quelque 4 m, l'angle nord-ouest qui subsistait fut encore aplani sur 1,50 à 2 m. Un étroit mur de pierres d'une hauteur d'environ 1,50 m fut ensuite construit sur cet angle tronqué. En l'état actuel de l'étude, nous pensons que ces transformations ont un lien avec la plate-forme d'environ 20 x 15 m adossée à la tour et construite dans l'espace interne du château; cette plate-forme a en effet été érigée avec des matériaux provenant de la démolition du donjon. Grâce aux observations stratigraphiques effectuées durant la campagne de 2005, nous sommes certains qu'il s'agit là de l'ouvrage le plus récent encore visible sur le site. (gg, ck)

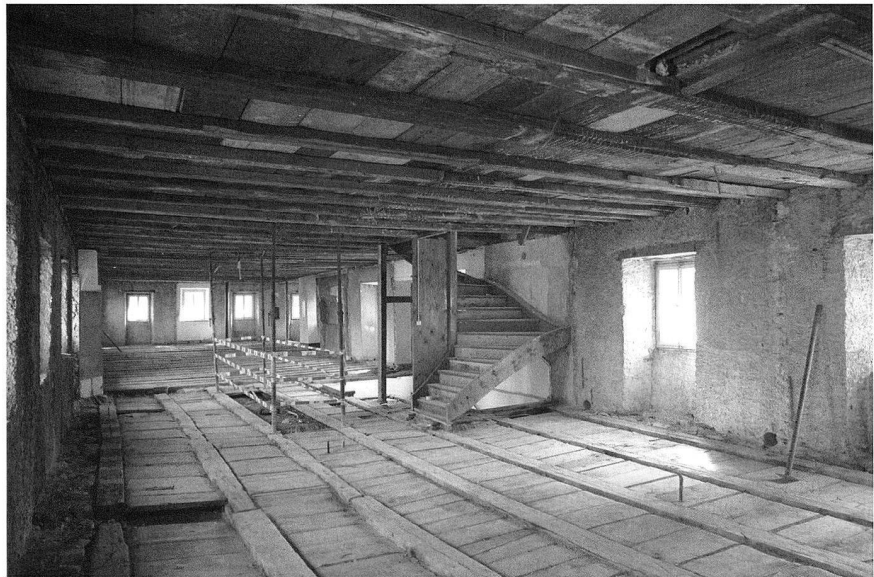
Fig. 3 Bulle/Couvent des Capucins. Premier étage entièrement vidé, vue générale du nord en septembre 2007

des Capucins à Bulle a permis l'analyse des structures de la construction, en particulier au premier étage où l'ensemble du cloisonnement actuel a été démoli (fig. 3). Des travaux d'adduction ont également permis quelques observations dans le sous-sol du couloir et dans l'ancien cimetière établi en 1882 à son extrémité sud.

Le démontage des planchers du premier étage a révélé des marques d'assemblage sur les solives de l'extrémité méridionale du réfectoire et sur celles de la pièce voisine; les solives de la partie nord du réfectoire n'en portent par contre aucu-

ne. La présence ou non de ces marques permet de distinguer les bois de 1671 de ceux de 1688. Une chambre, qui ne figure pas sur le plan de 1688 mais sur le plan cadastral de 1722, a été ajoutée au sud, entre l'aile du couvent et le mur de contrescarpe du fossé du château; nous pensons que cette adjonction est plutôt le fruit d'une modification du projet de 1688 que d'une transformation ultérieure.

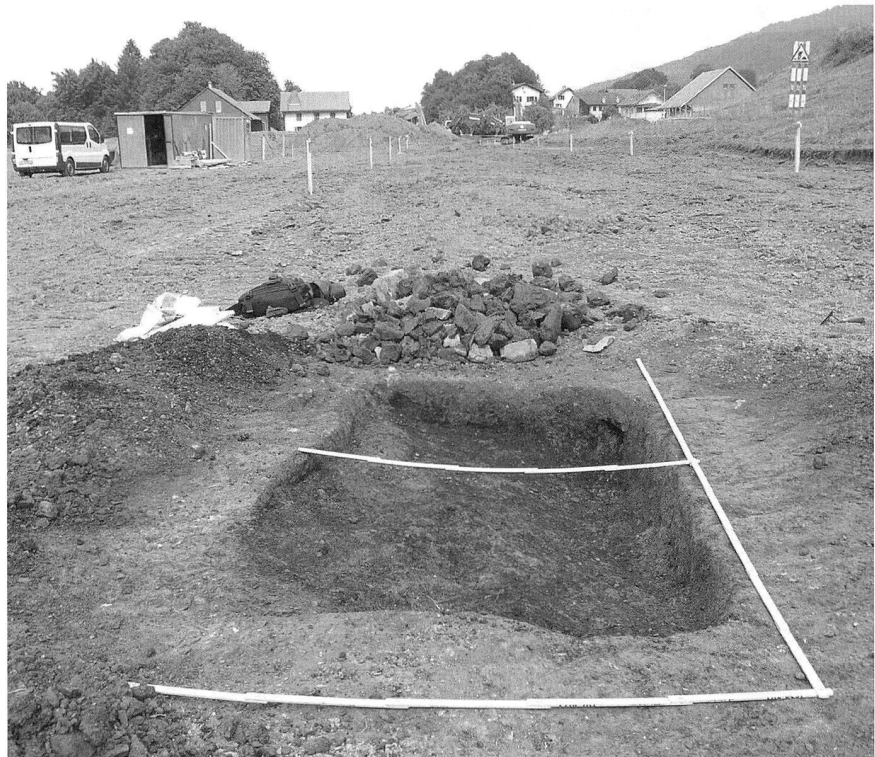
Fig. 6 Châtel-Saint-Denis/Le Bugnon. Structure de combustion après vidange

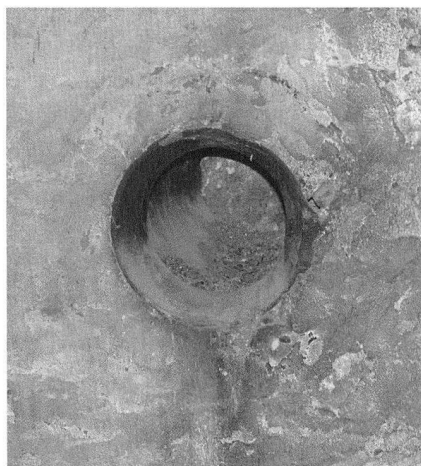
Fig. 7 Estavayer-le-Lac/Rue du Musée 12. Premier étage, pot inclus dans le mur est

Au premier étage, le démontage des doublages récents et des cloisons du XVIII<sup>e</sup> siècle a révélé la présence, sur le mur mitoyen sud, d'un décor peint daté de la première moitié du XVII<sup>e</sup> siècle. Ce décor tenait compte d'un pot inséré dans la paroi, à mi-hauteur, l'embouchure tournée vers l'extérieur (fig. 7). D'un diamètre à l'ouverture de 14 cm, ce pot au vernis interne brun miel s'apparente aux productions des XV<sup>e</sup> et XVI<sup>e</sup> siècles, cette large fourchette chronologique ne pouvant être réduite sans extraire la poterie des maçonneries. Comme la conservation du décor primait, la fonction et la datation précise de ce pot resteront ouvertes. L'hypothèse d'une niche d'éclairage doit probablement être écartée vu l'absence de traces de suie, et celle de «vide-poches» paraît une idée trop moderne pour être retenue. La présence d'un pot inséré dans la maçonnerie et intégré dans le décor d'une pièce habitable est, à notre connaissance, un cas unique; les comparaisons pour étayer l'une ou l'autre hypothèse font donc défaut.

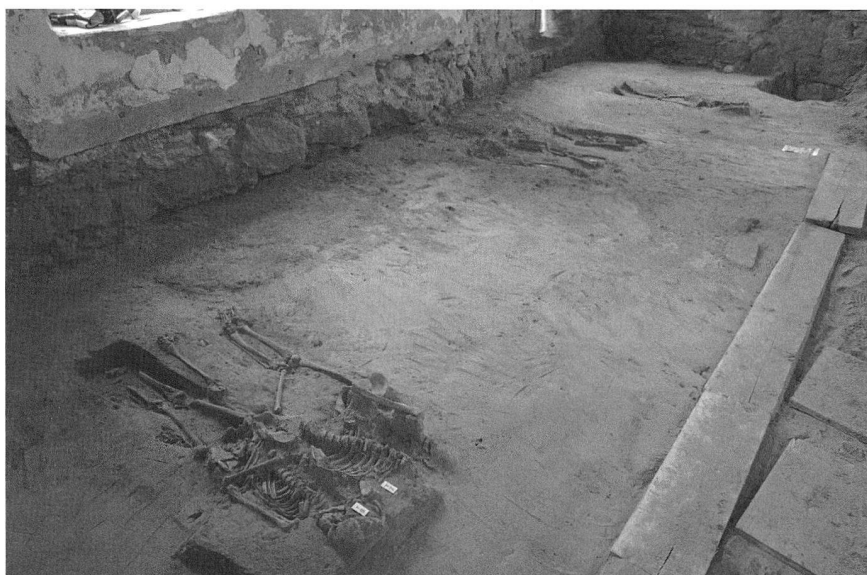
Fig. 9 Fétigny/Ancienne école. Tombes du XIV<sup>e</sup> siècle

Lors des transformations de l'ancienne école, les ouvriers travaillant sur le chantier ont découvert des ossements humains. Immédiatement informé, le Service archéologique a pu mettre sur pied une fouille de sauvetage qui a permis de dégager et de documenter neuf tombes partiellement perturbées (fig. 9). Les défunts reposaient sur le dos, tête à l'ouest et – pour autant que nous ayons pu le déterminer – mains croisées sur la poitrine. Aucun aménagement de bois ni cercueil n'a été observé. Les analyses <sup>14</sup>C effectuées sur deux échantillons osseux attestent que les inhumations remontent au XIV<sup>e</sup> siècle (Ua-36'461: 610±35 BP, 1290-1410 AD cal. 2 sigma; Ua-36'462: 660±30 BP, 1270-1330 AD et 1340-1400 AD cal. 2 sigma).

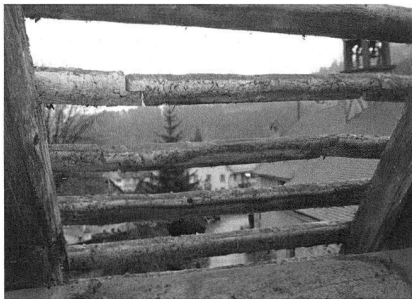
Fig. 11 Fribourg/Commanderie de Saint-Jean. Détail d'une péclouse

Le suivi de la découverte a permis de mettre pour la première fois en évidence la présence de péclouses (fig. 11), ces trous d'homme ménagés avec de petites sections de lattes amovibles qui permettaient l'entretien régulier du toit sans avoir à monter de coûteux échafaudages, les pans de cette toiture à demi-croupe étant bien trop raides pour permettre de marcher sur les tuiles. Ironie du sort, c'est l'un des motifs qui a

été invoqué pour justifier le remplacement complet des tuiles, trop cassantes pour supporter le poids d'un homme lors des travaux d'entretien! L'échantillonnage des divers types a montré que la couverture comprenait encore des tuiles d'origine, qui se signalent par leur longueur, leur pointe en arc brisé et un tenon massif et crochu. Enfin, la datation de cette charpente en fait la plus ancienne de ce type («liegender Dachstuhl», terme sans équivalent français) à Fribourg. (gb)

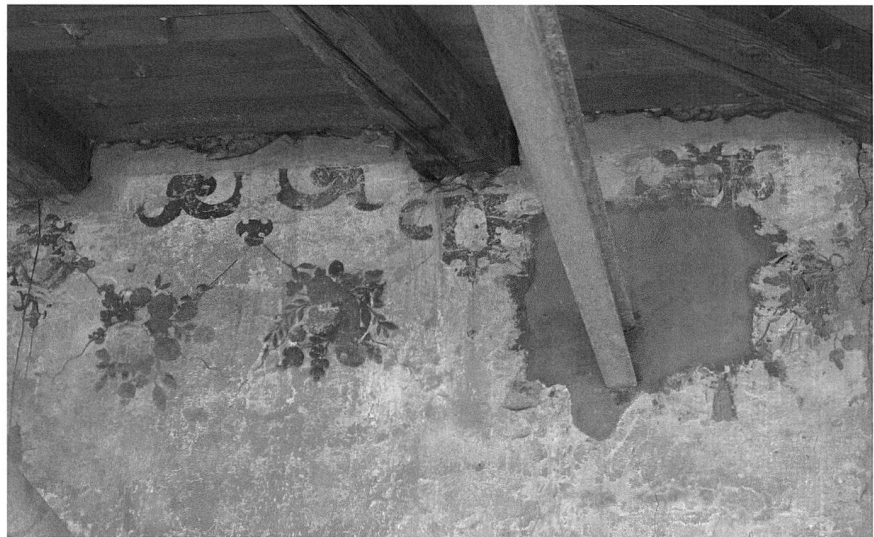
Fig. 12 Fribourg/Derrière-les-Jardins 9. Détail du décor pictural

La découverte d'un décor pictural (fig. 12) ornant le mur ouest d'une maison du quartier de l'Auge est d'autant plus inattendue que cette façade est visible de la chaussée et que ce décor aurait pu être relevé depuis longtemps.

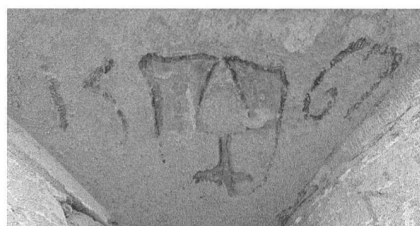
Fig. 14 Fribourg/Porte de Morat. Date et armoirie du troisième étage côté ville

La tour-porte de Morat, érigée entre 1411 et 1416, est la plus imposante des fortifications de la ville: avec ses six niveaux, elle atteint la hauteur de 34 m. Les maçonneries du début du XV<sup>e</sup> siècle offrent une série imposante de marques de hauteur d'assises gravées en chiffres romains de III à XI. Contrairement aux autres tours, la porte de Morat n'a jamais été couverte d'une toiture en forme de flèche. La simple toiture en bâtière qui couvre le chemin de ronde sommital semble d'origine, tout comme son lattage dans lequel onze trous d'homme, ou péclouses, pour les travaux d'entretien ont été relevés. Le simple pan de toit incliné côté ville est contemporain, dans son état actuel, de la fermeture de la tour côté ville. Cette dernière a été réalisée en 1567, d'après une date et un écu peints sur le linteau d'une petite canonnière du troisième étage (fig. 14). Les armes de cet écu n'ont pas encore pu être identifiées. (gb)

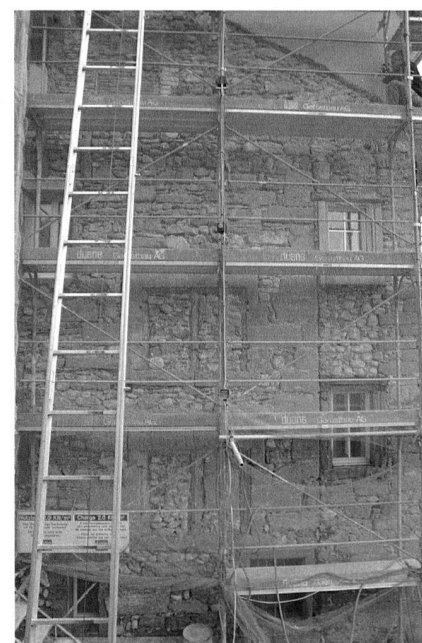
Fig. 15 Fribourg/Grand-Fontaine 31. Façade sud, reconstruction du XVI<sup>e</sup> siècle et pare-vent de la fin du XVII<sup>e</sup> siècle

Au XVI<sup>e</sup> siècle, la partie arrière a été entièrement reconstruite; la maison atteint alors une longueur de 10 m, sans qu'il soit possible de préciser s'il s'agit de l'emprise antérieure ou d'un agrandissement. La première hypothèse est confortée par la présence d'un segment de mur de la première

phase, mais sans vérification à l'intérieur, la question restera ouverte. A l'est, le rez-de-chaussée et le premier étage ont été dotés de fenêtres géminées aux encadrements de molasse taillés au ciseau et au réparoir. L'encadrement du rez-de-chaussée est mouluré d'une battue et d'une double gorge, amortie par un congé en pelle sur les piédroits et oblique sur le meneau, ceux du premier étage d'une battue et d'un chanfrein re-

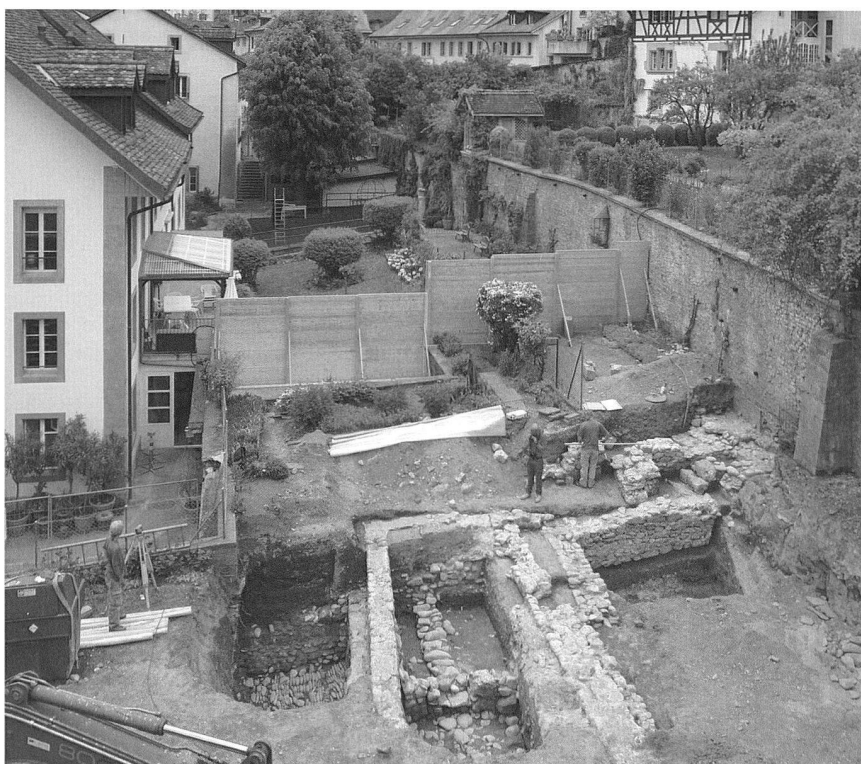
Fig.16 Fribourg/Rue de la Neuveville 5. Vue générale des sondages depuis l'est

Les sondages ont également révélé un rang de cinq maisons contiguës, dont les façades arrière (nord) et des pièces annexes ont été mises au jour (fig. 16). Ces constructions étroites – 2,5 à 4 m dans l'œuvre – devaient avoir une longueur de 15 à 16 m, jusqu'à 20 m en comptant leurs annexes nord. Cinq phases de constructions et de transformations successives ont d'ores et déjà pu être mises en évidence; elles sont provisoirement datées entre la fin du XIII<sup>e</sup> siècle et le XV<sup>e</sup> siècle, voire la première moitié du XVI<sup>e</sup> siècle, d'après les objets mis au jour et l'aspect des maçonneries. Ces constructions avaient en tout cas déjà disparu en 1582, puisque G. Sickinger ne les représente pas sur son panorama.

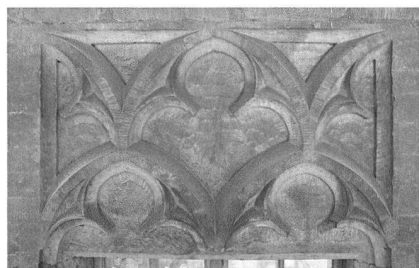
Fig. 17 Fribourg/Rue de la Neuveville 42. Fenestration aveugle du 2<sup>e</sup> étage

La façade du n° 40 remonte probablement aux environs de 1400; sa datation pourra être affinée par les cales de bois qui ont pu être récupérées dans les joints de la maçonnerie d'origine, grâce au piquage du linteau d'une fenêtre qui devait être remplacé. Ces cales – des tavillons en remploi – ne fourniront qu'un *terminus post quem* qui précisera la datation donnée par les traces de taille ainsi que la forme des ouvertures et de leur mouluration. Comme sa voisine, la maison n° 40 a conservé ses percements primitifs qui n'ont été modifiés qu'au premier étage par la suppression des moulures et le remplacement des meneaux au XVIII<sup>e</sup> ou au XIX<sup>e</sup> siècle.

Ces deux maisons possédaient dès l'origine un troisième étage. Primitivement en bois et largement ouvert sur l'extérieur, ce troisième niveau destiné à ventiler les combles est caractéristique des maisons de tanneurs et de teinturiers de Fribourg. (gb)

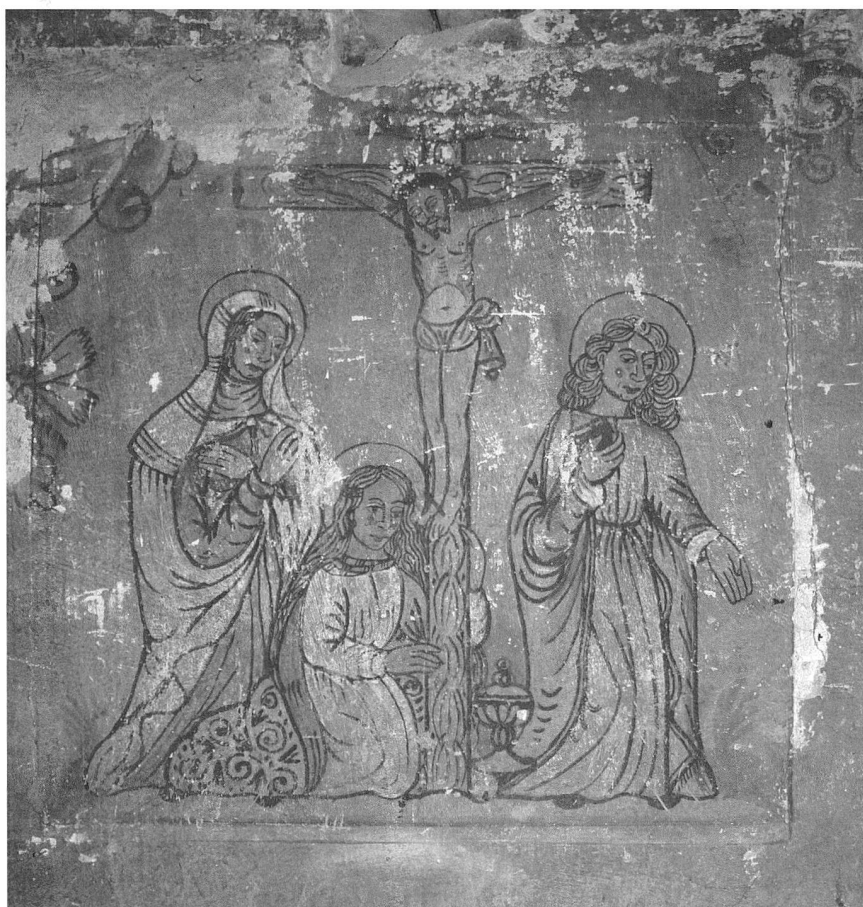
Fig. 19 Gruyères/Bourg 28. Premier étage nord, mur est, détail du décor peint

Ces démolitions se sont surtout concentrées au premier étage: la pièce sur rue a perdu toutes ses boiseries du XVIII<sup>e</sup> siècle, révélant une poutraison moulurée du XV<sup>e</sup> ou du XVI<sup>e</sup> siècle et un décor peint (fig. 19) couvrant le mur mitoyen oriental, la cloison sud et le plafond. Ces peintures, de la fin du XVII<sup>e</sup> siècle selon toute vraisemblance, ne se retrouvent pas sur la façade fortement reprise au XVIII<sup>e</sup> siècle ni sur la paroi occidentale constituée d'une cloison de planches.

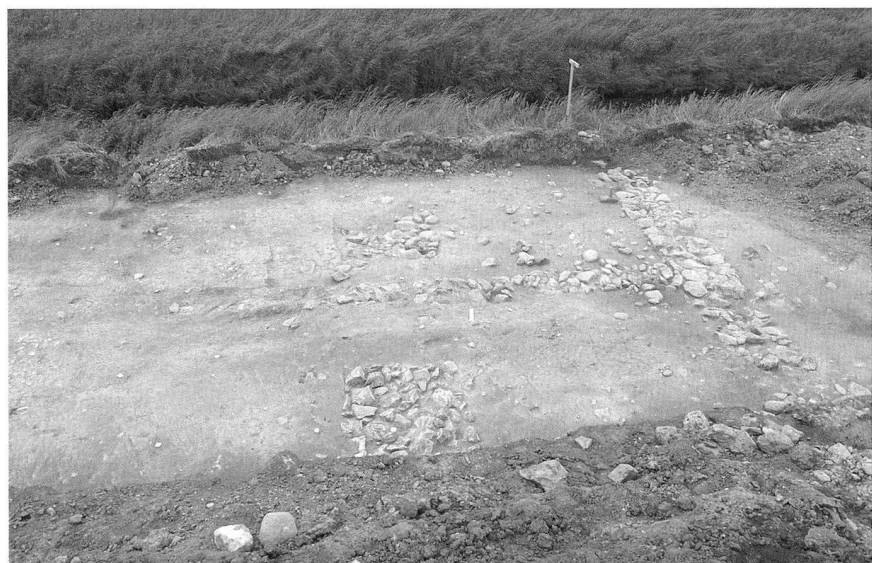
Fig. 20 Morens/Derrière la Cure. Substructions appartenant au bâtiment maçonné; à l'arrière-plan, le canal de la Petite Glâne; vue vers le sud

L'intervention de 2008 a été réalisée après décaissement du terrain pour l'implantation du coffrage de la nouvelle route (surface touchée env. 600 m<sup>2</sup>). D'emblée il est apparu que la couche archéologique avait été presque totalement entamée par les pelles mécaniques. Les observations n'ont pu se faire sur toute la longueur du tracé de la route; il a cependant été possible de dégager les fondations d'un grand édifice, d'une largeur de 25 m environ, dont les extrémités nord et sud se trouvent hors emprise de la chaussée (fig. 20). S'il est encore théoriquement possible d'observer le front nord de l'édifice, situé dans

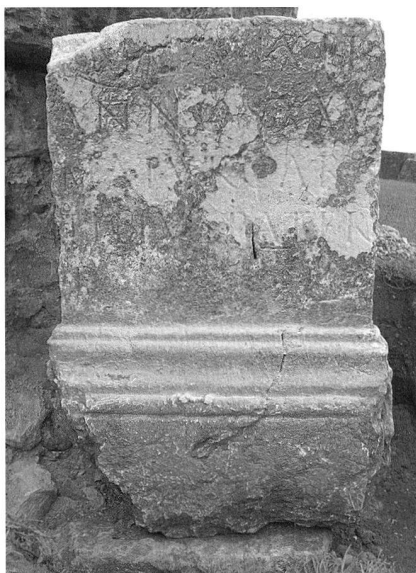
**Fig. 21** Morens/Eglise Saints-Ferréol-et-Ferjeux. La stèle juste avant son extraction

L'église de Morens recèle depuis fort longtemps une stèle funéraire romaine (Walser 1980, n° 145 = *CL* XIII, 5034), murée dans l'angle extérieur sud-ouest de l'édifice (fig. 21). Le mauvais état de conservation de l'inscription, sur laquelle prolifèrent

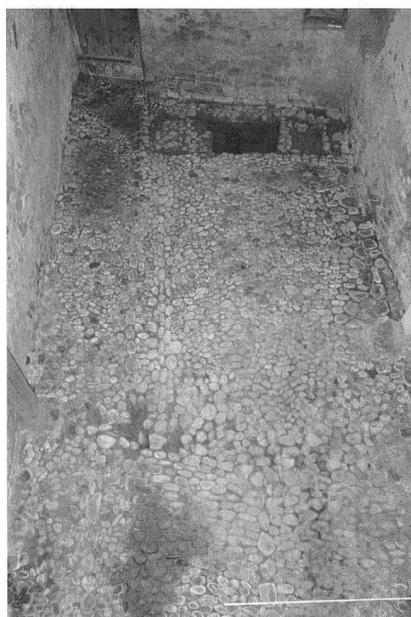
Abb. 24 Murten/Schulgasse 13. Pflasterung im Inneren

In den Boden eingetieft fanden sich zahlreiche neuzeitliche Gruben, die die Funktion des Hauses als Nebengebäude bestätigen, darunter mehrere einfache Erdgruben mit Erd- und Schuttverfüllung, eine lange, aus drei Kompartimenten bestehende kastenförmige Holzstruktur ungeklärter Funktion, kleine runde Eintiefungen mit Holzfasung und eine nur mit zerbrochener neuzeitlicher Keramik verfüllte Grube. Eine vollständige Bollensteinpflasterung (Abb. 24) gehört der jüngsten Bauphase an. (dh)

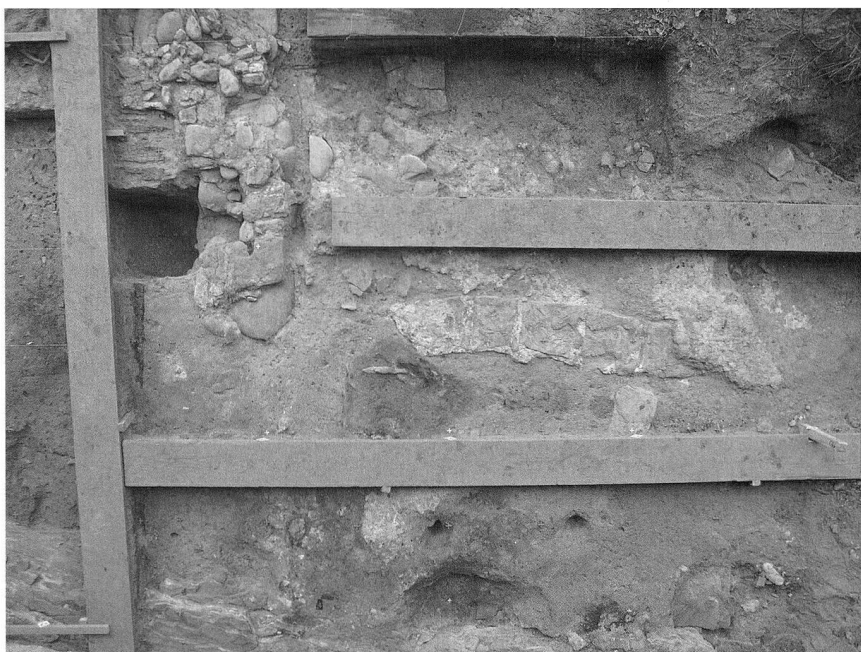
Fig. 27 Posieux/La Pila. Murs modernes

Ces nouveaux éléments viennent compléter nos données sur la dynamique d'occupation pré- et protohistorique des abris naturels fribourgeois. Les découvertes modernes (fig. 27) se localisent sous le surplomb rocheux; la paroi rocheuse présente de nombreux trous et niches d'origine anthropique, parmi lesquelles on note un éventuel départ de cheminée. Les trouvailles faites au niveau du sol attestent au moins deux phases de construction. Une première phase se caractérise surtout par un aménagement de pierres liées au mortier, qui court le long de la paroi rocheuse et qui faisait peut-être partie d'une construction légère en bois. La modénature du mur permet de proposer une datation entre les XV<sup>e</sup> et XVII<sup>e</sup> siècles pour son installation. Au-dessus d'une couche de démolition, on reconnaît un angle de mur et les restes d'un sol en bois (?). La relativement bonne conservation du bois à cet endroit suggère que l'ensemble de ces structures n'est pas ancien (XX<sup>e</sup> siècle?). Deux grands foyers, dont l'un est peut-être en relation avec la cheminée mentionnée, constituent les structures les plus récentes. La corrélation entre les découvertes au sol et les trous dans la roche n'est guère possible; toutefois, une division tripartite du surplomb rocheux et une rainure correspondant à une couverture semblent se profiler. La fonction de cet habitat de falaise ne peut être précisée. (mm, ld, ck, gg)

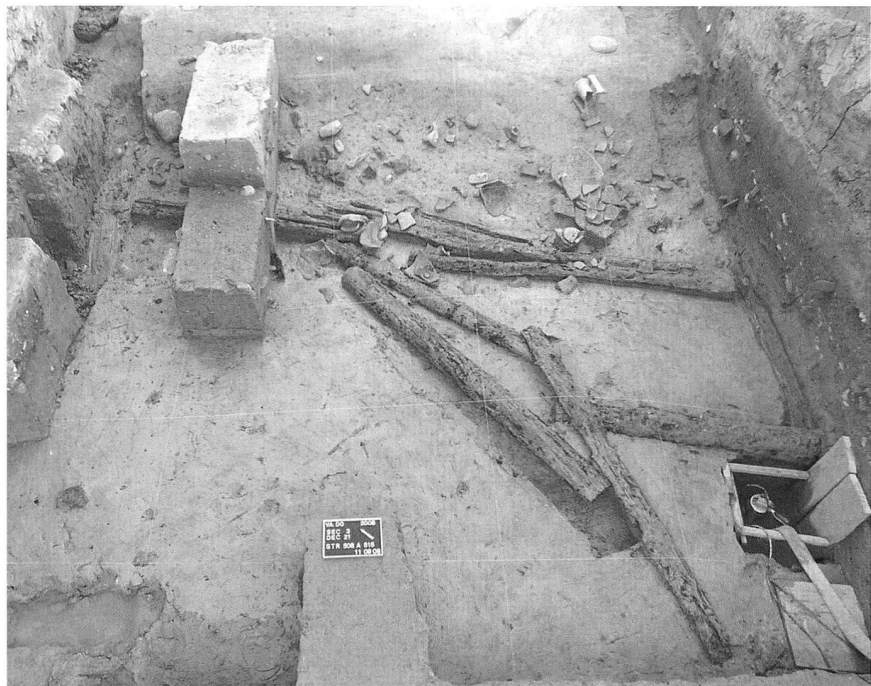
Fig. 30 Vallon/Sur Dompierre. Conduits façonnés dans des troncs de sapin blanc rejetés dans un dépotoir

plus vaste, peut-être d'origine naturelle, mais aménagée par l'homme au début du 1<sup>er</sup> siècle de notre ère. La dépression a livré un abondant mobilier (céramique, fer, bronze, enduits peints, fragments architecturaux), dont des troncs de sapin blanc percés, rejetés au fond de la structure (fig. 30). Ces conduits, isolés, ne formaient pas de canalisation; aucun élément de fixation (sabot en bois, cerclage en fer) n'a été retrouvé, ce qui laisse supposer qu'ils étaient entreposés en milieu humide avant leur utilisation éventuelle. L'excellente conservation des bois a permis de dater deux séries de conduits, respectivement de l'automne/hiver 3/4 après J.-C. et 32/33 après J.-C. (réf. LRD08/R6135). Liée aux premières occupations du site, la fosse a été comblée rapidement; deux palissades en bois, datées également par la dendrochronologie (66 après J.-C.) délimitaient la dépression à l'est et à l'ouest, avant le comblement final de la structure. (hv, jm)
