# La porte de Morat : la plus imposante tour- porte de la ville de Fribourg revisitée

Autor(en): **Bourgarel, Gilles**

Zeitschrift: **Cahiers d'archéologie fribourgeoise = Freiburger Hefte für  
Archäologie**

Band (Jahr): **12 (2010)**

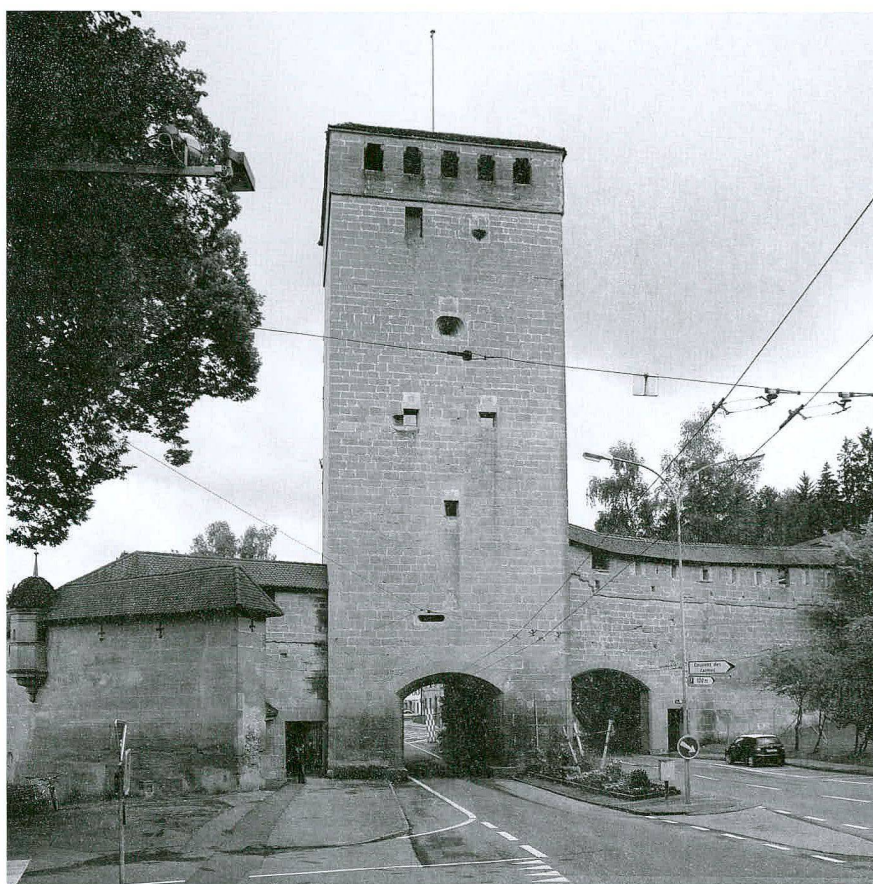
Fig. 1 La façade nord de la porte de Morat avant les travaux

Avec ses sept niveaux, la tour-porte de Morat<sup>1</sup> a été et reste la plus monumentale de toutes les tours qui rythment les fortifications de Fribourg (fig. 1). Les premiers travaux d'entretien général effectués depuis 1921 ont donné au Service archéologique l'opportunité d'observer ses maçonneries et ses toitures de près. Cette analyse a permis d'amener des corrections et des précisions sur l'histoire de cette construction. Limités au strict minimum, les travaux de réfection de l'enveloppe externe de la porte se sont déroulés sur deux saisons, en 2008 et 2009. Seules les parties touchées par les travaux, soit l'enveloppe extérieure sans le rez-de chaussée, ont pu faire l'objet d'analyses; l'intérieur est resté hors des investigations, les maçonneries étant en grande partie masquées par le mur d'escalade qui a été installé dans la tour en 1988.
