Chronique archéologique 2010 = Archäologischer Fundbericht 2010

Autor(en): **Bär, Barbara / Blumer, Reto / Bourgarel, Gilles**

Zeitschrift: **Cahiers d'archéologie fribourgeoise = Freiburger Hefte für Archäologie**

Chronique archéologique / Archäologischer Fundbericht 2010

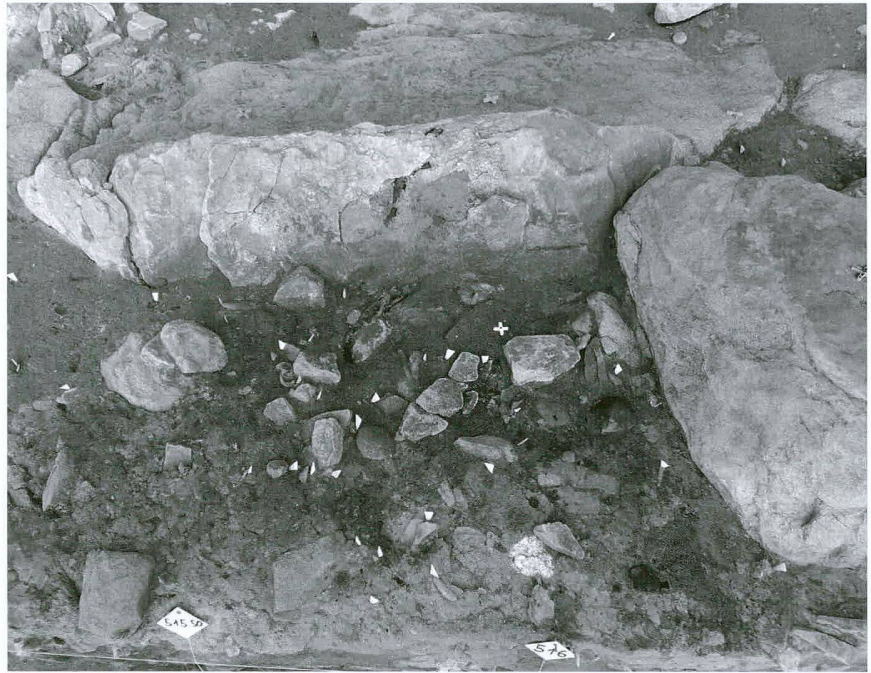
Fig. 2 Arconciel/La Souche. Vue du bloc retaillé avec le ressaut contre lequel vient s'appuyer un foyer

Parmi les aménagements observés dans l'abri, un bloc de molasse de taille conséquente mérite également d'être signalé. Issu d'un effondrement partiel de la voûte et localisé bien en retrait par rapport à l'aplomb, il devait encombrer une partie de l'espace intérieur protégé. Il a donc été équarri afin qu'une surface habitable plane puisse être recréée, mais un ressaut

contre lequel est venu s'appuyer un foyer a été conservé sur sa face externe (fig. 2).

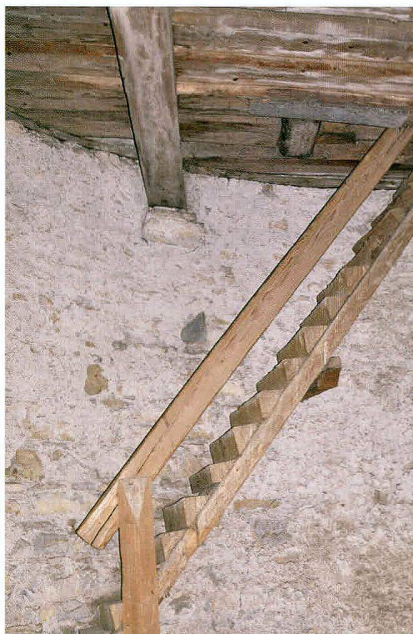
Fig. 3 Bulle/Château. Escalier du deuxième étage du donjon, 1294/95

Les datations dendrochronologiques des escaliers du donjon (LRD10/R6420) ont donné des résultats spectaculaires justifiant le maintien des escaliers des deuxième et troisième niveaux, qu'un projet d'aménagement condamnerait. En effet, ces escaliers rudimentaires et très raides s'avèrent être contemporains de la construction. Constitués de trois sommiers posés côte à côte, ils prennent appui sur la poutraison des planchers ainsi que sur une console ancrée dans le mur, et supportent des marches constituées de segments de poutres triangulaires chevillées dans les limons. La datation des planchers et de leurs sommiers de support corrobore celle de la tourelle nord-ouest, qui avait déjà permis de dater la construction du château de Bulle entre 1291 et 1298, sous l'épiscopat de Guillaume de Champvent (1273-1301). L'érection du donjon, ou plus justement de la tour maîtresse, peut être détaillée en étapes annuelles: en 1292, construction des premier et deuxième étages, avec la pose du sommier et du plancher du deuxième étage ainsi que du sommier de support du plancher du troisième; en 1293, construction du troisième étage et pose du plancher de ce niveau ainsi que du sommier du quatrième étage et, l'année suivante, fin

des travaux. Les escaliers ont été mis en place à l'achèvement des travaux, la volée du troisième étage en 1294/95, avec des sommiers datés de 1293/94, et celle du deuxième (fig. 3) en 1294/95, sommiers et consoles étant contemporains. La présence des sommiers les plus anciens au troisième niveau suggère que ces escaliers ont été mis en place au gré du démontage des échafaudages, qui ne pouvait se faire que du haut vers le bas.

Ces escaliers sont les seuls de cette époque conservés en Suisse romande et les uniques escaliers médiévaux en bois connus à ce jour en Suisse. Ils sont donc des témoins uniques du mode de construction des liaisons verticales dans une tour médiévale. Cette liaison indispensable pour desservir les niveaux de défense concentrés dans la partie sommitale restait malaisée, ces escaliers étant très raides et leurs marches irrégulières. Il ne s'agit assurément pas d'une maladresse ou d'une quelconque économie de moyens, mais certainement de la volonté de ralentir les déplacements au cas où un ennemi aurait atteint les niveaux supérieurs du donjon qui constituaient le dernier et plus sûr refuge du château, la tour maîtresse restant isolée des corps de logis et des chemins de ronde établis au sommet des courtines.

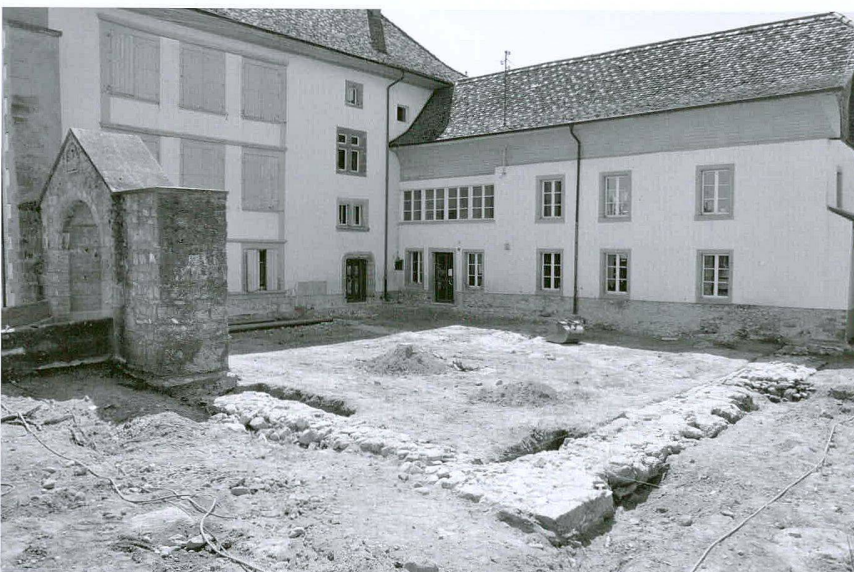
Fig. 5 Cugy/Château. Vue de l'enceinte après dégagement

L'intervention archéologique, de courte durée, n'a pas permis de vérifier si des constructions légères étaient adossées à l'enceinte. Elle a par contre pu mettre en évidence, avant le comblement des douves, au moins une reféction du parement externe de la muraille ainsi que la présence à l'ouest d'ancrages obliques, seuls vestiges d'un probable édicule en bois de près d'un mètre de largeur accroché à la courtine et soutenu par des bras de force.

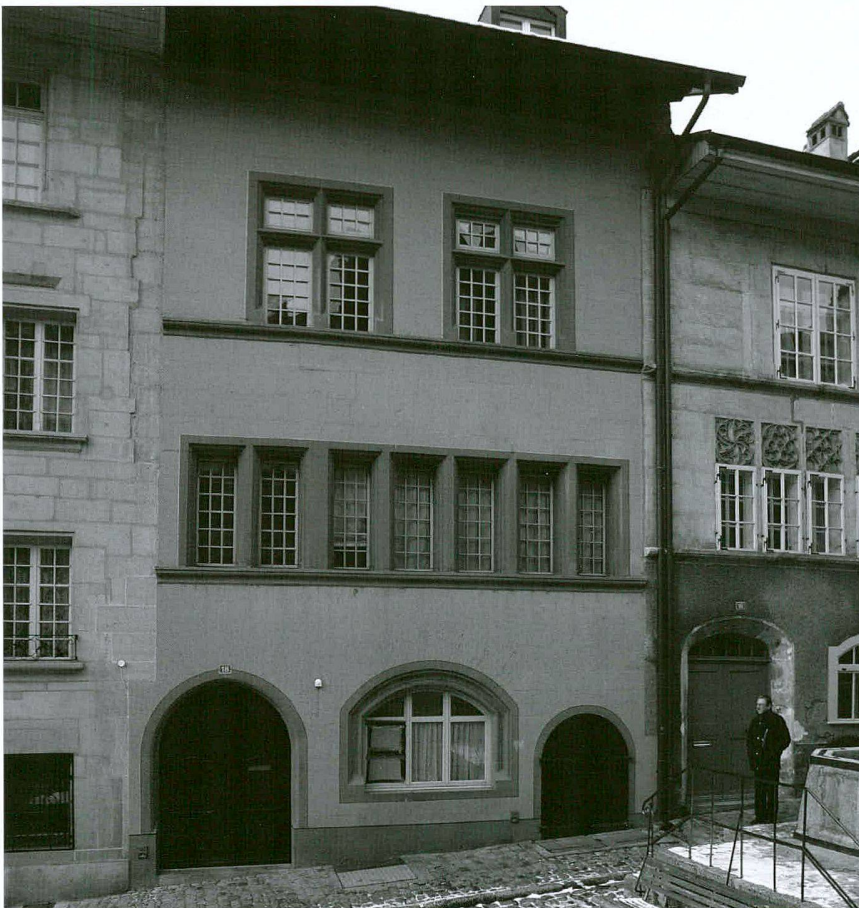
Fig. 12 Fribourg/Rue de la Samaritaine 18. Façade sur rue

au programme initial bien marqué en façade par la largeur plus importante du meneau à l'emplacement de la cloison. Ces deux pièces sont couvertes d'un plafond de madriers jointifs parallèles aux mitoyens, dont les joints sont masqués par des couvre-joints amortis par une frise d'arcatures aveugles de style gothique. Dans la pièce nord, un poêle était logé dans l'angle sud-ouest, raccordé au même conduit que l'âtre. Cette pièce était ornée d'un décor peint figuratif du XVI^e siècle, qui était vraisemblablement complet en 1903, au moment de sa découverte; seule une partie d'une scène de l'Adoration des Mages est encore visible aujourd'hui.

Au centre, l'emplacement initial de la cuisine a pu être déterminé grâce aux solives encore en place; par contre, la cage d'escalier a cédé la place aux sanitaires et a été déportée au sud-est en 1946. Dans cette partie donnant sur la cour, les plafonds n'ont pas reçu le beau décor des pièces principales donnant sur la rue, mais de simples solives équarries prenant leur ancrage dans les murs mitoyens. Une cloison en pans de bois hourdie de torchis sur un clayonnage de baguettes délimite deux pièces de tailles égales. Cette cloison est contemporaine des solives, l'ensemble remontant à la reconstruction de la maison dans son état actuel; les échantillons prélevés sur ces solives qui devaient être coupées pour le passage du nouvel escalier permettront de dater ce bâtiment. L'importance de la maison est encore relevée par les vestiges d'une scène de l'Annonciation de la seconde moitié du XV^e siècle, dont il ne subsiste plus que quelques lambeaux de couleur et un tracé préparatoire fortement retouché, probablement lors de la construction des escaliers actuels. Enfin, le percement de la trémie pour le nouvel escalier prévu dans la pièce sud-ouest a entraîné la découverte d'un intéressant lot de catelles de recouvrement, ornées d'un décor d'engobe dessinant des rangées de triangles juxtaposés que la glaçure plombifère fait ressortir en vert clair sur un fond vert foncé. Des catelles identiques ont été mises au jour à proximité de l'abbaye de la Maigrange; elles datent probablement du XVI^e ou du XVII^e siècle, voire éventuellement de la seconde moitié du XV^e siècle. Quant à la maison elle-même, elle remonte à la première moitié du XV^e siècle.

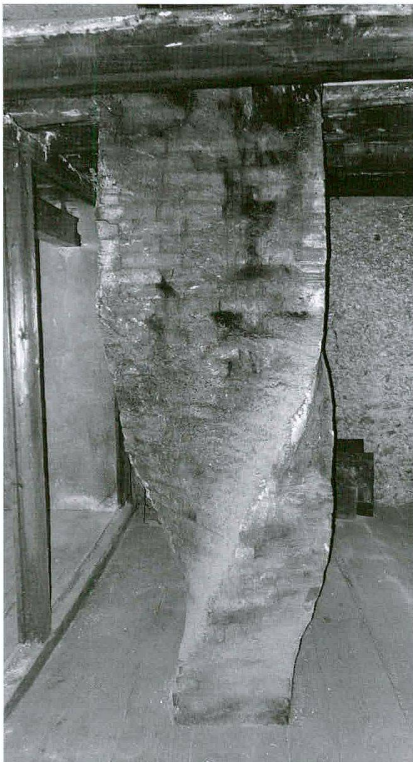
Abb. 14 Murten/Hauptgasse 6. Kamin im dritten Obergeschoss

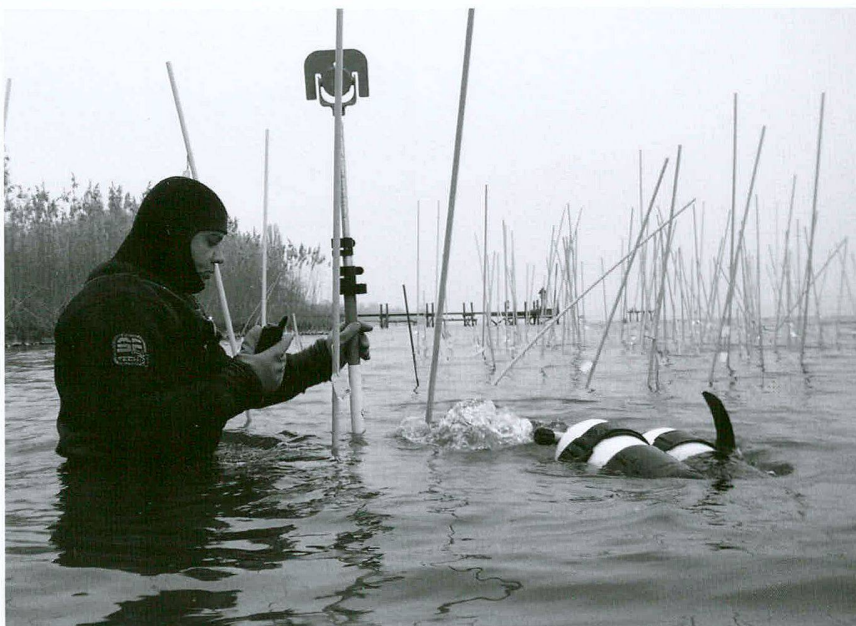
Abb. 16 Murten/Segelboothafen. Einmessen der Pfähle in der von der Erosion betroffenen Zone

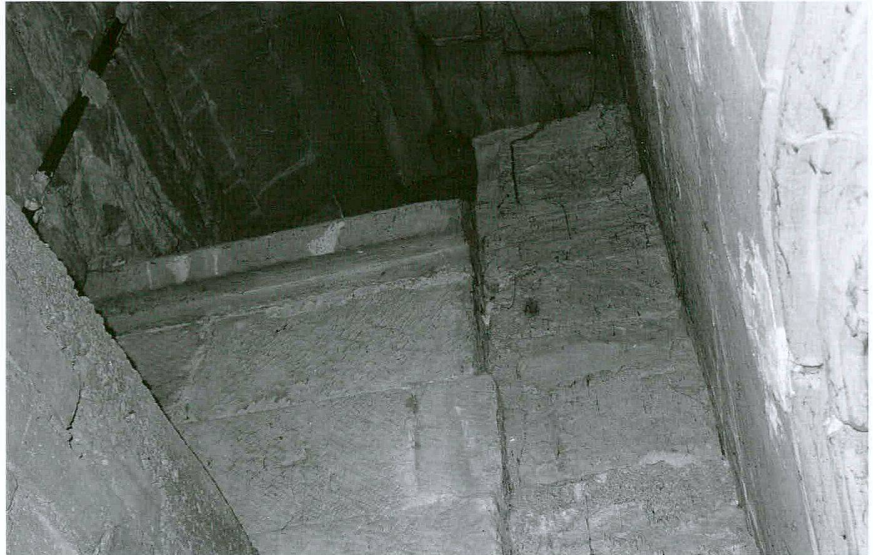
Abb. 19 Romont/Collégiale. Local situé entre le bas-côté sud et la chapelle sud-orientale du narthex avec des éléments de quatre phases de construction
