Die ehemalige Johanniterkirche in Freiburg : aktuelle Ergebnisse der Bauforschung

Zeitschrift: **Cahiers d'archéologie fribourgeoise = Freiburger Hefte für
Archäologie**

Band (Jahr): **14 (2012)**

Die ehemalige Johanniterkirche in Freiburg – aktuelle Ergebnisse der Bauforschung

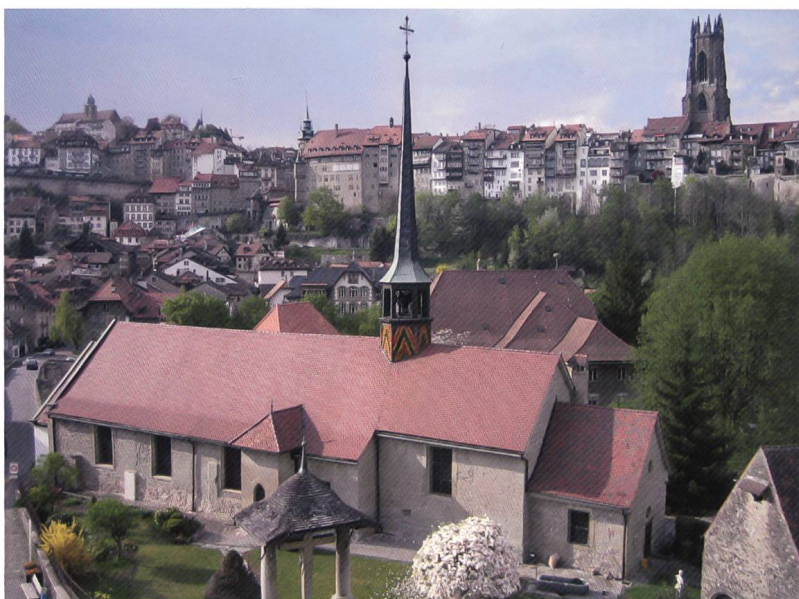
Abb. / Fig. 1
Freiburg, Kirche St. Johann,
Gesamtansicht vor der Restau-
rierung 2009
*Fribourg, église St-Jean, vue
générale avant les travaux de
restauration de 2009*

Im Zuge der letzten Aussenrestaurierung 1969-1971 wurde das Mauerwerk der Kirche St. Johann vollständig freigelegt (Abb. 1). Aus konservatorischen Gründen beschloss man 2009, es wieder zu verputzen, was Anlass zu einer ersten umfassenden Untersuchung des Aussenbaus gab. Ergänzend konnten Beobachtungen im Dachraum von Langhaus, Chor und Sakristei gemacht werden. Das Innere wurde im Rahmen dieser Arbeiten nicht tangiert, doch konnte hierfür auf ältere Beobachtungen zurückgegriffen werden, besonders auf Beschreibungen im Zuge der Restaurierungsarbeiten im Jahr 1906; zudem wurden bereits 2002-2003 die Fundamente freigelegt und partielle Bodenuntersuchungen im Inneren und aussen im Fundamentbereich vorgenommen¹.

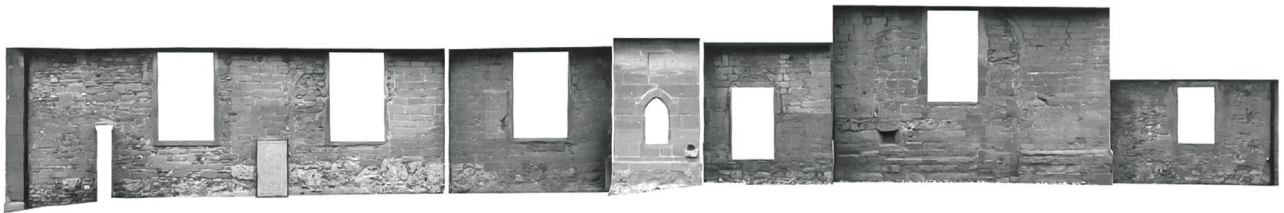
Abb. / Fig. 3
Südseite; a) Bauaufnahme (1:250); b) Ergebnis der digitalen Bildentzerrung
Façade sud; a) relevé (1:250); b) assemblage orthophotographique

In der Südwand des Chores (vgl. Abb. 3a und 3b) befanden sich drei unterschiedliche Fenster, die unter anderem aufgrund ihrer Positionierung vermutlich alle bauzeitlich sind: Von einem östlichen Spitzbogenfenster, das wie das Ostfenster bis fast an die Traufhöhe des Chores heranreicht und aussen zirka 3,2 m hoch und zirka 1,4 m breit war, sind die östliche Rahmung ganz und von der westlichen nur ein kleiner Abschnitt im

An der Südseite des Langhauses fällt eine Besonderheit auf (vgl. Abb. 3a und 3b): Genau in der ursprünglichen Mitte der südlichen Langhausseite befand sich ein 3,15 m breiter und zirka 3,5 m hoher leichter Mauervorsprung von zirka 0,1 m Tiefe mit aussen umlaufender Abschrägung. In diesen war eine Nische, vielleicht in Form eines Arkosols eingetieft, deren westlicher Ansatz erhalten ist. Diese Struktur wurde durch den späteren Einbau eines von drei an der Südseite eingebrochenen Fenstern vermutlich spätgotischer Zeit, das seinerseits einem Rechteckfenster des frühen 18. Jahrhunderts weichen musste, zerstört. Der gut erhaltene westliche Rest dieses Wandvorsprungs wurde bislang immer als flacher Strebebepfeiler angesehen. Der erhaltene Beginn der Nische und besonders das Pendant der Abschrägung östlich unterhalb des Fensters belegen jedoch eine ehemals rechteckige Form der Anlage. Die Funktion dieser herausgehobenen und bereits im ursprünglichen Bau angelegten Wandnische könnte in einer besonderen Grablege bestanden haben.

Nach dem Einbau der lettnerartigen Kapellenjoche und wohl noch in spätgotischer Zeit wurden in der Südwand des Langhauses drei neue spitzbogige Fenster eingefügt (vgl. Abb. 3a und 3b). Mit dem mittleren von ihnen wurde der früher an dieser Stelle befindliche Wandvorsprung - vielleicht die Grablege der Stifter der Freiburger Kommende (siehe oben) - aufgegeben. Da sich das Stiftergrab zumindest ab dem 17. Jahrhundert an der Nordseite der Kirche befand, ist denkbar, dass es bei Erneuerung der Südfenster dorthin transferiert worden ist³⁰.

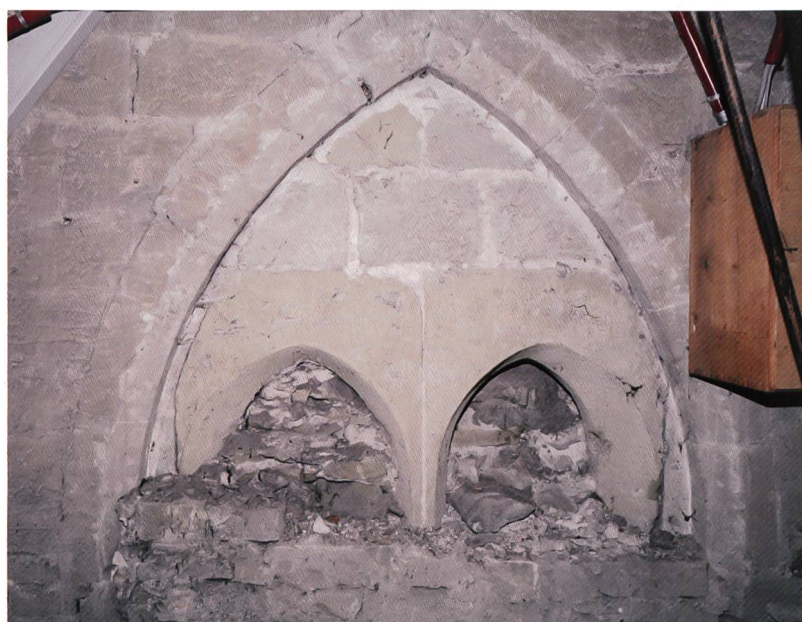
Abb. / Fig. 8

Dachraum der Sakristei, Ansicht des Fensters in der Ostwand des Chores
Combles de la sacristie, vue de la fenêtre dans le mur oriental du chœur
