Die Murtener Hauptgasse von der Stadtgründung bis heute

Zeitschrift: **Cahiers d'archéologie fribourgeoise = Freiburger Hefte für Archäologie**

Band (Jahr): **14 (2012)**

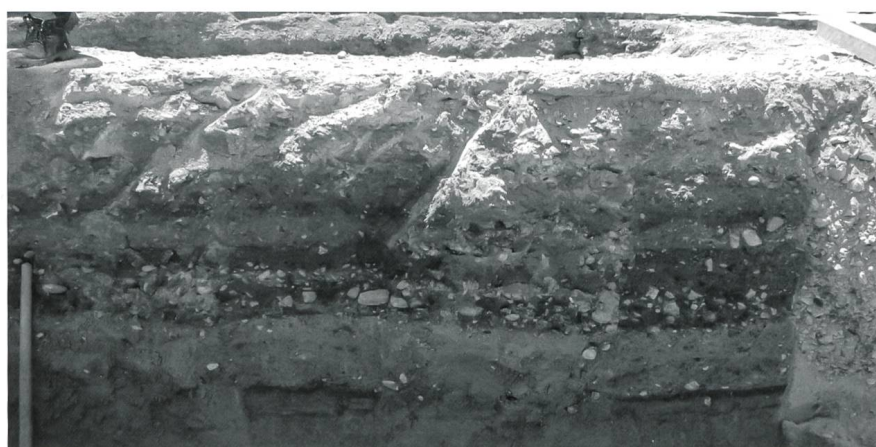
Abb. 3 Die mit Brandschutt durchsetzte Schicht im Bereich vor der Hauptgasse Nr. 2 (breites, dunkles und steiniges Band in der Profilmitte); die Pflasterung von 1820-1825 lag höher als die auf dem Bild ersichtliche Terrainoberkante

Eine deutliche Trennung in der Schichtung zeichnet sich erst durch den grossen Stadtbrand von 1416 ab. Sie wird durch eine aschenhaltige Schicht vor der Hauptgasse Nr. 6 sowie durch Brandschutt und Abbruchmaterial in den darüber liegenden Schichten angezeigt (Abb. 3).
