Chronique archéologique 2011 = Archäologischer Fundbericht 2011

Zeitschrift: **Cahiers d'archéologie fribourgeoise = Freiburger Hefte für Archäologie**

Chronique archéologique / Archäologischer Fundbericht 2011

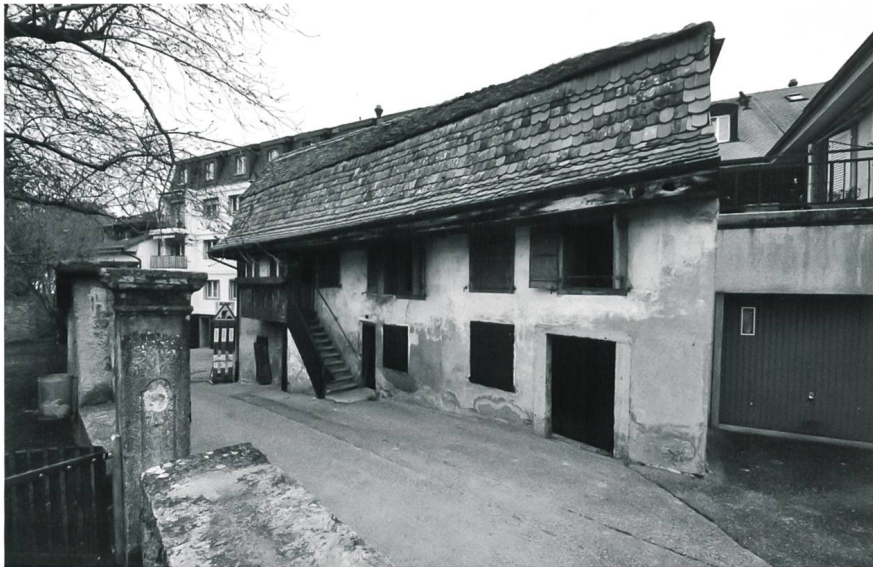
Fig. 8 Estavayer-le-Lac/Ruelle de la Fausse-Porte 6. Vue générale de la façade sud de la maison avant les travaux

La transformation de cette pittoresque maison (fig. 8) sise à la limite septentrionale du premier bourg d'Estavayer-le-Lac – vers 1220-1230 – a fait l'objet de datations dendrochronologiques préventives par le Service des biens culturels. Le bâtiment se trouve en effet sur une parcelle qui était adossée à l'enceinte médiévale longeant le ruisseau du Merdasson et qui avait été intégrée à la propriété urbaine de Humbert le Bâtard dès 1408.

Le bâtiment actuel, de 14 m de longueur, présente un plan trapézoïdal sans doute dicté par le tracé de la ruelle de la Fausse-Porte. Sa profondeur dans l'œuvre passe de 6 m à l'est à moins de 2 m à l'ouest. Le panorama de Joseph Hörtner de 1599 montre deux bâtiments contigus, mais leur représentation trop schématisée ne permet pas de préciser s'ils possédaient déjà un étage sur rez-de-chaussée comme aujourd'hui. Toutefois, l'absence de fenêtre exclut la présence de logement, ce que confirment les sources qui signalent des étables jusqu'à la fin du XVIII^e siècle. Ces deux constructions ont manifestement été érigées d'un seul tenant, car à l'intérieur, l'ancien mur mitoyen s'adosse à la façade nord qui reprend

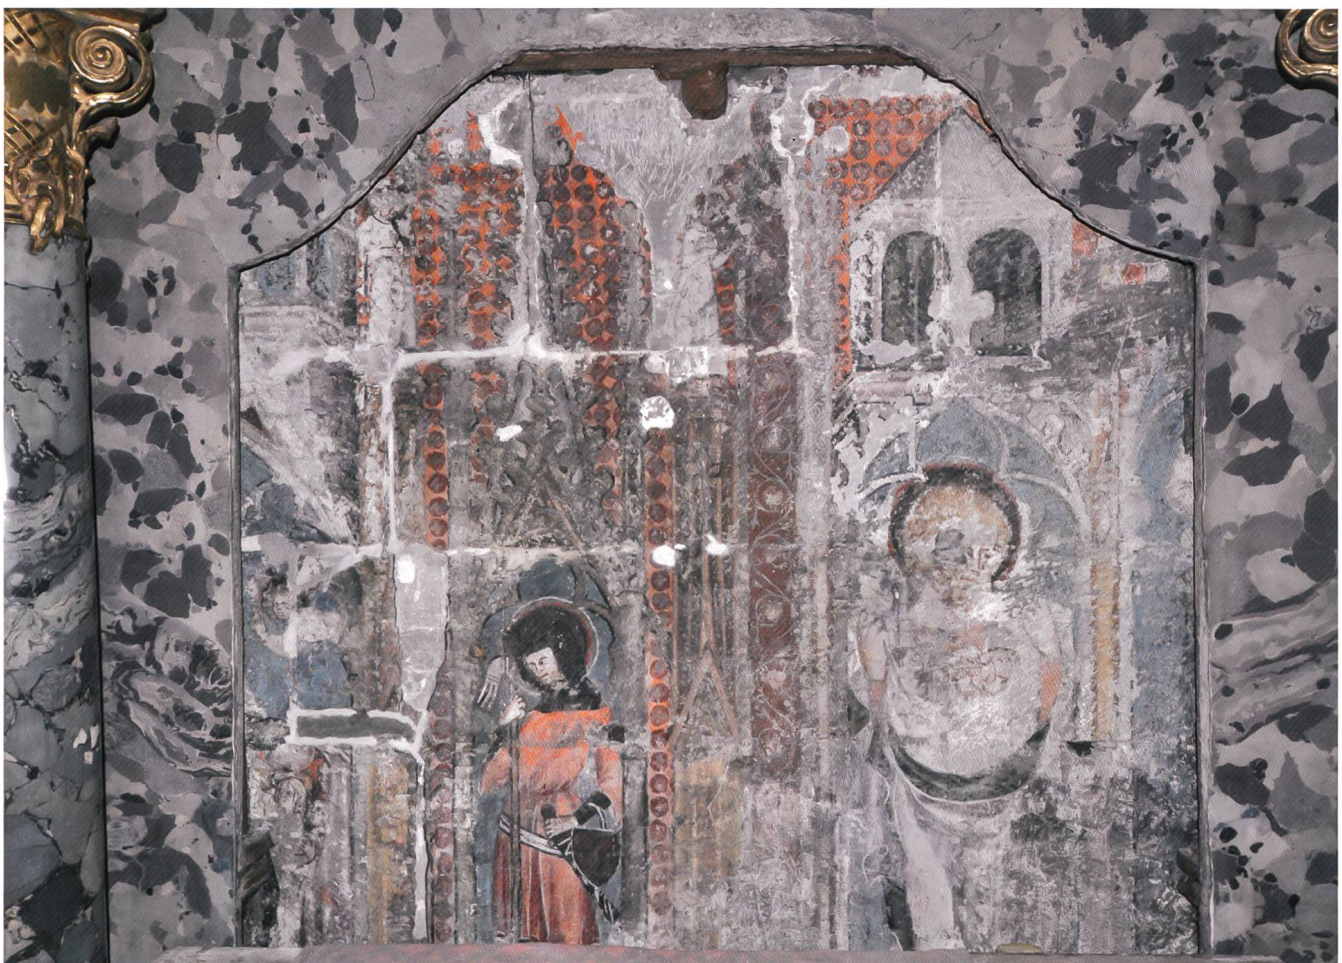
Abb. 11 Freiburg/Kathedrale St. Nikolaus. Freigelegte Wandmalerei hinter dem Seitenaltar vor der Ostwand des Nordseitenschiffs
