# Chronique archéologique 2015 = Archäologischer Fundbericht 2015

Objektyp: **Group**

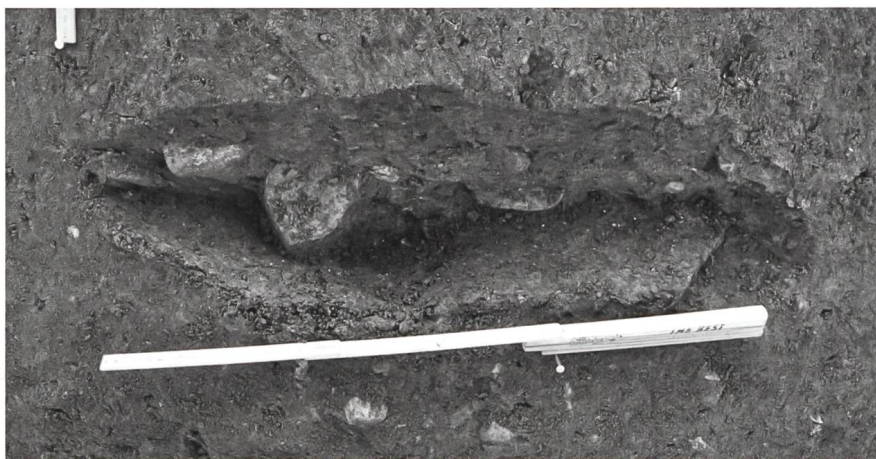
**Abb. 18** Murten/Louis d'Affry-Weg 6. Boden eines grossen Keramikgefässes auf der Sohle einer Grube

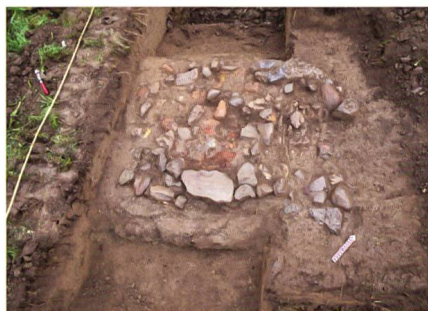
**Fig. 23** Prez-vers-Noréaz/Route des Chênes. Probable soubassement de foyer découvert lors des sondages
