Fribourg, abbaye de la Maigrange : nouveau voile levé sur l'histoire de la construction

Autor(en): **Bourgarel, Gilles**

Zeitschrift: **Cahiers d'archéologie fribourgeoise = Freiburger Hefte für Archäologie**

Band (Jahr): **19 (2017)**

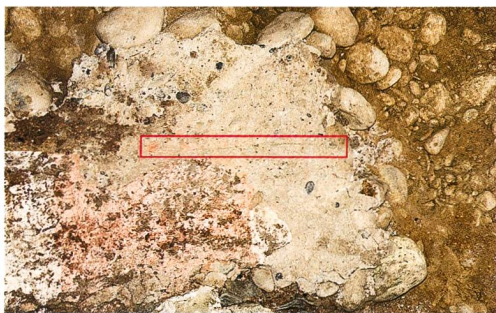
Fig. / Abb. 17

Aile orientale, vestibule, détail du sol primitif de la salle d'étude avec tracé préparatoire

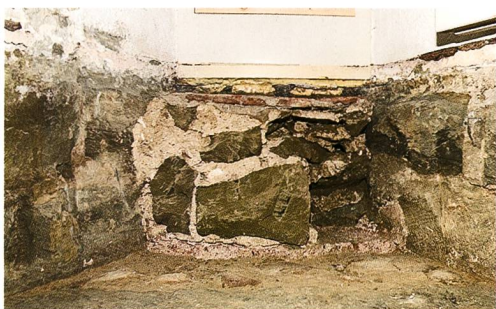
Fig. / Abb. 18

Aile orientale, base de la fenêtre nord de l'ancienne salle d'étude avec son revêtement de mortier au tuileau sous le bouchon du XIV^e ou XV^e siècle

par des maçonneries du XIV^e ou XV^e siècle à en juger par le mortier utilisé (fig. 18). Ces éléments de chronologie relative montrent que ce sol a été mis en œuvre dès la construction de l'aile orientale. Il est possible de restituer la hauteur du plafond de la salle du XIII^e siècle grâce au ressaut encore visible sur la façade est, situé 3,15 m au-dessus du sol médiéval. La poutraison de ce plafond était renforcée par un sommier placé en son centre et prenant appui sur au moins un po-
