# Chronique archéologique = Archäologischer Fundbericht 2016

Zeitschrift: **Cahiers d'archéologie fribourgeoise = Freiburger Hefte für Archäologie**

Band (Jahr): **19 (2017)**

# Chronique archéologique / Archäologischer Fundbericht 2016

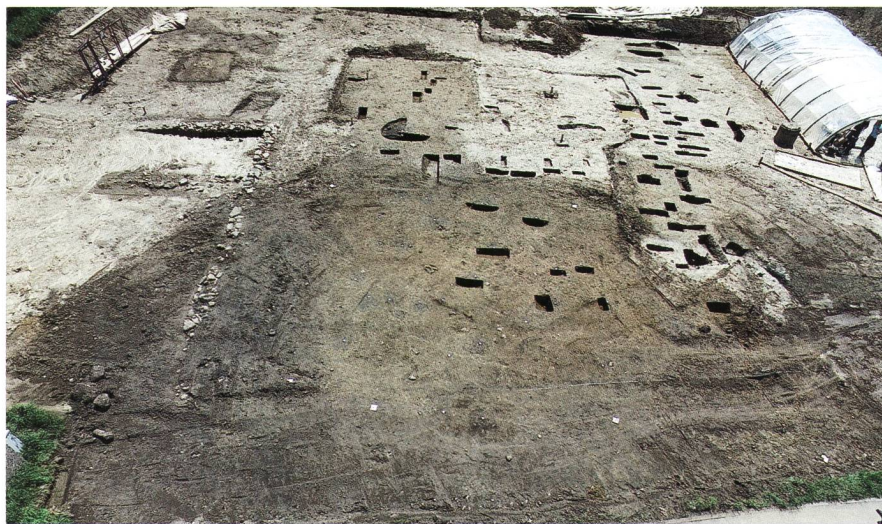
Fig. 2 Arconciel/Pra du Not. Vue aérienne de la fouille

(voir fig. 2). La couche de démolition qui leur était associée contenait des fragments de tuf, des galets et des blocs brûlés, des fragments de mortier de coloration gris-blanc et quelques tessons de céramique d'époque moderne. La fosse à chaux a été découverte environ 5 m au sud-est des murs, mais la contemporanéité des deux structures reste hypothétique. Parmi les anomalies en creux, outre celles d'origine moderne ou naturelle, figurent 80 fosses et 29 trous de poteau potentiels. L'absence de mobilier dans la majorité des structures ne permet pas de préciser leur fonction.

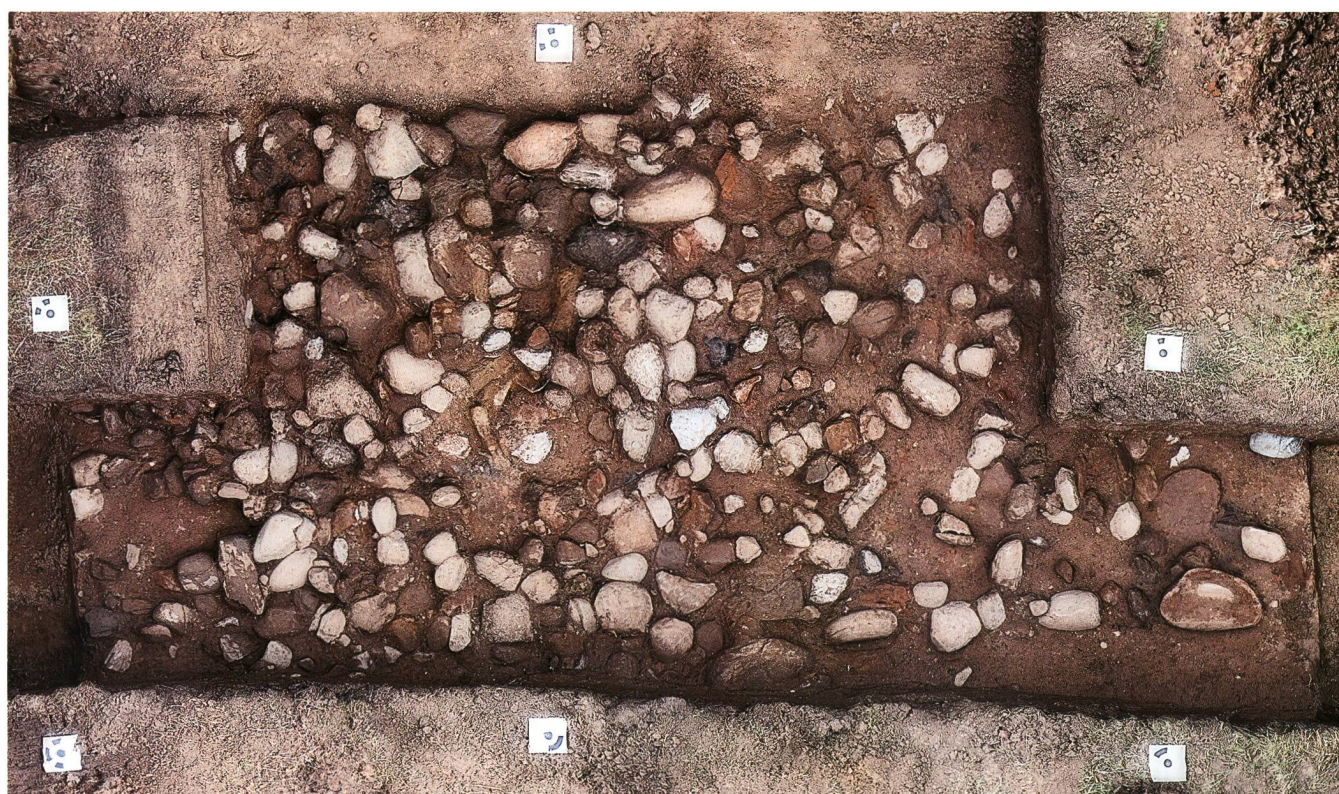
Fig. 3 Bulle/Chemin de Pré-Vert. Vue zénithale du tronçon de voie dégagé

De plus, afin de préciser son axe général, un sondage supplémentaire (sondage 7) a été ouvert une dizaine de mètres au sud. Confirmant l'existence de fossés parallèles à la voie, il a également permis de confirmer son orientation nord-sud. Il pourrait donc bien s'agir d'une voie

permettant de relier les établissements gallo-romains de la plaine de Marsens à ceux de la Tour-de-la-Trême, dont la villa de A la Lèvra, mais cette hypothèse demande encore à être validée. (mm, rp)

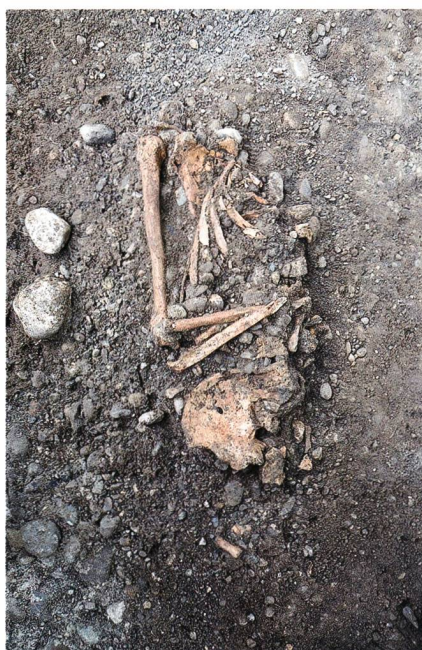
**Fig. 5** Cormagens/Champ-des-Pierres 26. Tombe 1

exclure. L'analyse radiocarbone d'un fragment d'os long a livré une datation entre le VII<sup>e</sup> et le IX<sup>e</sup> siècle (Ua-55139, 1211±29 BP, 770-880 AD cal. 1 sigma, 690-890 AD cal. 2 sigma). (fmc)

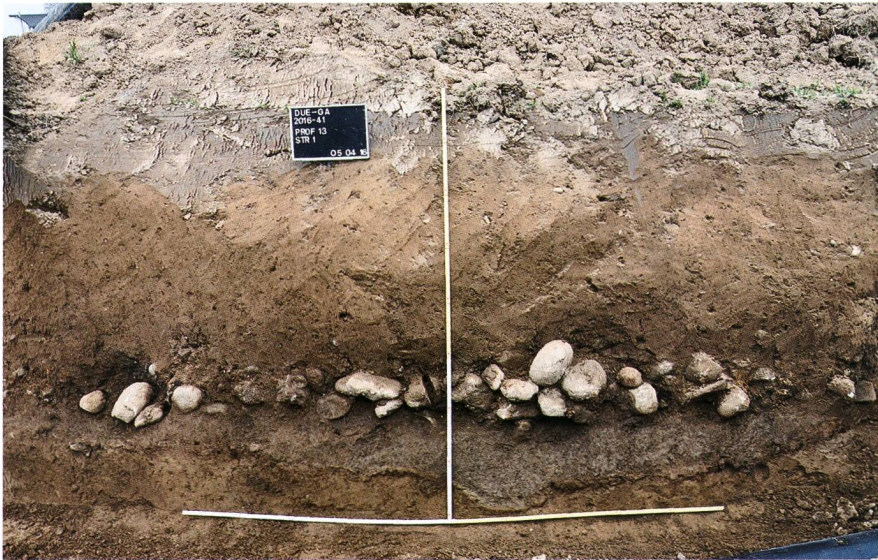
Abb. 6 Düdingen/Gantrischweg. Graben im Querschnitt

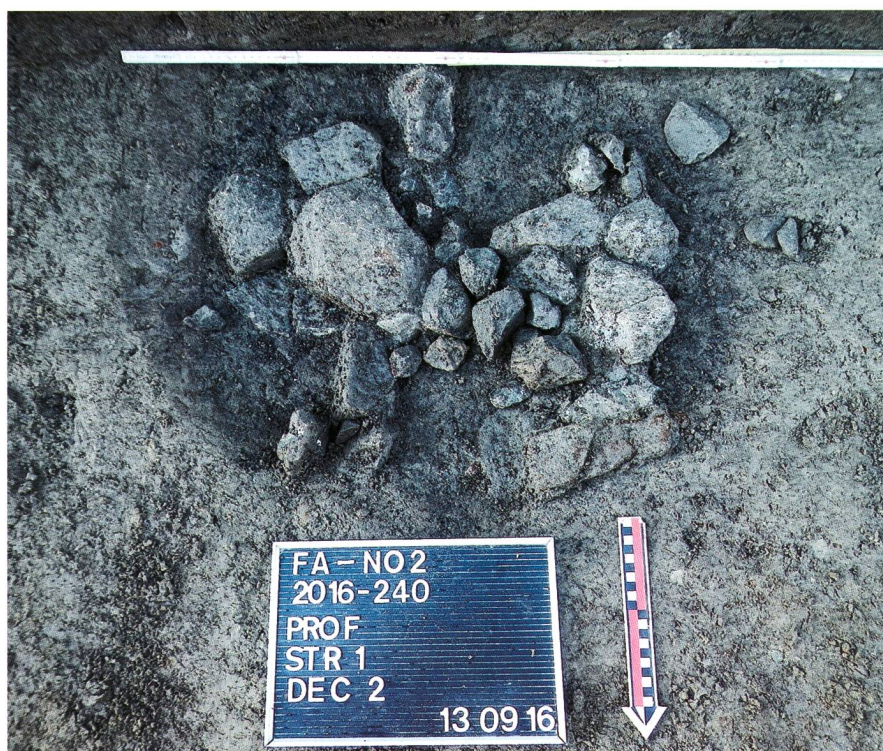
Fig. 7 Farvagny-le-Grand/Pra Novi 2. Foyer en cuvette

Couche: la structure était scellée par une cou-

che sablo-graveleuse qui renfermait des points de terre cuite et de charbon épars ainsi qu'un tesson de céramique romaine.

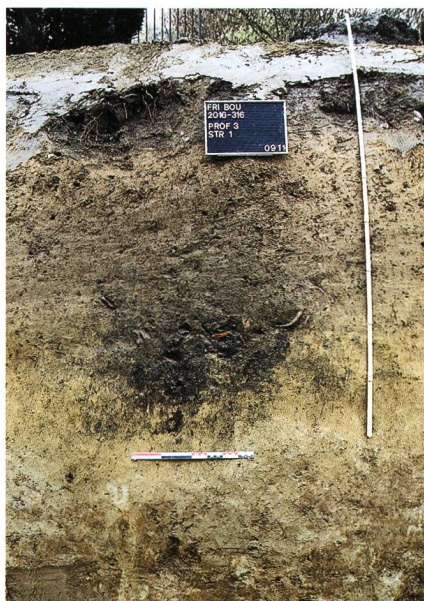
Fig. 8 Fribourg/Bourguillon. Tombe 1, profil sud

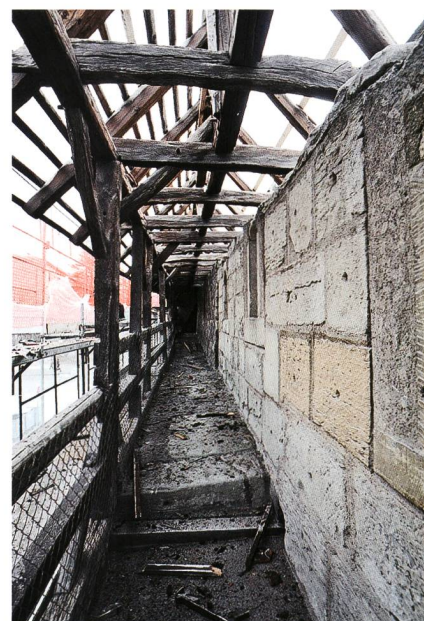
Fig. 9 Fribourg/Enceinte secteur tour du Blé. Chemin de ronde érigé en 1410-1412 et sa charpente de 1444/1445

à XIII, soit de 26 à 58 cm de hauteur. Sur les deux parements, le chemin de ronde forme une légère saillie constituée par les dalles de couverture qui sont légèrement biseautées pour créer un pendage du côté de l'intérieur de la ville et sur lesquelles prend appui le parapet, dont les créneaux et les merlons sont également recouverts par des dalles biseautées avec un pendage orienté vers la campagne. Ces dispositions montrent qu'aucune couverture n'était prévue à l'origine. Toutefois, des orifices quadrangulaires ménagés à la base du parapet lors de la mise en œuvre indiquent qu'une toiture était envisagée, semblable à celle réalisée sur l'enceinte du Gottéron – cette dernière, érigée de 1402 à 1406 avec un chemin de ronde et un parapet crénelé également revêtus de dalles biseautées, a été dotée d'une toiture en 1441/1442; les supports de la charpente ont alors été posés sur le chemin de ronde, où ils entravaient le passage. Sur le tronçon d'enceinte analysé, les supports de la couverture du chemin de ronde n'ont finalement pas été posés, mais insérés entre les dalles de manière à faciliter la circulation. La couverture a été mise en place en 1444/1445, trois ans après celle de l'enceinte du Gottéron, et sa charpente présente les mêmes caractéristiques: bras de force placé sous les chevrons-arbalétriers et pannes en renforcent la rigidité à chacun des poteaux, alors qu'une panne faitière prend appui par l'intermédiaire de potelets sur une poutre longitudinale posée sur les entrails. Les poteaux sont fichés dans des sablières posées sur le chemin de ronde, elles-mêmes liées aux supports insérés entre les dalles (fig. 9). Bien protégée des intempéries, cette charpente est quasiment intégralement conservée. Régulièrement entretenue, la couverture a livré une dizaine de types de tuiles, dont les plus anciennes, à découpe droite et tenon crochu, sont probablement d'origine. Côté campagne, la muraille a subi des travaux d'entretien et quelques transformations. Les créneaux ont été obstrués pour y insérer des meurtrières à mousquets. Au sud, le parapet reconstruit sur une longueur de 14 m n'est percé que par ce type de meurtrières. Ces transformations ne sont pas datées, mais elles ont été réalisées sur l'ensemble des fortifications

de la ville à partir de 1560. Le parement a été rejointoyé simultanément à une reprise ponctuelle formant une bande horizontale de 5,5 m de longueur, dont la base se situe à 4 m de hauteur. A la jonction du parapet original et de la partie reconstruite, quatre logements de poutres marquent peut-être l'emplacement d'une bretèche en bois ou d'une installation de chantier. Enfin, à la base et sur une longueur de 33 m, le parement a été renouvelé en plusieurs étapes dès 1926. (gb)

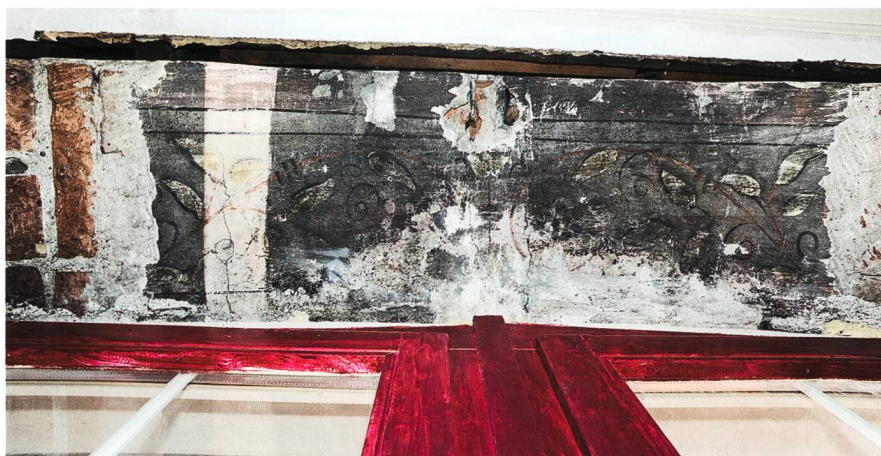
**Fig. 12** Fribourg/Planche-Inférieure 41. Vestige de décor peint sur le voûtain de la fenêtre est du premier étage sur rue, deuxième moitié du XVI<sup>e</sup> siècle

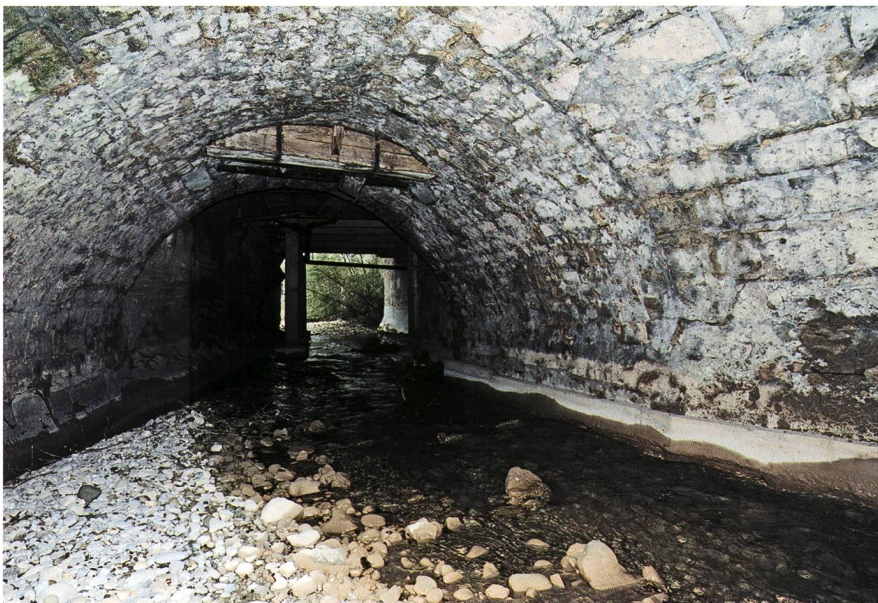
Fig. 13 Fribourg/Rue des Forgerons. Voûtes supportant la fontaine de la Fidélité et la chaussée sur le Gottéron

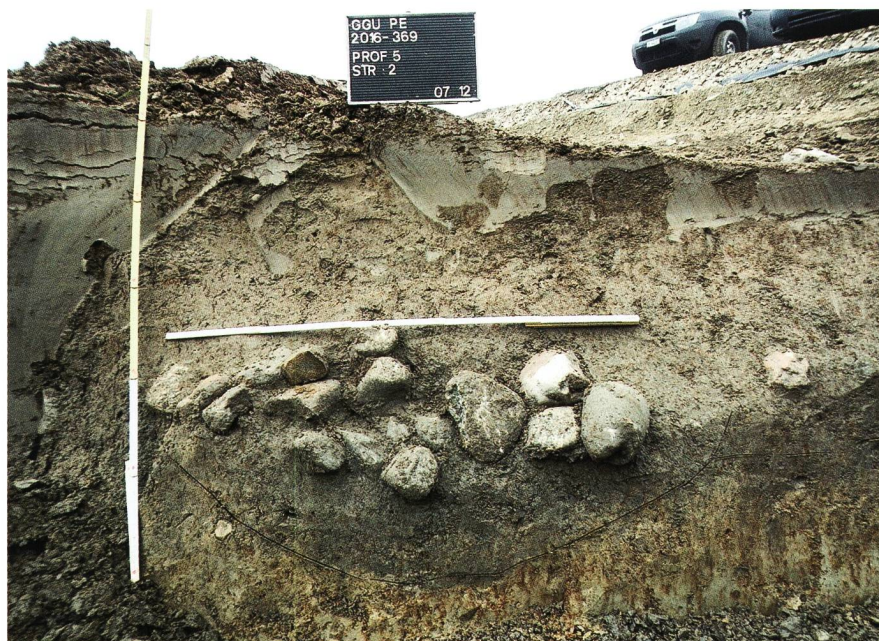
Abb. 15 Grossgurmels/Peitschmatte. Graben aus römischer (?) Zeit

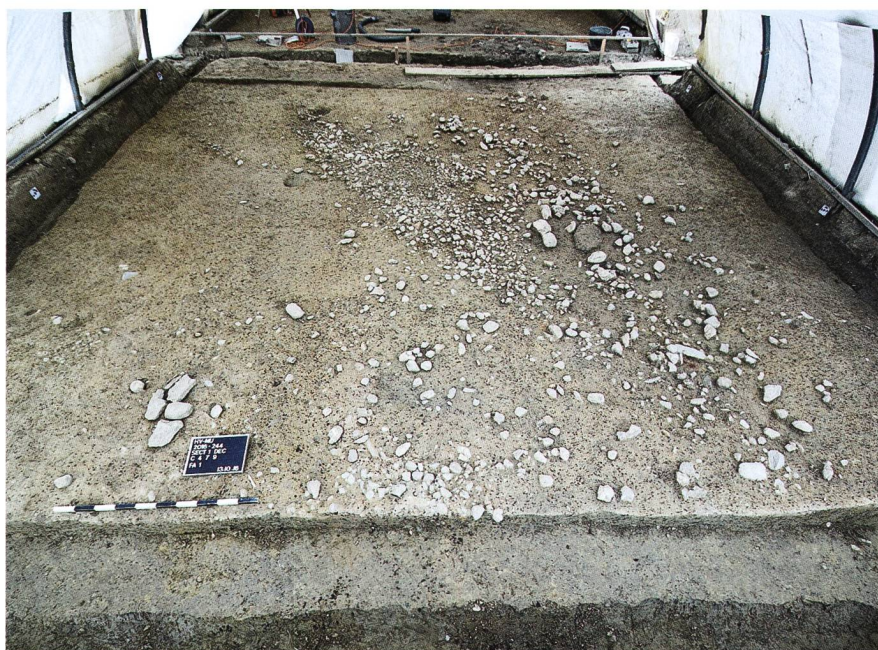
Fig. 17 Haut-Vully/Mur. Secteur 1, fossé orienté est-ouest, comblé de nombreux galets et tessons de céramique protohistorique

Scellé par l'horizon romain, un niveau d'occupation du Bronze moyen, d'une trentaine de centimètres d'épaisseur et marqué par une forte concentration de tessons de céramique protohistorique et par de nombreux galets fragmentés par le feu, a ensuite été minutieusement dégagé. Un premier aperçu du mobilier céramique tend à attribuer la majorité des tessons au Bz B1; si quelques éléments typochronologiques évoquent le Bz A2, d'autres semblent tirer vers le Bz C/D. Les résultats des deux seules datations radiocarbones actuellement disponibles pour ce site (Ua-55136: 3305±28 BP, 1660-1500 BC cal 2 sigma et Ua-55137: 3253±28 BP, 1620-1450 BC cal 2 sigma) vont également dans ce sens. Le caractère recuit de nombreuses pièces du corpus ainsi que la présence d'une quantité singulière de galets rubéfiés soulèvent l'hypothèse d'un probable incendie durant cette phase d'occupation. A l'interface entre l'horizon romain et le niveau de l'âge du Bronze moyen, la découverte d'une épingle en bronze à tête vasiforme de type *Velemszentvid* (Bz D2/Ha A1), un type attesté notamment sur les rives du lac de Neuchâtel, mérite également d'être soulignée. Plusieurs structures en creux de type fosse et fossé, des concentrations de galets, des alignements de blocs et des trous de poteau avec et sans calage ont également été mis au jour. Pour l'âge du Bronze, c'est incontestablement

la présence d'une structure linéaire en creux, se singularisant par une grande densité de tessons de céramique et de galets fragmentés par le feu, qui constitue l'élément remarquable (fig. 17). Se prolongeant des deux côtés hors de l'emprise des fouilles, son extension demeure malheureusement inconnue.

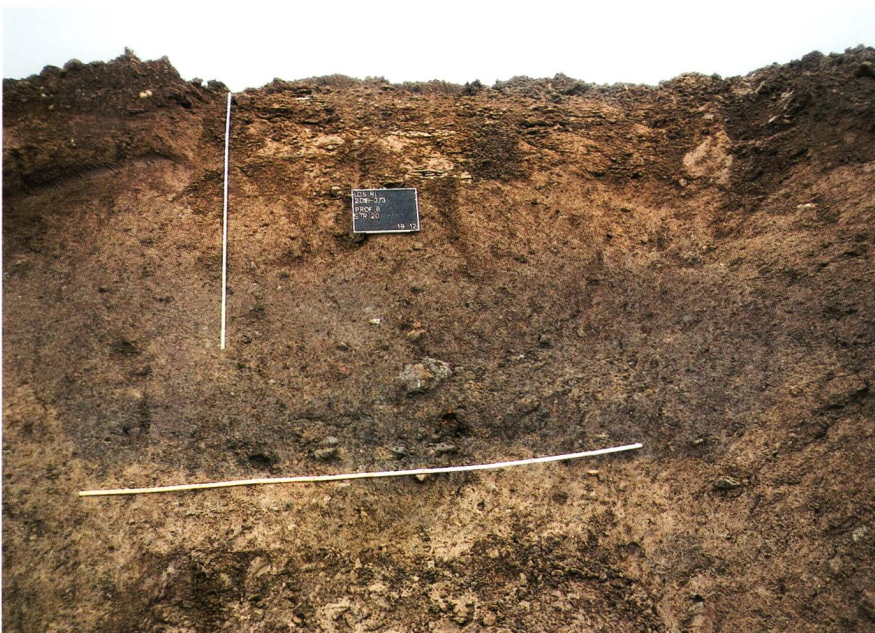
Fig. 18 Lossy/Route des Riaux 4-6. Un des fonds de cabane vu en coupe

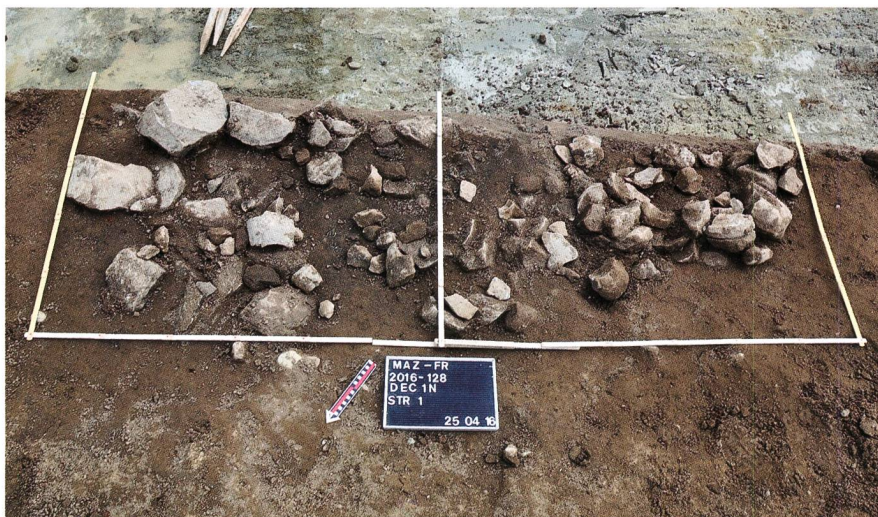
Fig. 19 Mannens-Grandsivaz/Le Frané. Foyer culinaire de type «four polynésien»

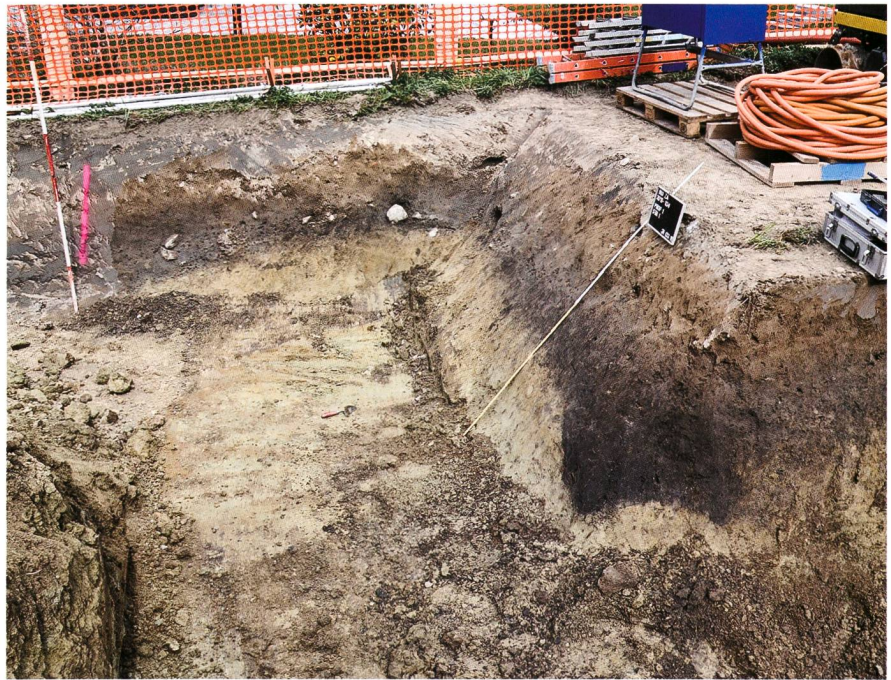
**Abb. 20** Murten/Pra Zagan. Grubenhaus

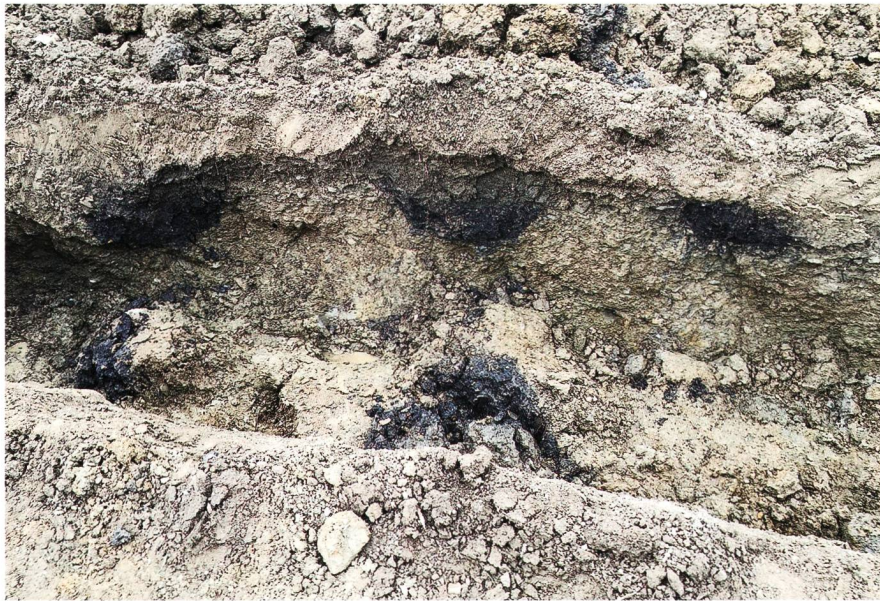
Fig. 22 Praroman/Querro. Apparition des sépultures à incinération dans la tranchée du gaz

tiellement effondrées (fig. 22), laissant apparaître des épandages de sédiment carbonneux présentant un abondant mobilier, de sorte que l'attribution de certains objets à une sépulture précise est malheureusement impossible. En dépit des incertitudes, les structures funéraires visibles en coupe présentent un diamètre variable, compris entre 0,45 m et 2 m, pour une profondeur de 0,15 à 0,6 m. Le dégagement en plan des structures rencontrées n'a pas été possible, de sorte que l'étendue de la nécropole reste inconnue.

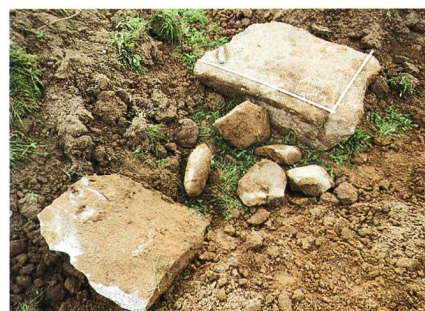
Fig. 23 Prez-vers-Siviriez/Champ du Moulin. Les deux éléments du bloc parallélépipédique et les éventuels galets de calage

a malheureusement été brisé en deux à son point de faiblesse (fig. 23). Il a été découvert sur une terrasse se développant 150 m en amont de la Glâne.

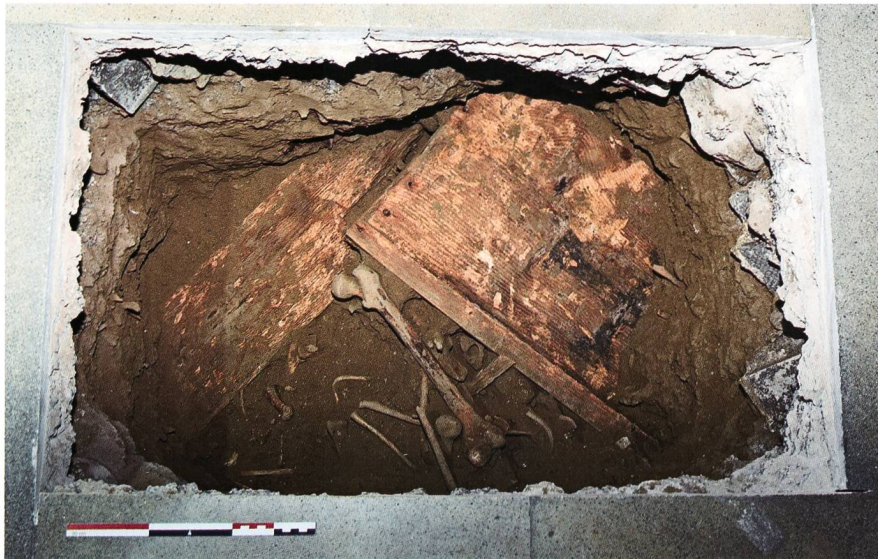
Fig. 25 Romont/Collégiale. Sondage dans la nef: cercueil en bois, ossements et poutre en bois

Huit sondages d'environ 1 x 1 m ont été ouverts dans la nef, le bas-côté sud, le narthex et enfin le chœur. Au sein des sondages effectués dans les travées de l'église, la succession stratigraphique observée est toujours identique. Au-dessous des dalles de sol en similitude, un dallage en béton puis un empierrement contenant les déchets d'un ancien dallage recouvrent une couche de sable assez compacte. Dans ce sédiment, qui apparaît environ 0,3-0,35 m sous le sol actuel, sur 0,4 m d'épaisseur, des ossements humains, parmi lesquels de nombreux appartenant à des enfants en bas âge, ont été mis au jour en position secondaire. Cette strate ayant subi de fréquents remaniements, aucune tombe n'a été retrouvée dans sa position primaire. Fait exception la découverte, dans l'un des sondages de la nef, d'un cercueil en planches de bois clouées portant, sur son couvercle, une croix pattée peinte (fig. 25). Cette sépulture remontant probablement au XVIII<sup>e</sup> siècle n'a pas été ouverte, mais elle est antérieure au 23.04.1812, date à laquelle le Conseil communal interdit formellement d'inhumier à l'intérieur ainsi qu'à l'extérieur de l'église (nous remercions Florian Defferrard, archiviste de la paroisse et de la ville, pour les recherches et les renseignements historiques).

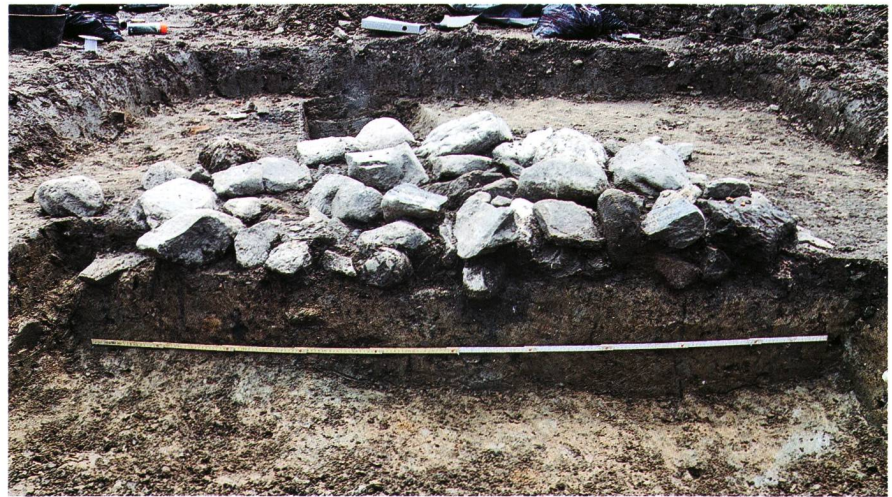
Fig. 26 Rossens/Route de la Condémine 2. Empièrrement circulaire (Str. 1) et poteau central vus en coupe

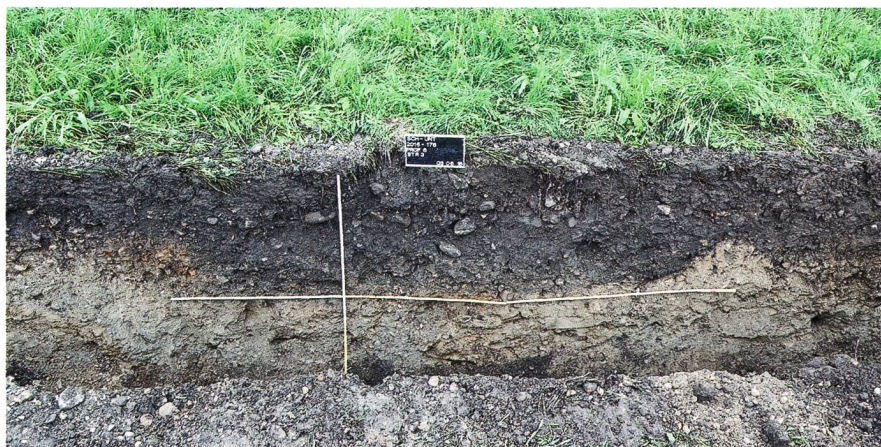
**Abb. 27** Schmitten/Unterdorfstrasse. Eines der Grubenhäuser im Querschnitt

Die Strukturen liegen in geringer Tiefe, rund 45 cm unterhalb des Humus. Sie sind in das Substrat eingetieft worden, das an dieser Stelle aus Flussablagerungen besteht (gelblich-beiger, lockerer Sand mit zahlreichen Kieselsteinen unterschiedlicher Grösse).

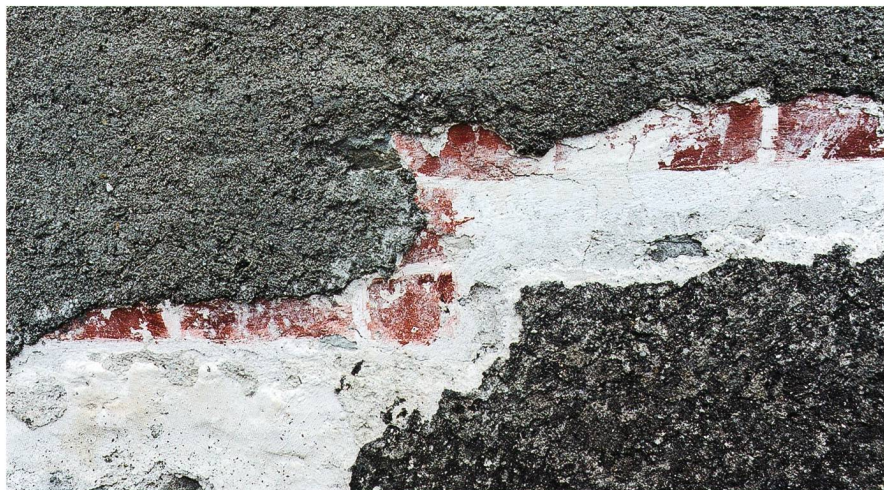
Fig. 28 Vuippens/Château de Sorens. Vestiges du décor de fausses briques sur le mur nord de la tour d'escalier daté de 1468

L'analyse partielle des façades et les observations faites à l'intérieur montrent que le châ-
