Zeitschrift: **Cahiers d'archéologie fribourgeoise = Freiburger Hefte für Archäologie**

Le moulin d'Hauterive : un monument oublié !

Aude-Line Pradervand

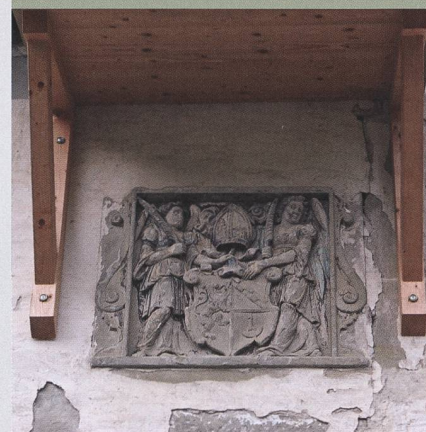
Fig. / Abb. 2
Détail des armes de l'abbé Bernard-Emmanuel de Lenzbourg
Detail des Wappens des Abtes Bernhard Emanuel von Lenzburg

fin du XVIII^e siècle, une campagne de travaux de grande envergure a été menée par l'abbé Bernard-Emmanuel de Lenzbourg. À cette occasion, les façades ont été uniformisées et les armes de l'abbé peintes au nord (fig. 2) et au sud, où la façade a été déplacée.
