Le couvent d'Hauterive à la lumière des nouvelles découvertes

Autor(en): **Pradervand, Aude-Line**

Zeitschrift: **Cahiers d'archéologie fribourgeoise = Freiburger Hefte für Archäologie**

Band (Jahr): **22 (2020)**

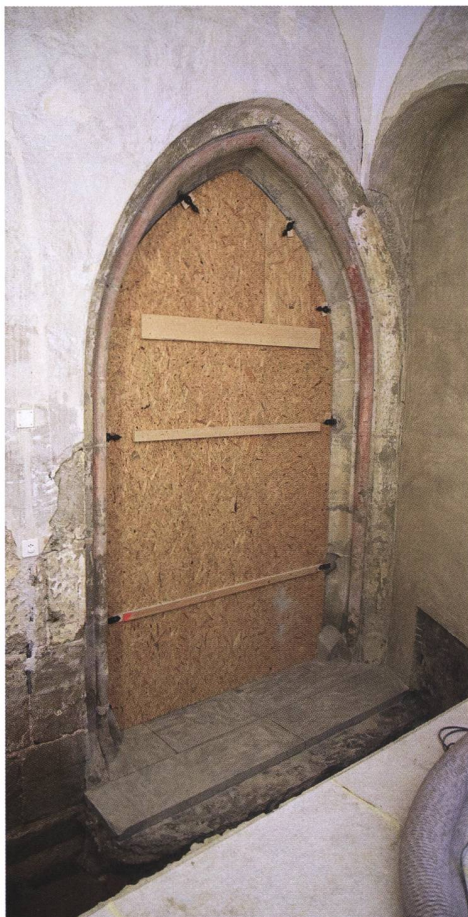
Fig. 12 Porte à arc brisé de la salle capitulaire (n° 3)

Le mur séparant la salle capitulaire (voir fig. 2, n° 3) de la galerie est du cloître est repris et doté d'une large porte gothique en arc brisé à congés obliques (fig. 12). Le ressaut de fondation lié à la reprise du mur a pu être mis en évidence (fig. 13). Légèrement en dessus, un horizon argileux très induré, sur lequel se trouvaient des fragments de tuile, marque sans doute le niveau de circulation gothique, certainement en terre battue. Ce dernier se situait plus bas qu'à l'époque romane²⁴. Contrairement à aujourd'hui, on

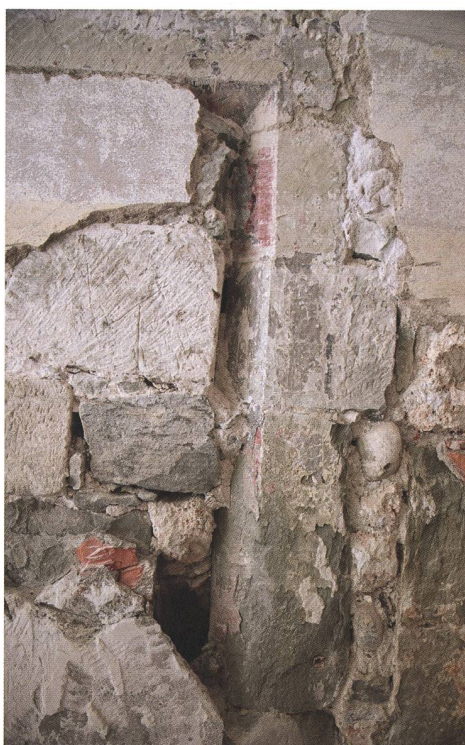
Fig. 18 Percement avec chanfrein et encadrement peint probablement aménagé à la fin du XVI^e siècle

Parmi les vestiges mis au jour en 2019, signalons un encadrement de porte de belle facture localisé dans la salle des moines et que le travail de taille permet d'attribuer au XVI^e siècle (voir fig. 11.M). Sommé d'un linteau rectiligne chanfreiné, il conserve des traces de plusieurs décors superposés attestant sa longue durée d'utilisation (fig. 18). Sa datation pourrait éventuellement être précisée: en effet, son bon état de conservation et l'absence de traces de feu en surface indiquent un aménagement postérieur à l'incendie qui a frappé le bâtiment en 1578. Les enduits appliqués suggèrent aussi que cette porte n'était pas située à l'extérieur, mais qu'elle permettait la circulation intérieure entre deux salles.

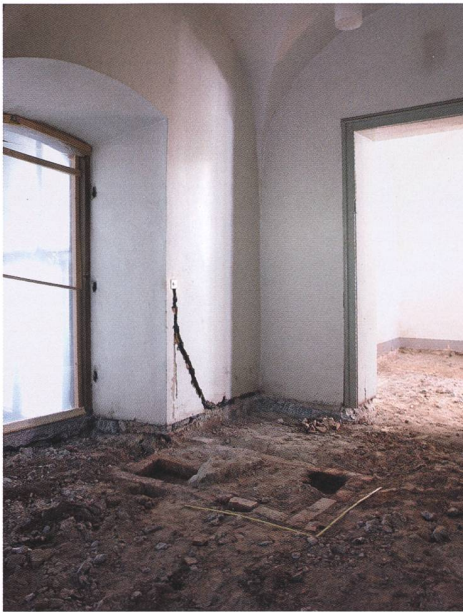
Fig. 20 Vestiges du fourneau mis au jour dans la salle des moines (n° 5)

Deux autres ouvertures sont percées dans l'aile est. Bien qu'en partie bouchées aujourd'hui, elles sont référencées sur un plan du milieu du XVIII^e siècle (fig. 19), qui atteste leur construction avant 1722, fournissant ainsi un *terminus post quem*. L'une d'elles est aménagée à l'emplacement du bouchon de la porte B (voir fig. 7), rétablissant ainsi une sortie depuis la galerie est du cloître en direction des couloirs (voir fig. 19.K). L'autre porte, probablement étroite, ne subsiste plus que sous la forme d'un montant pris dans le reste de la maçonnerie. Elle permettait de rejoindre la partie nord de la salle des moines depuis l'aile sud (voir fig. 19.L). Les fondations en brique d'un fourneau dans la partie nord de la salle des moines (fig. 20) semblent confirmer l'emplacement du chauffage, vis-à-vis de l'entrée.

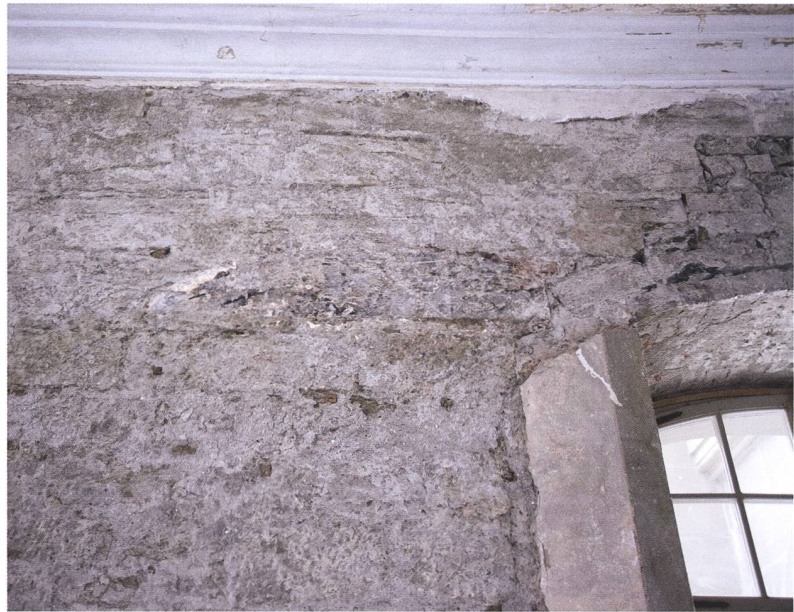
Fig. 21 Traces d'un ancien décor dans le couloir de l'aile sud (n° 6)

est créé par des fenêtres symétriques, disposées à intervalles réguliers dans les anciennes travées gothiques. Comme à l'est, des traces de badigeons blancs et d'enduits avec de la couleur noire confirment le crépissage des murs pour la pose d'un décor (fig. 21).
