Le palace de Grenilles

Zeitschrift: **Cahiers d'archéologie fribourgeoise = Freiburger Hefte für Archäologie**

Band (Jahr): **25 (2023)**

Jacques Monnier, Olivier Presset et Louise Rubeli

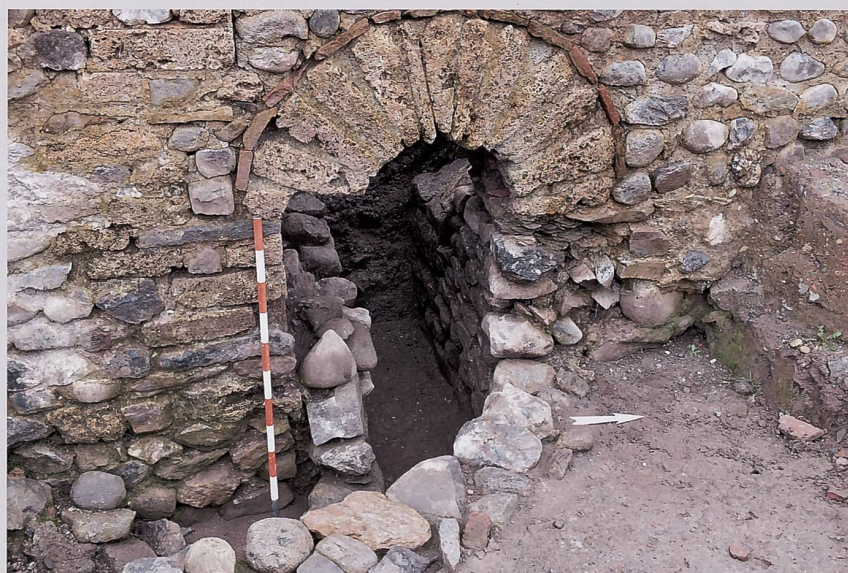
Fig. / Abb. 1

Voûte en claveaux de tuf surmontée d'une assise de réglage en éclats de tuile pour le passage d'une grande conduite d'évacuation provenant de l'espace thermal de la villa

Gewölbe aus Tuffkeilsteinen mit einer darüberliegenden Lage aus Ziegelbruch, das einen aus dem Thermenbereich der Villa führenden Abwasserkanal überdeckt

Au nord devait s'élever une aile thermale, malheureusement détruite lors de la construction d'une maison au début des années 1990 et dont ne subsiste que le mur de façade oriental, traversé par une canalisation d'évacuation

d'eau surmontée d'une voûte (fig. 1). Cette aile est bordée à l'est par une grande cour de service, partiellement dégagée. Au sud de cet espace à ciel ouvert, un petit local de service abrite probablement un *praefurnium* desservant les pièces chauffées des thermes voisins.

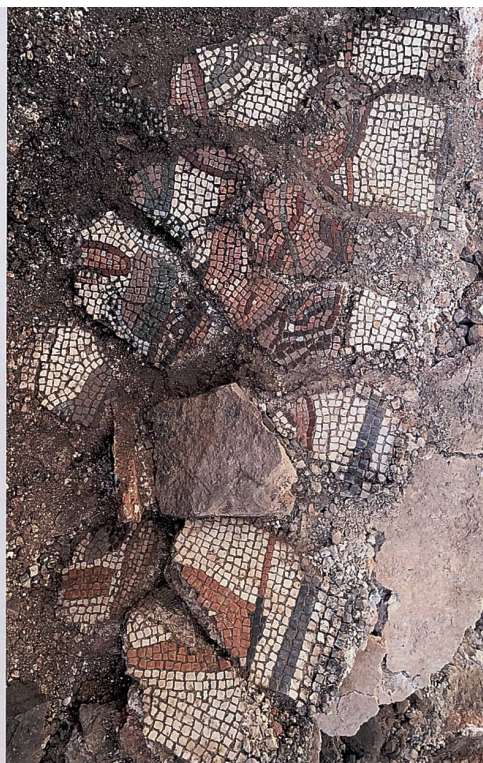
Fig. / Abb. 2

Fragments de mosaïque représentant peut-être le mythe d'Hercule dans le jardin des Hespérides

Fragmente eines Mosaiks, das möglicherweise Herkules im Garten der Hesperiden darstellt

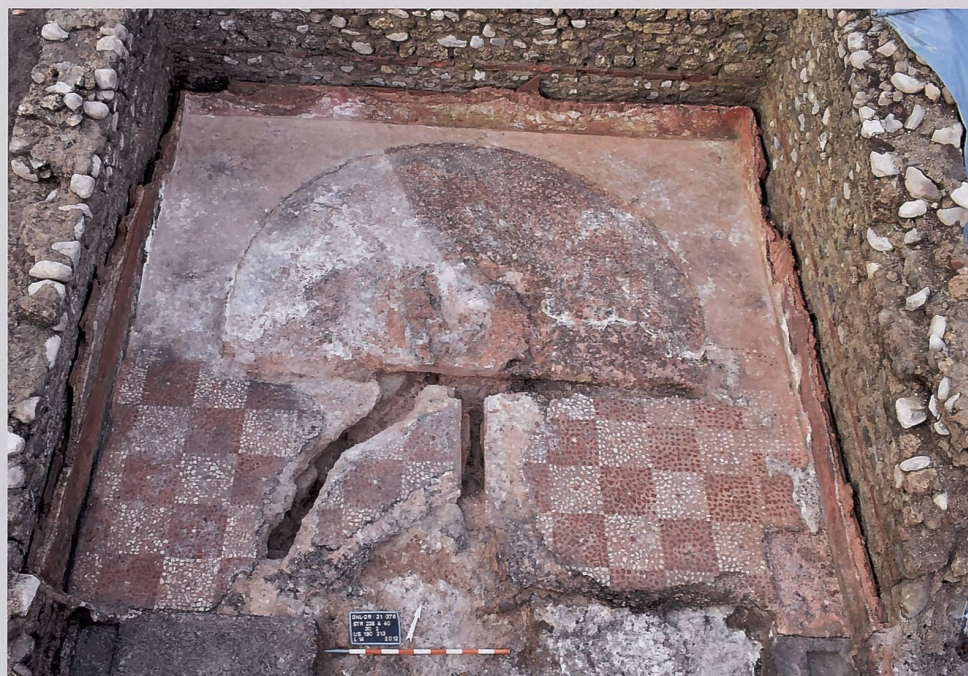
Fig. / Abb. 3

Salle d'apparat avec fontaine munie d'un sol en mortier de tuileau garantissant son étanchéité

Mit einem wasserdichten Boden aus Ziegelmörtel ausgestatteter Repräsentationsraum mit Überresten eines Brunnens
