Développement de l'insula

Zeitschrift: **Cahiers d'archéologie romande**

3. DEVELOPPEMENT DE L'INSULA

3.1. ETAT 3 : 2^e moitié I^{er} s. / 2^e moitié III^e s. ap. J.-C. (fig.23)

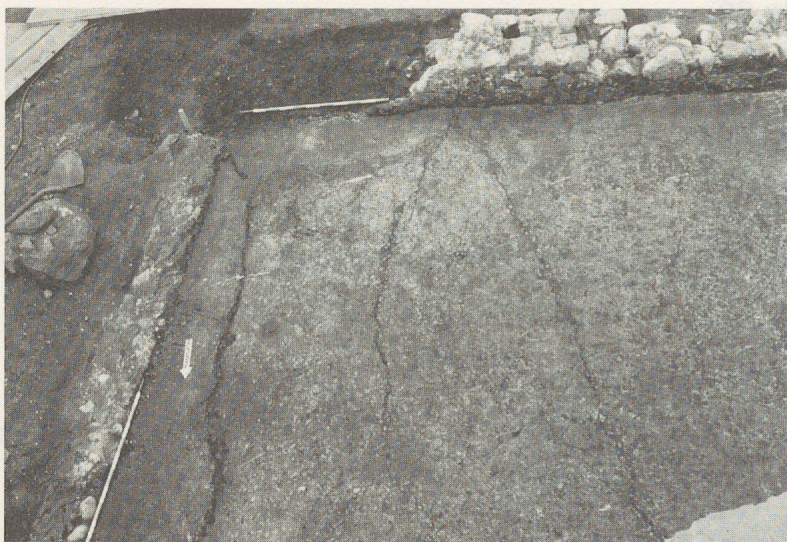
Fig.29. Zone A: bâtiment nord, vue de la salle S.1 (état 3B).

aménagé au-dessus de la canalisation nord-sud (312), il divise le bâtiment en deux salles quasi-symétriques, de 9.90 x 6.30 m (33 x 21 pieds) pour la salle S.1, et de 9.90 x 6 m (33 x 20 pieds) pour la salle S.2. Le sol en béton de ces nouvelles salles recouvre les subdivisions de la phase précédente (fig.29).

LES SOLS (fig.29)

Hormis les sols de terre battue de l'état 3A, les salles de la *domus* ont été équipées de sols en béton de chaux reposant sur un radier de boulets surmonté d'une couche de finition en gravier calcaire damé et lissé.
