# La topographie du site et son influence sur les constructions (fig. 2 à 4)

Zeitschrift: **Cahiers d'archéologie romande**

Band (Jahr): **56 (1992)**

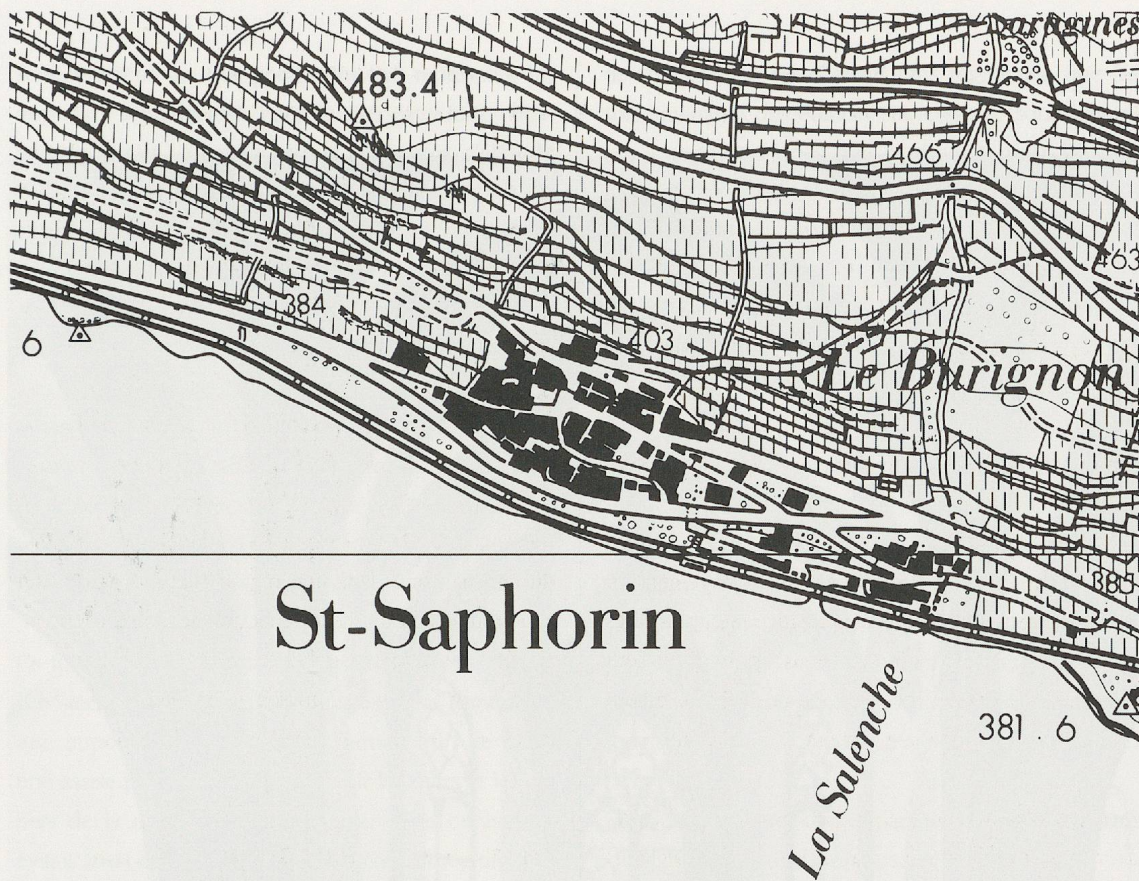
Fig. 2: Plan du village de Saint-Saphorin. Echelle 1:5000. Reproduit avec l'autorisation du Service du cadastre et du registre foncier - Vaud, du 19.8.1991

Le bourg et l'église de Saint-Saphorin s'accrochent au coteau du Lavaux, très escarpé en cet endroit. La forte pente du terrain et les difficultés de terrassement qu'elle provoque ont naturellement conditionné l'orientation de l'église, qui ne s'écarte cependant que peu de l'orientation traditionnelle ouest-est, le chœur des églises étant traditionnellement dirigé vers l'orient et Jérusalem. Le côté du chœur sera donc désigné comme côté est, celui de l'entrée, l'ouest, le côté aval, le sud, et l'amont, le nord<sup>8</sup>.
