Le macellum

Zeitschrift: **Cahiers d'archéologie romande**

Band (Jahr): **66 (1995)**

LE MACELLUM

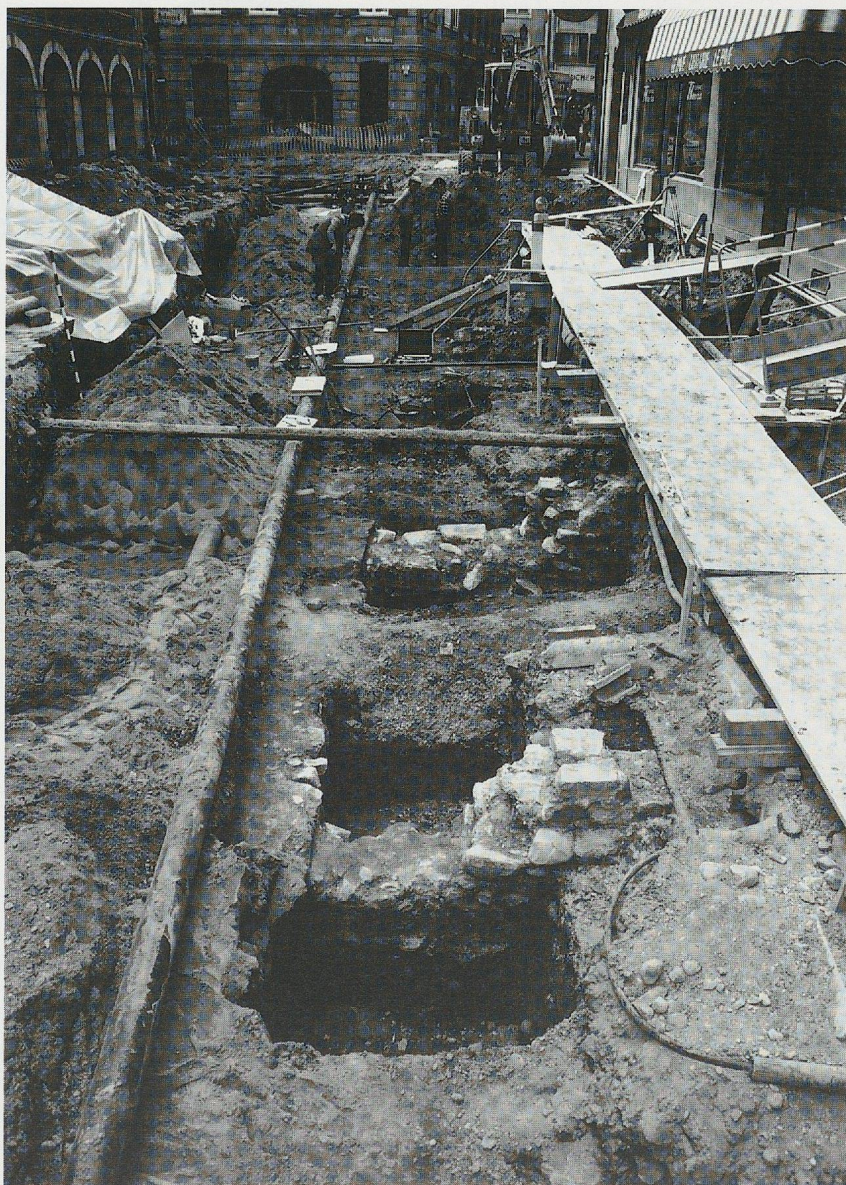
Fig. 40. Place du Marché 1988: dégagement des boutiques du *macellum*.

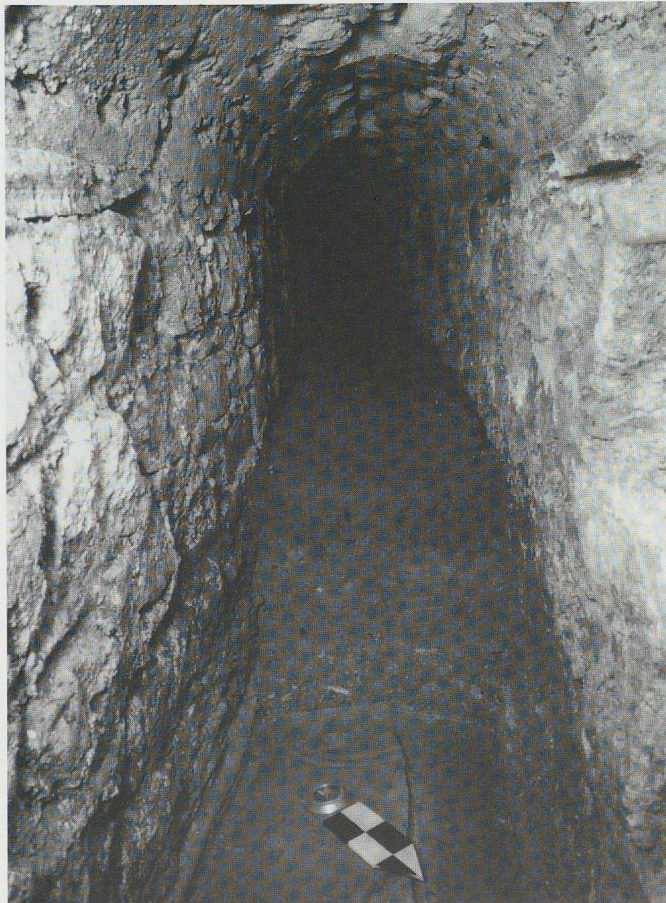
Fig. 52. Vue intérieure de l'égout st.39.

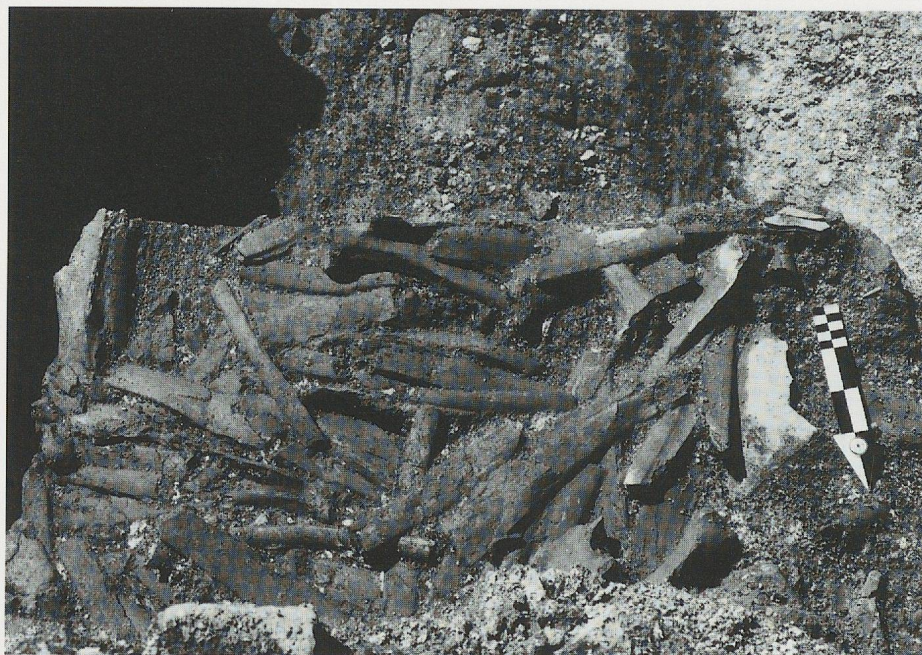
Fig. 53. Déchets de boucherie dans la boutique L2 du *macellum*.

quantité d'ossements animaux indiquant probablement la présence d'une boucherie (fig. 53; cf. *infra*, p. 159).

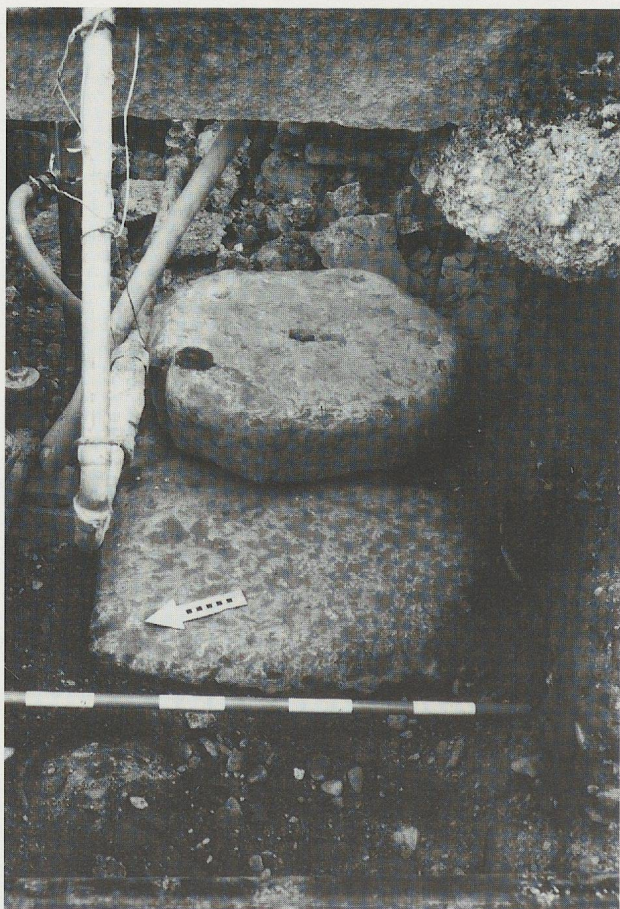
Fig. 58. Regard de l'égout st.201.

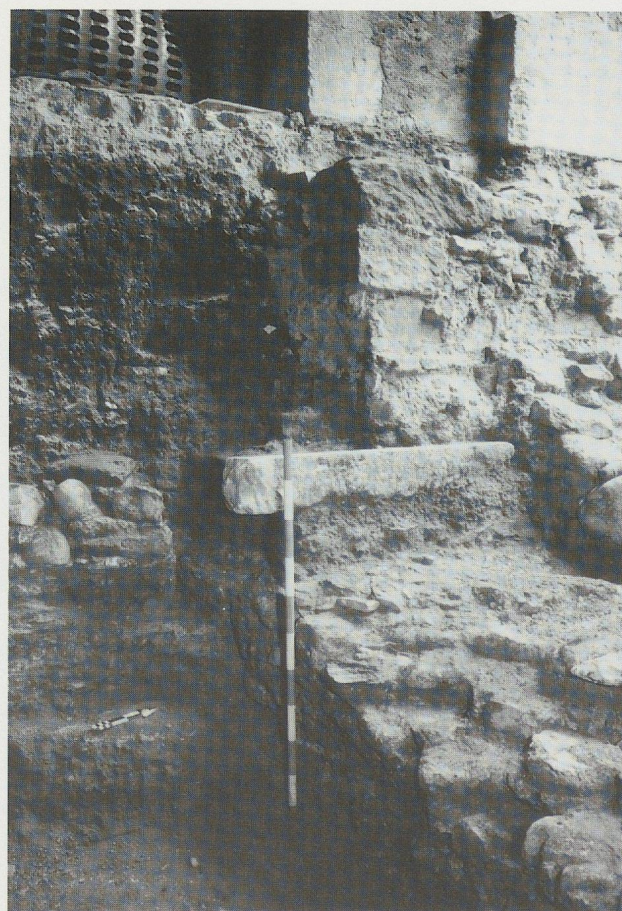
Fig. 60. Fouille d'une boutique (L9) du *macellum* sous les arcades du XVI^e siècle.

Nous ne terminerons pas cette étude sans évoquer l'étonnement qui fut le nôtre lorsque nous avons découvert l'emplacement du marché romain sous l'actuelle place du Marché! C'était sans compter avec la réutilisation, certes partielle, des piédroits des boutiques romaines par ceux des arcades construites au XVI^e siècle et destinées entre autres à abriter le marché de l'époque (fig. 60)⁸³. Bel exemple de pérennité!
