La réalisation du projet

Zeitschrift: **Cahiers d'archéologie romande**

Band (Jahr): **79 (1999)**

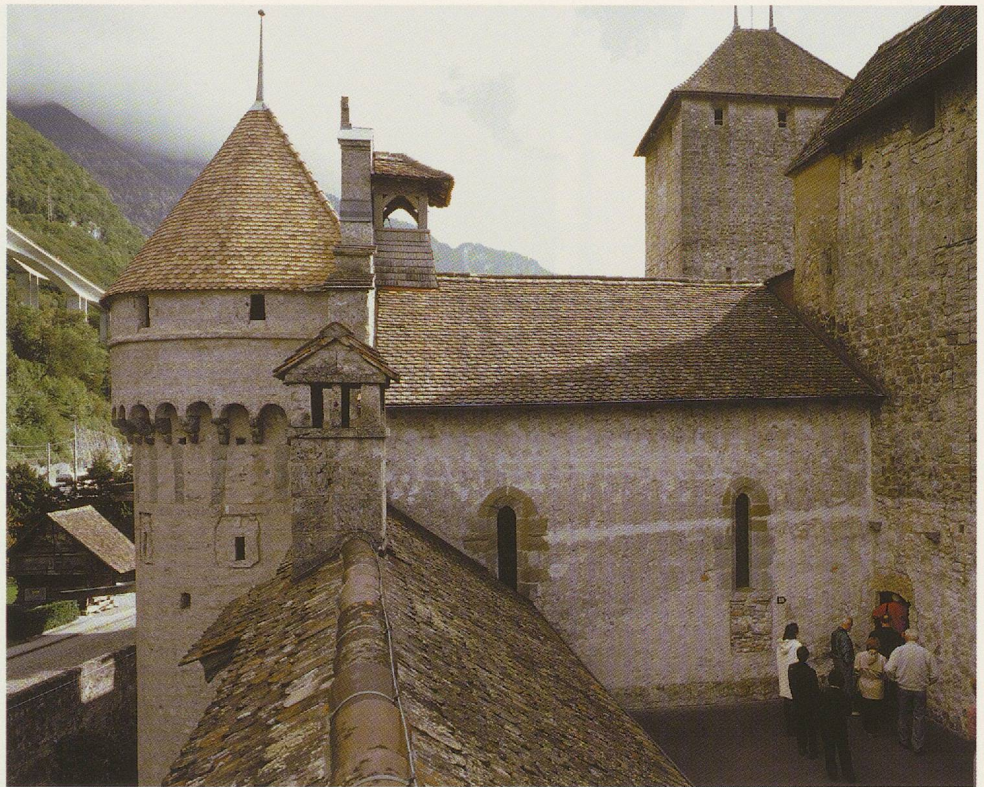
► Fig. 21

La toiture récente couvrant la cour G (ancienne *domus clericorum et pelium*) a été enlevée afin de dégager les volumes de la chapelle et de la tour X adjacente enfermant la *camera domini*; le mur nord de la première en montre encore les traces d'accrochage.

La cour à l'air libre qui précède la chapelle et en permet l'approche a été dégagée de la grande toiture dont Naef l'avait couverte. Cette cour est en fait le résultat de l'effondrement d'un bâtiment adjacent qui servait de «centre d'administration» ou de «bureau», en liaison directe avec la chambre du duc. La construction d'une couverture avec ses tuiles et ses charpentes avait flatté le goût de Naef pour les accidents de matière. Pragmatiquement, il s'agissait pour lui de protéger cet espace de la pluie pour éviter les infiltrations dans la salle des clercs, sise en dessous. Aujourd'hui, la solution d'une étanchéification de la dalle remplit ce rôle. Le démontage de cette toiture surnuméraire a non seulement facilité la perception de la chapelle et de sa relation avec la chambre du duc (fig. 21), mais a défini un lieu agréable où une information peut être proposée aux visiteurs.

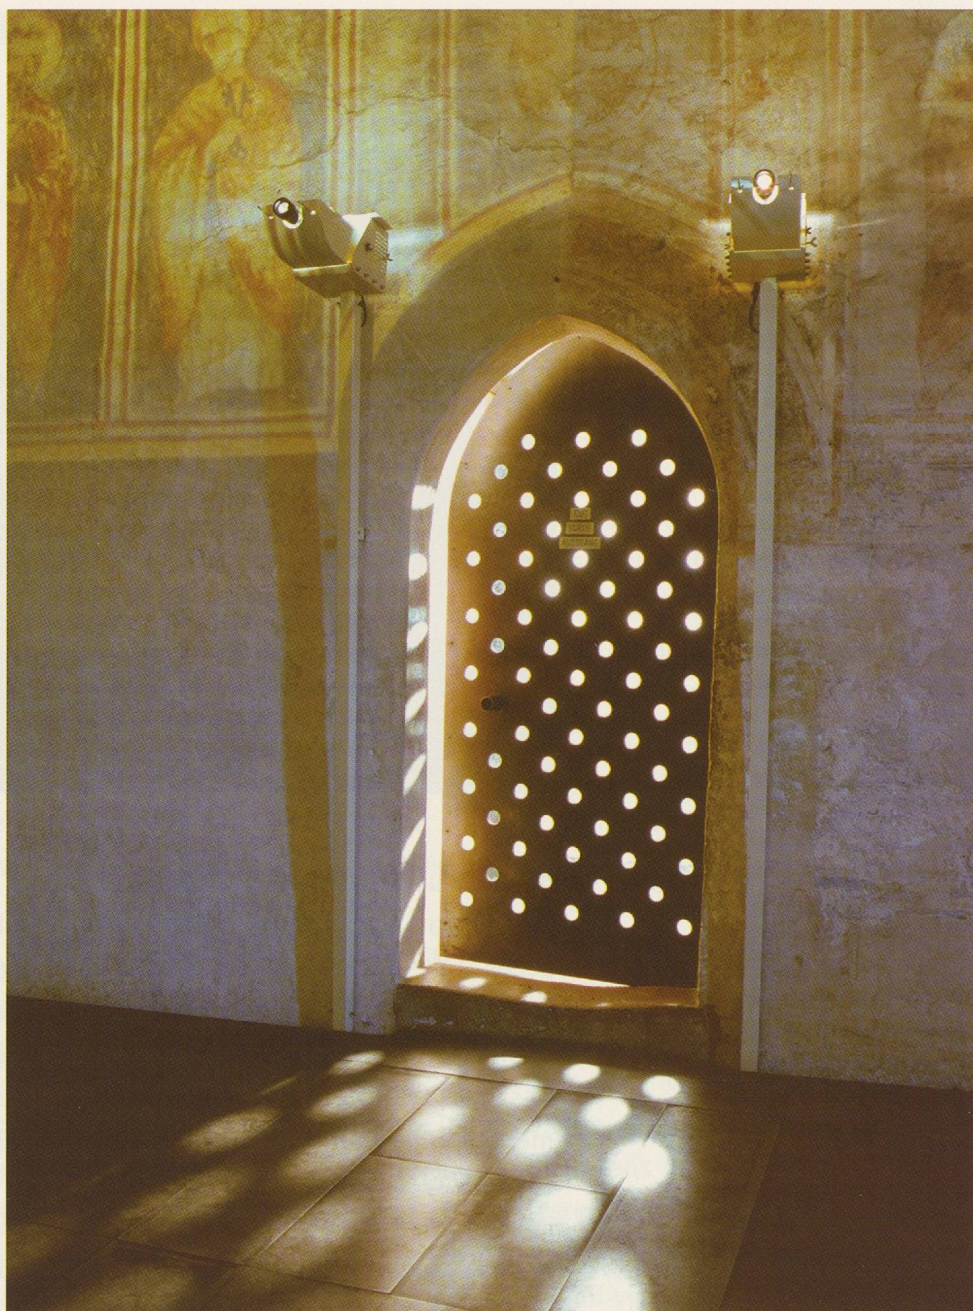
► Fig. 22

Pour obtenir une température et une hygrométrie favorables à la conservation des peintures, seuls l'accès occidental original et celui de la *camera domini* ont été conservés, état après les restaurations.

la construction de l'escalier (et qui donnait accès au «centre administratif»), obturé par un panneau jusqu'à aujourd'hui. La sortie qui faisait face à cet accès a été murée afin de rétablir l'homogénéité de la paroi Sud qui allait recevoir les projections lumineuses. L'ancien accès n'a pas encore subi le même traitement, car les analyses archéologiques et la restauration des parties basses de la paroi nord, qu'il perce, restent encore à faire. La sortie mène à la grande cour, sur laquelle débouche l'escalier monumental, et correspondait à l'initiale entrée publique à la chapelle (l'actuelle entrée étant l'accès privé du duc). Afin de préserver la clôture du lieu, le visiteur doit pousser une porte constituée d'une feuille de verre prise entre deux plaques d'acier. Pour que cette porte de sortie (fig. 22) s'impose en tant que telle au visiteur, elle est ponctuée d'«œillets» par lesquels le jour passe discrètement: des trous dans l'acier dégagent de petits cercles de verre dont la disposition évoque celle des clous sur les portes médiévales.

Toutes les issues restantes exigent l'ouverture de portes dont la fermeture automatique est destinée à limiter les circulations d'air. M. Girardet avait en effet insisté sur la nécessité de restreindre les contacts entre l'atmosphère polluante (oxydes d'azote et particules de suie et de pneus...) et les matériaux de la chapelle, afin d'éviter à la fois les réactions chimiques de la chaux du support des peintures et les dépôts de matière étrangère. De surcroît une relation avait été établie entre l'ouverture des portes et la condensation d'eau sur les parois, entraînant l'apparition de «points de rosée» et une lente dissolution des pigments.

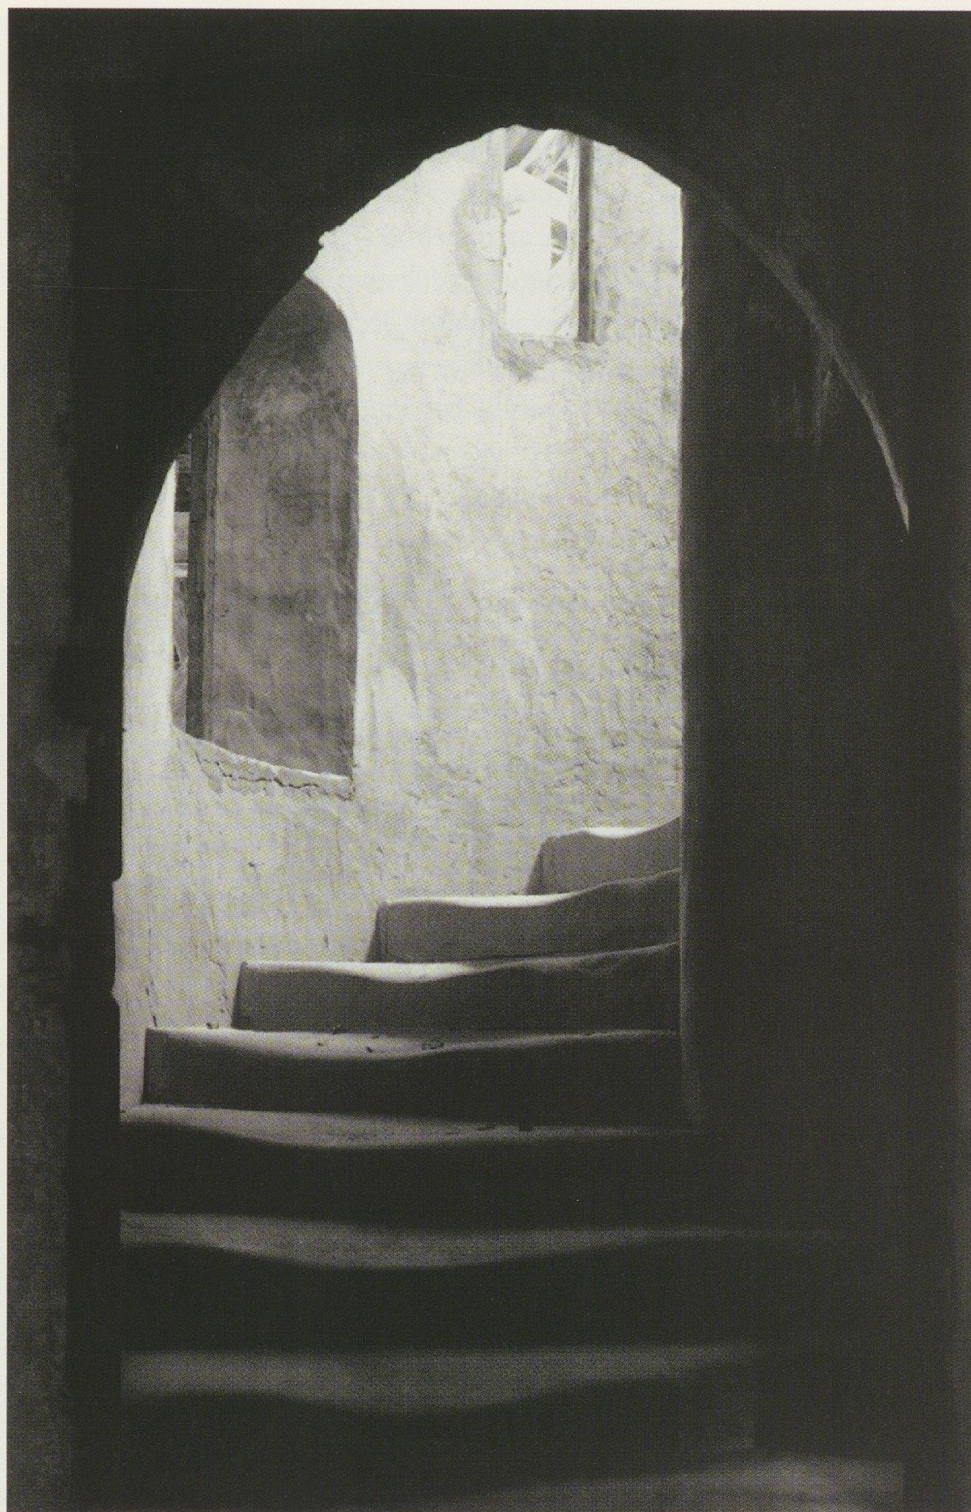
► **Fig. 23**

Escalier reliant la chambre du duc X (*camera domini*) à sa chapelle privée. Etat au début du XX^e siècle.

L'accès par la cour était aussi motivé par le fait qu'il fallait malheureusement renoncer à faire emprunter par les visiteurs l'escalier qui relie la *camera domini* et la chapelle. Cet escalier d'origine, auquel Naef n'avait pas touché, aurait par trop souffert des piétinements de la foule. Pourtant il était très important que cette liaison soit clairement perceptible. Il fut donc décidé d'en barrer l'accès, en haut et en bas, par deux vitrages, et de l'éclairer de telle façon que le spectateur soit invité à le parcourir par le regard, aussi bien quand il visite la chambre du duc que quand il est dans la chapelle. Cet éclairage a été soigneusement modulé afin qu'il ne parasite pas l'ambiance lumineuse de la chapelle elle-même.

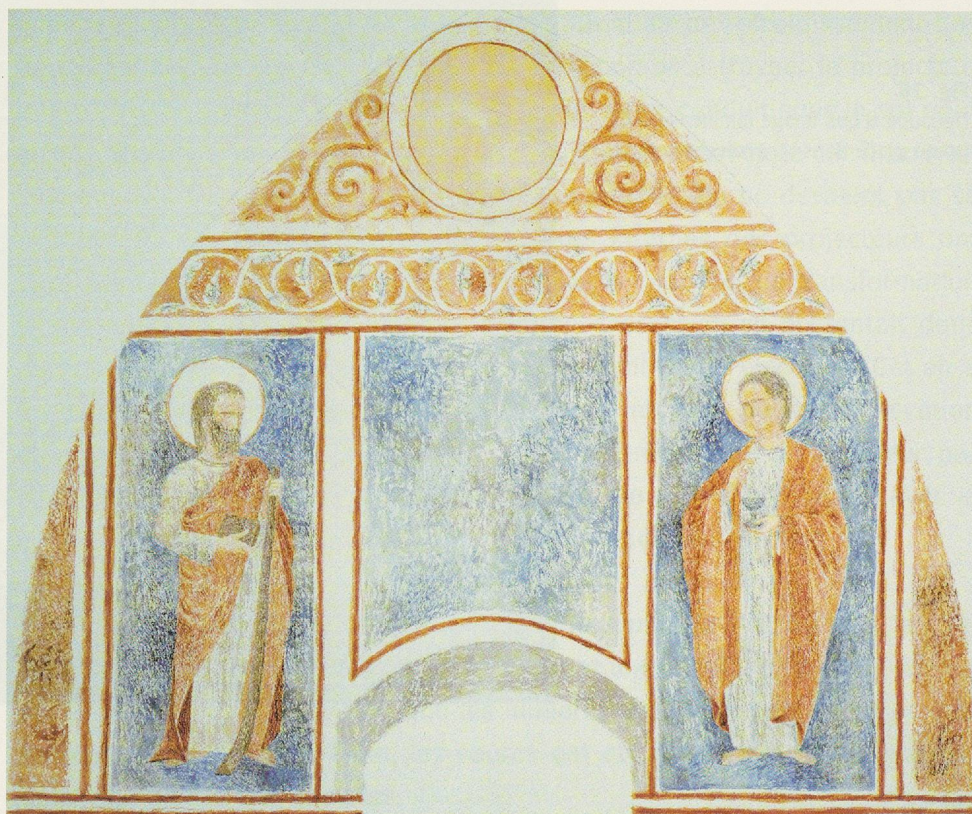
► Fig. 25
Suggestion de reconstitution du cycle de 1314 par Marie-Pierre de Gottrau, destinée à être projetée sur la paroi occidentale.

Les figures projetées sont le résultat d'un lent processus évolutif de mise au point. D'après les indications de l'historien de l'art, Mme Marie-Pierre de Gottrau a créé des images avec l'intention de suggérer une iconographie ancienne et d'affirmer un style différent qui ne laisse planer aucune ambiguïté sur la nature respective des images originales et reconstituées (fig. 25). Cette intervention exigea beaucoup de doigté de la part de cette artiste, car il s'agissait à la fois d'être modeste et moderne. Pour le mur ouest ont été représentés saint André, saint Pierre, saint Paul, saint Jacques et le Couronnement de la Vierge, et face à eux, une Annonciation. Pour la paroi nord ont été peintes les figures de saint Thomas, saint Philippe, saint Mathieu et saint Thadée, et pour la paroi sud enfin, celles de saint Jean, saint Jacques le mineur, saint Barthélemy et saint Simon. Les rinceaux qui

décorent le haut de ces parois ont été également complétés. Les relevés architecturaux des murs de la chapelle et des découpes des voûtes sur papier calque ont permis le cadrage des nouvelles peintures exécutées à l'aquarelle sur papier. Ces aquarelles ont été ensuite photographiées sur des diapositives «Ektachrome». Grâce à M. Olivier Feihl, les clichés ont été numérisés en haute résolution pour pouvoir être transformés dans des programmes informatiques de traitement d'images. Chaque cliché a été travaillé pour correspondre à des valeurs géométriques dépendant de l'excentrement de chaque foyer de projection par rapport à la surface de réception. Des masques ont été pratiqués dans chacun des clichés, de manière à n'illuminer que les parties souhaitées (fig. 26), car, évidemment, les peintures originales ne devaient pas être recouvertes par d'autres. L'intérieur des embrasures a reçu une teinte neutre de manière à n'éclairer que modérément ces zones.
