La réalisation du projet

Zeitschrift: **Cahiers d'archéologie romande**

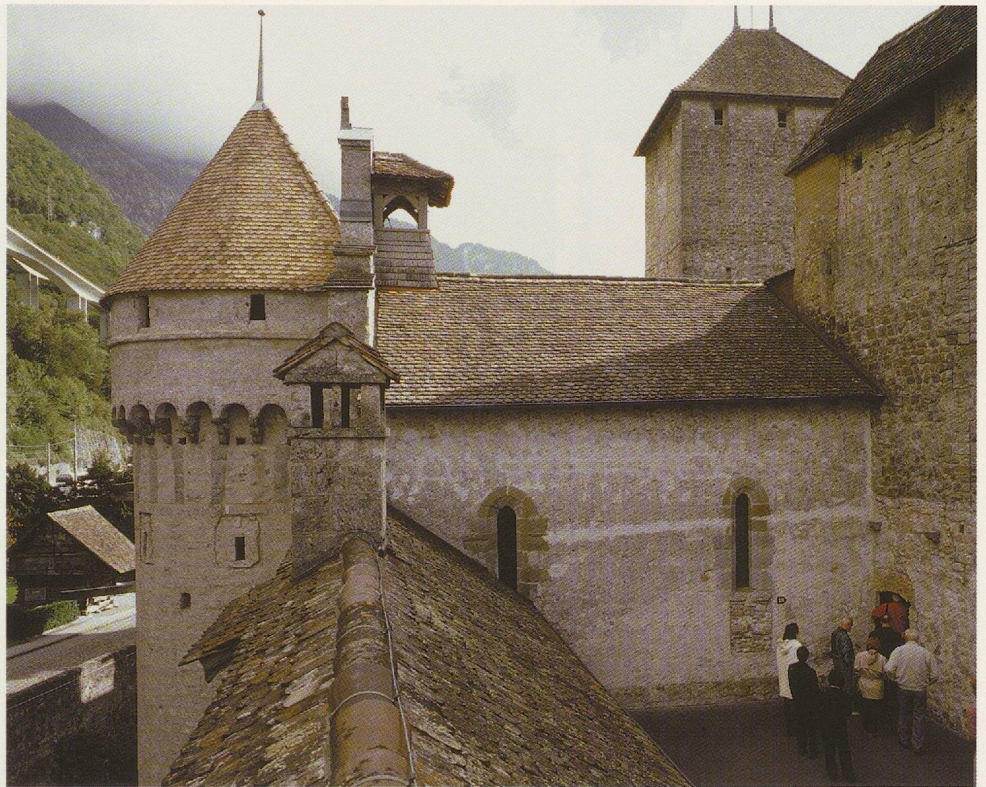
► Fig. 21

La toiture récente couvrant la cour G (ancienne *domus clericorum et pelium*) a été enlevée afin de dégager les volumes de la chapelle et de la tour X adjacente enfermant la *camera domini*; le mur nord de la première en montre encore les traces d'accrochage.

La cour à l'air libre qui précède la chapelle et en permet l'approche a été dégagée de la grande toiture dont Naef l'avait couverte. Cette cour est en fait le résultat de l'effondrement d'un bâtiment adjacent qui servait de «centre d'administration» ou de «bureau», en liaison directe avec la chambre du duc. La construction d'une couverture avec ses tuiles et ses charpentes avait flatté le goût de Naef pour les accidents de matière. Pragmatiquement, il s'agissait pour lui de protéger cet espace de la pluie pour éviter les infiltrations dans la salle des clercs, sise en dessous. Aujourd'hui, la solution d'une étanchéification de la dalle remplit ce rôle. Le démontage de cette toiture surnuméraire a non seulement facilité la perception de la chapelle et de sa relation avec la chambre du duc (fig. 21), mais a défini un lieu agréable où une information peut être proposée aux visiteurs.
