État 1 : l'établissement tibérien (vers 29 ap. J.-C.)

Zeitschrift: **Cahiers d'archéologie romande**

Band (Jahr): **103 (2006)**

IV État 1. L'établissement tibérien (vers 29 ap. J.-C.)

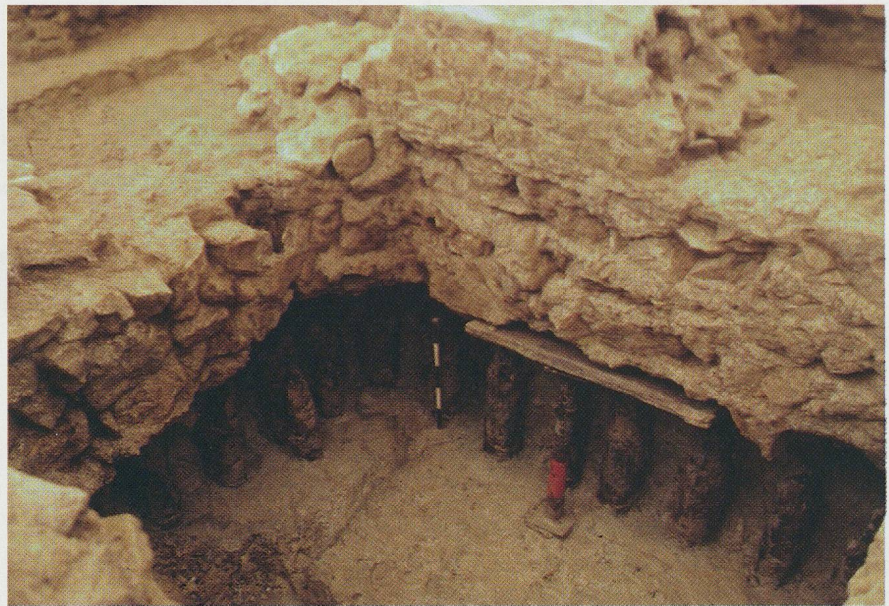
Fig. 30

Pilotis de chêne datés par la dendrochronologie de 29 ap J.-C., mis au jour sous les murs M18 et M15 de l'établissement tibérien. Vue nord.

Du point de vue chronologique, ces premières constructions sont précisément datées grâce à la présence de pilotis de chêne sous certaines maçonneries, permettant de situer la construction du bâtiment vers 29 ap. J.-C. (fig. 30). L'édifice, qui semble avoir été ponctuellement rénové à l'époque claudio-néronienne – du moins ses peintures murales¹ – a connu ensuite des transformations d'envergure à l'époque flavienne, vers 72 ap. J.-C. (état 2). Le mobilier céramique et numismatique mis au jour, quoique peu abondant, s'insère tout à fait dans cette fourchette chronologique et confirme aussi bien les dates de construction du bâtiment que sa durée d'occupation jusqu'à l'époque flavienne².

Les pilotis de chêne, de section circulaire, présentent des diamètres compris entre 8 et 17 cm, pour une longueur moyenne de 107 cm et des pointes taillées à quatre facettes. Ils ont été systématiquement implantés dans des tranchées de construction d'une largeur proche du mètre, alors que les murs sans renforcement de pilotis ont toujours été construits en tranchée étroite.

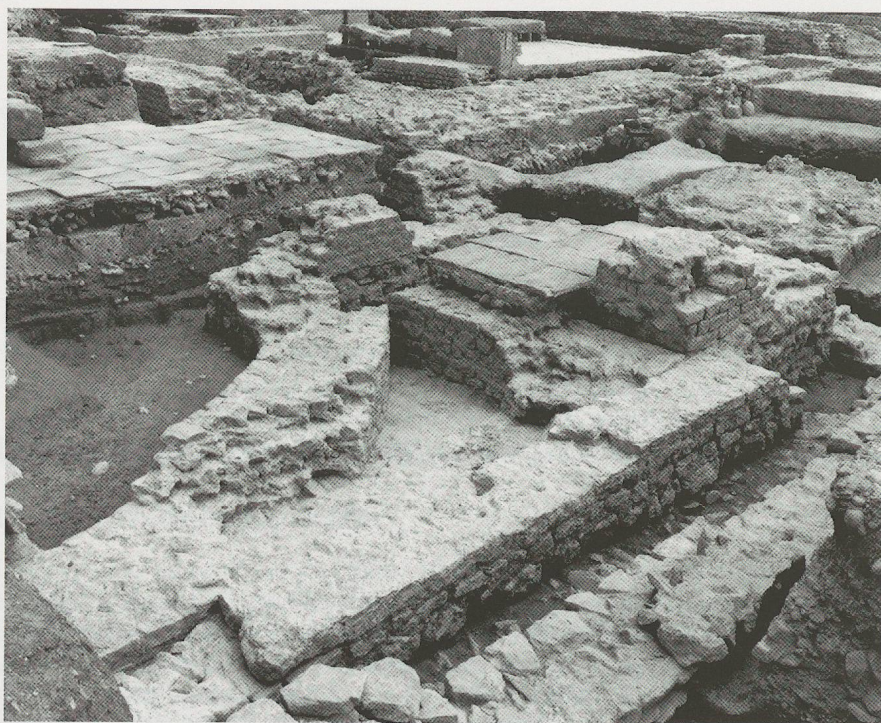
Fig. 39
Établissement tibérien. Les fondations
montées à vue de l'abside du local L25.
Vue sud-ouest.

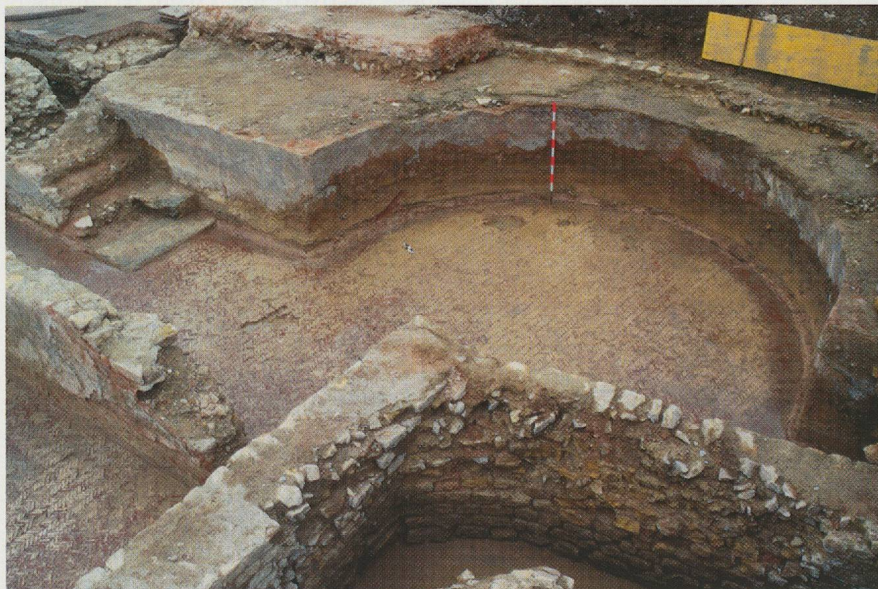
Fig. 41

Établissement tibérien. L'abside de la piscine St 133 et l'escalier St 74. Vue est.

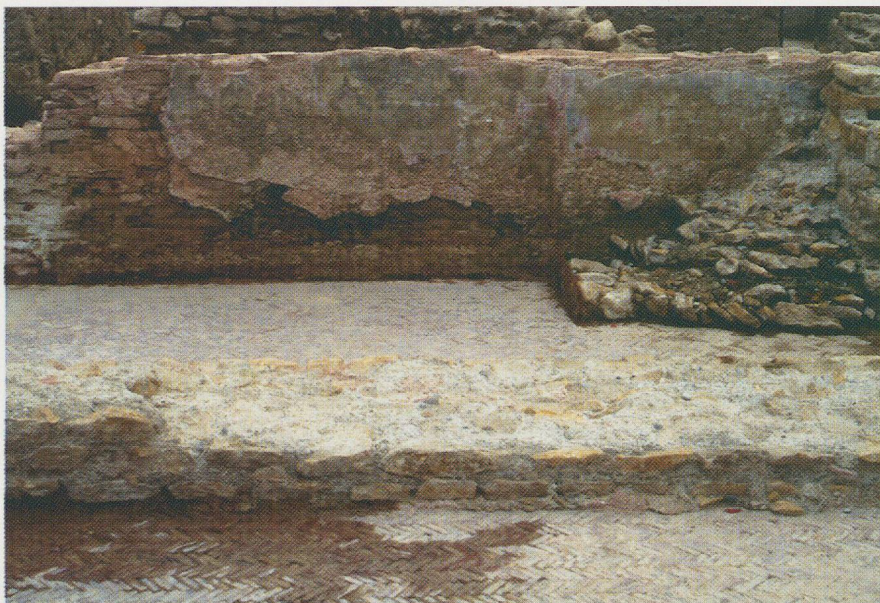
**Fig. 47**

Établissement tibérien. Vue de l'étanchéité intérieure de la piscine (St 14) recouverte de différentes couches de mortier au tuileau et d'un enduit peint en rouge. À droite, l'escalier d'accès à la piscine flavienne. Vue nord.

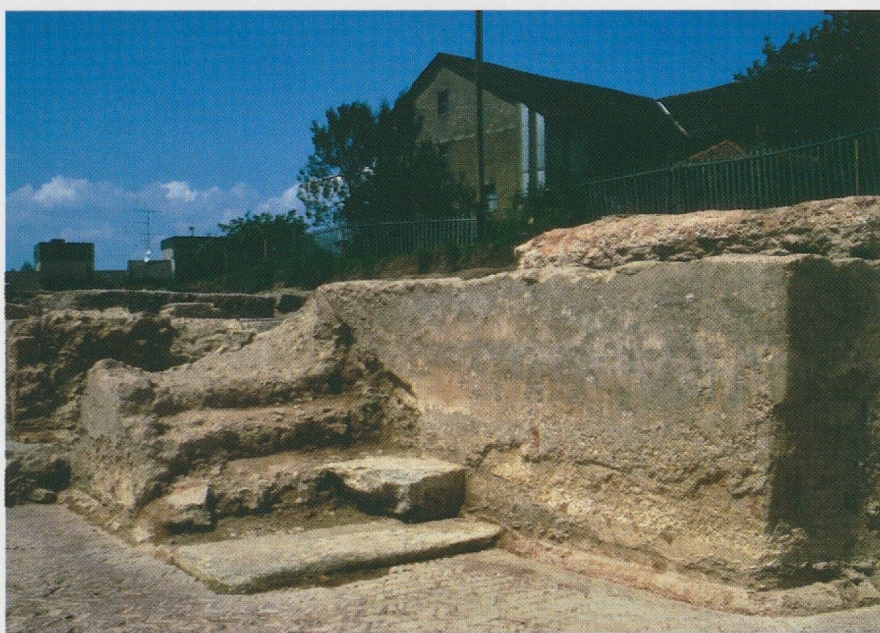
**Fig. 48**

Établissement tibérien. L'escalier d'accès à la piscine (St 74). Vue nord-est.

(M29), puis, après la construction de l'escalier St 74, contre ce dernier et le reste des parois du bassin (fig. 48). Le joint des parois et du fond en briquettes de terre cuite (*opus spicatum*) est assuré par un solin d'étanchéité.

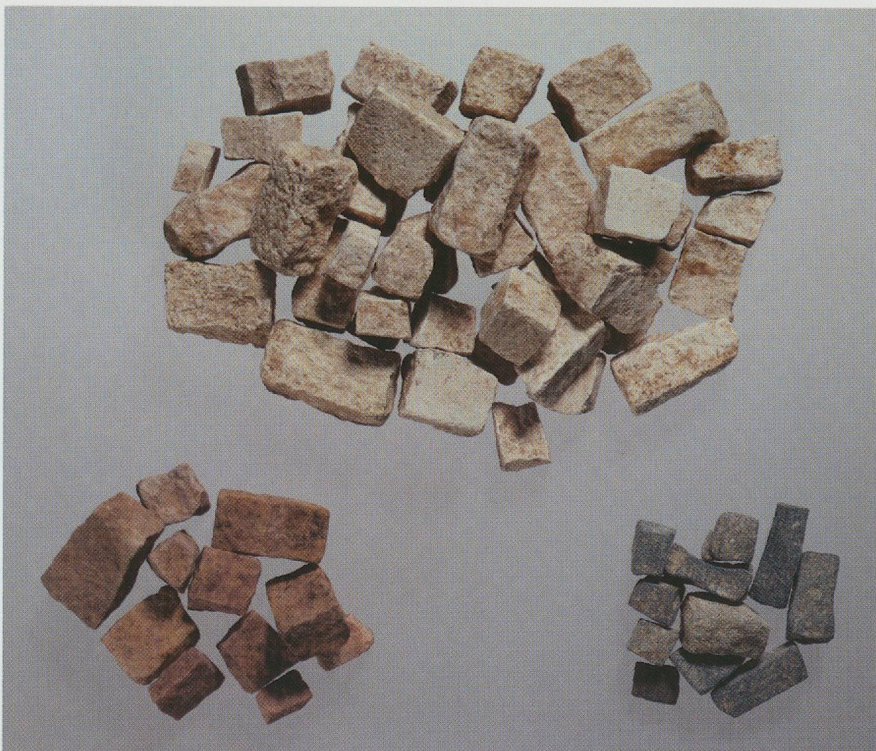
Fig. 50

Tesselles de mosaïque grossièrement taillées, mises au jour dans les niveaux de construction de l'établissement tibérien. Inv. 94/9724.
