État 2 : la période flavienne : premières modifications (vers 72 ap. J.-C.)

Zeitschrift: **Cahiers d'archéologie romande**

Band (Jahr): **103 (2006)**

V État 2. La période flavienne: premières modifications (vers 72 ap. J.-C.)

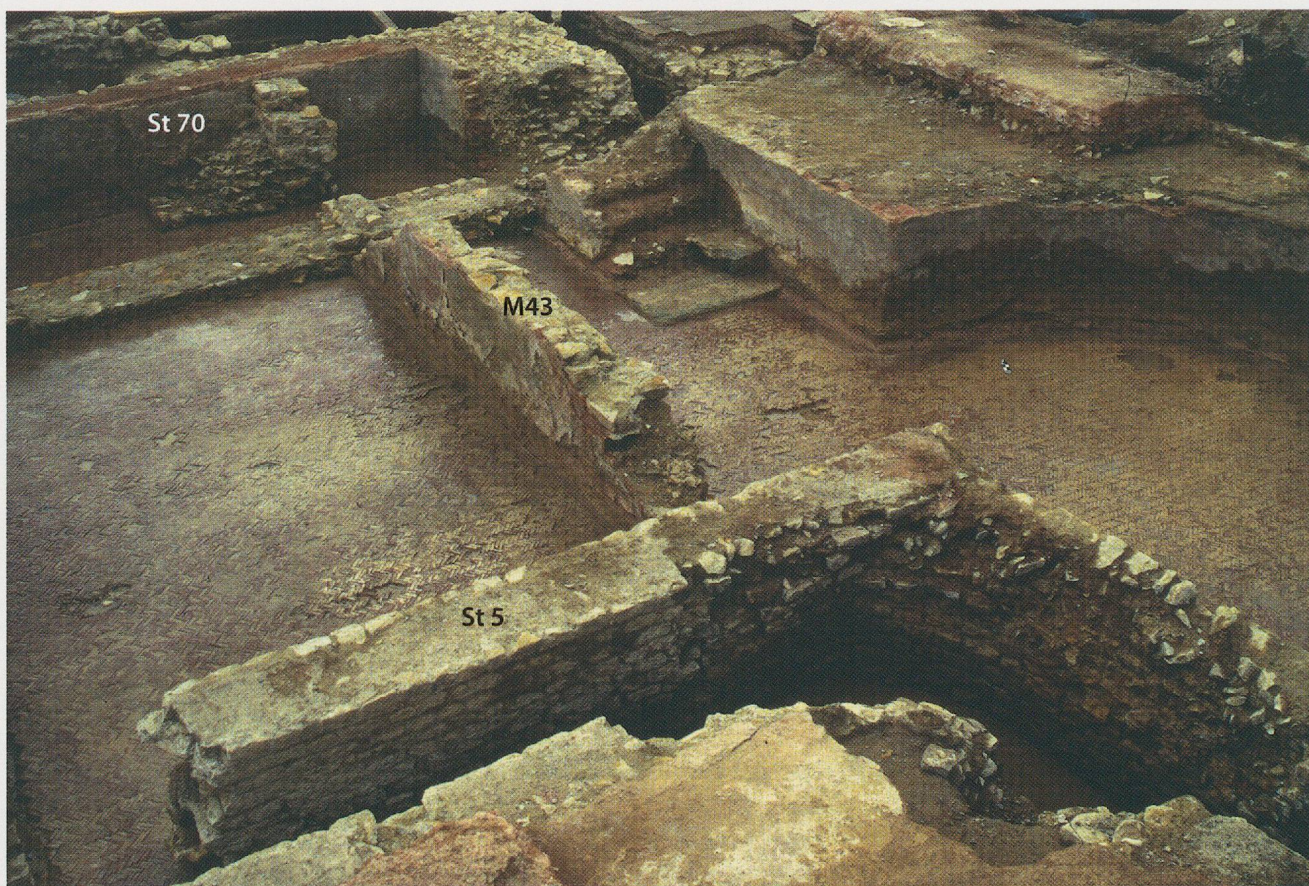
Fig. 66

Vue de la piscine flavienne avec, en second plan, le mur qui désaffecte l'abside (M43) et en arrière-fond, l'escalier d'accès (St 70). Au premier plan, la canalisation des thermes du II^e s. (St 5).

Dans le bâtiment nord-ouest construit à l'époque tibérienne, les transformations les plus importantes ont été entreprises sur la piscine dont la largeur a été réduite à 8,60 m (fig. 43 et 59). Sa partie orientale, y compris l'abside, a été en effet comblée par une solide maçonnerie de pierres calcaires liées au mortier formant une sorte de plate-forme de 4,40 m de large hors-tout (fig. 62, St 68). Ce comblement, ainsi que le mur M43 qui le délimitait et qui constituait le nouveau mur oriental de la piscine,

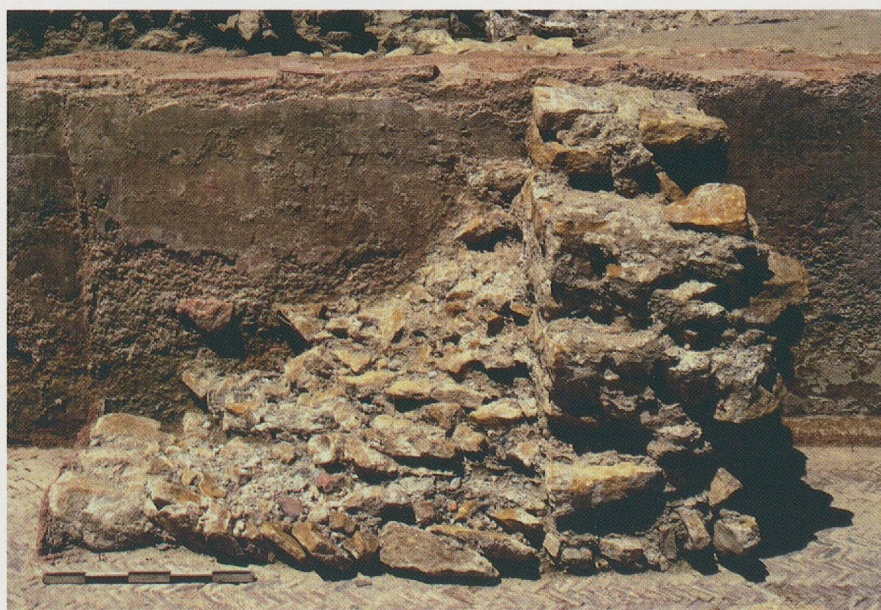
Fig. 67

Vue de l'escalier de la piscine d'époque flavienne (St 70). Vue nord.

Un nouvel escalier d'accès de 1,20 m de large (fig. 43 et 59, St 70), dont le soubassement était formé de pierres calcaires et de fragments de terre cuite liés au mortier de chaux, a été construit à l'angle nord-est du nouveau bassin (fig. 67). Des marches symétriques ont peut-être été installées également à son angle sud-est. Les vestiges conservés permettent de reconstituer un escalier de sept marches revêtues de dalles de grès, dont les dimensions étaient probablement identiques à celles des degrés tibériens (largeur: 1,20 m; profondeur: 0,55 m; épaisseur: 0,22 m; fig. 68).

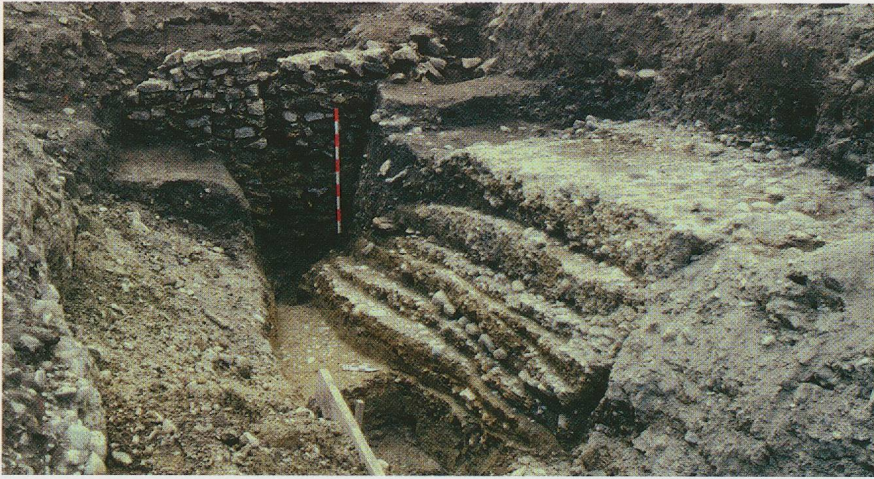
**Fig. 71**

Le piédroit est de la canalisation St 108. Vue du parement oriental portant les empreintes d'un coffrage de bois formé d'éléments verticaux et horizontaux. Sur ce large piédroit reposait le mur de façade orientale de l'insula 19. À droite, les cinq niveaux du cardo secondaire 19/20. Vue ouest.

À l'angle sud-est de l'*insula*, la canalisation St 108 forme une maçonnerie de 1,80 m de large dont la structure interne n'est pas connue. Son sommet se trouve à la cote 450,60 (fig. 63). Les sondages effectués au nord ont permis d'observer la largeur de son piédroit ouest (M98: 0,76 m) et de son canal (0,58 m environ), dont le fond n'a pu être atteint. Dans ce secteur, la canalisation St 108 est plus large puisque son piédroit est (M48), large de 1 m, forme également les fondations du mur de façade du bâtiment. Le parement est du mur M48 porte les traces de négatifs d'un coffrage de bois mis en place pour sa construction (fig. 71).
