Artikel: L'insula 19 à Avenches : de l'édifice tibérien aux thermes du IIe siècle
Kapitel: État 3 : le complexe thermal du IIe s. (vers 135/137 ap. J.-C.)
Autor: Martin Pruvot, Chantal / Bossert, Martin / Bridel, Philippe
DOI: <https://doi.org/10.5169/seals-835892>

VI État 3. Le complexe thermal du II^e s. (vers 135/137 ap. J.-C.)

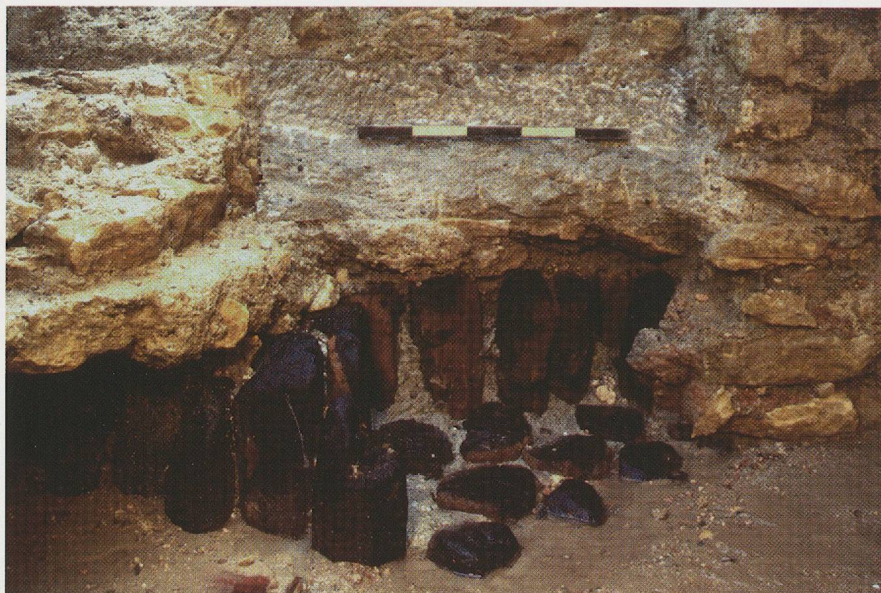
Fig. 77
Pilotis de chêne implantés sous les fondations de la galerie de service souterraine L50 (M11).

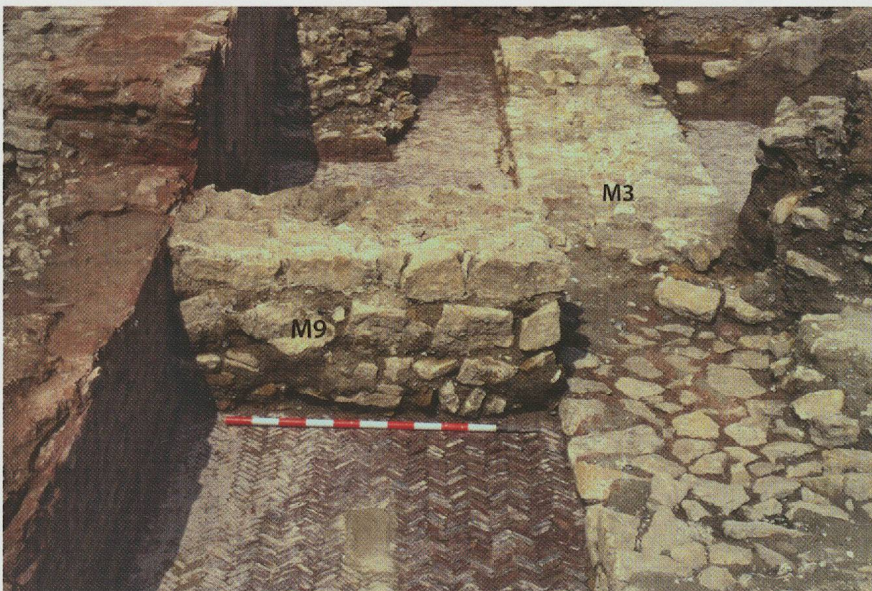
**Fig. 89**

Les fondations des murs M3 et M9. Vue est. Au premier plan, le fond de la piscine tibérienne.

D'une manière générale, les fondations ne mesurent que 0,9 m de largeur et ont été implantées à la cote moyenne de 450,00. Toutefois, certaines élévations sans doute plus imposantes reposaient sur des soubassements de 1 à 1,10 m de largeur, plus profondément fondés (à la cote moyenne de 448,10), comme celles des murs de la galerie de service souterraine (fig. 32) ou celles du mur mitoyen entre la salle chauffée L32 et le *caldarium* L33 (fig. 90). Sur la base des fondations des murs, les largeurs moyennes des élévations peuvent être estimées entre 0,6 et 0,8 m.

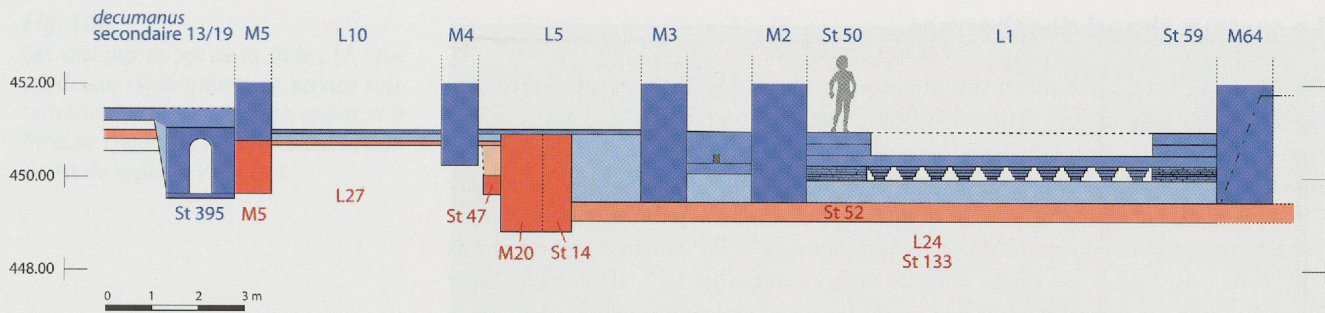
Fig. 102

Coupe schématique illustrant la superposition des états 1 et 3. Coupe nord-sud, vue est. En rouge : état 1; en bleu : état 3.
