# Das Areal vor dem Bau des Theaters

Zeitschrift: **Cahiers d'archéologie romande**

Band (Jahr): **114 (2009)**

## II.1 Die vorthheaterzeitlichen Befunde

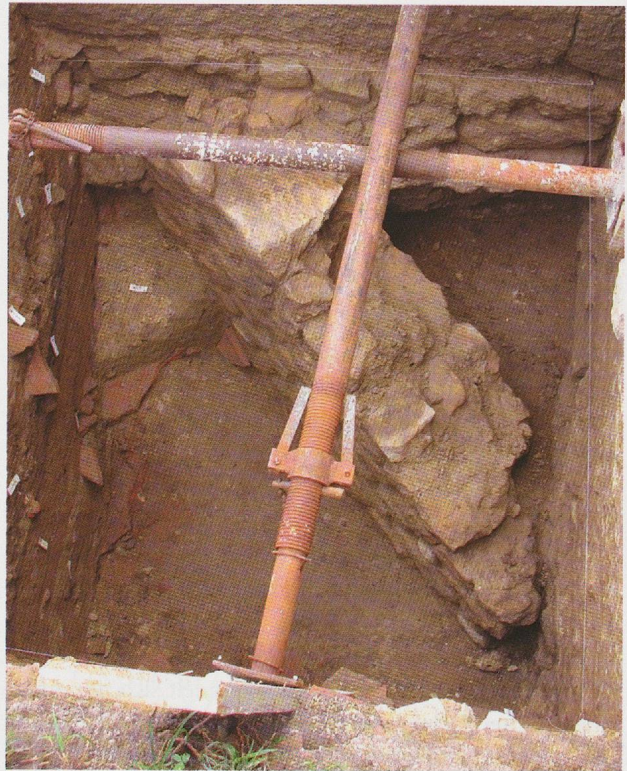
Abb. 35 S 61. Vortheaterzeitliche Mauer M 125, rechts im Bild die innere Umfassungsmauer des Theaters M 22, oben M 70.

Im Bereich der Sondierungen S 13 und S 61 liessen sich die Überreste eines mehrphasigen, vorthheaterzeitlichen Gebäudes mit der zugehörigen, vorthheaterzeitlichen Schichtsequenz fassen. Die chronologische Zuweisung ergibt sich aus der stratigrafischen Situation in S 61, wo die zum entsprechenden Gebäude gehörige Schichtsequenz durch den Fundamentgraben der inneren Umfassungsmauer des Theaters M 22 durchschlagen wird (vgl. Abb. 34, 9). Ebenso deutlich ist der Befund in S 13. Dort wird der zum fraglichen Gebäude gehörige Mörtelboden sol 9 von der Umfassungsmauer M 11 durchschlagen (vgl. Abb. 35).

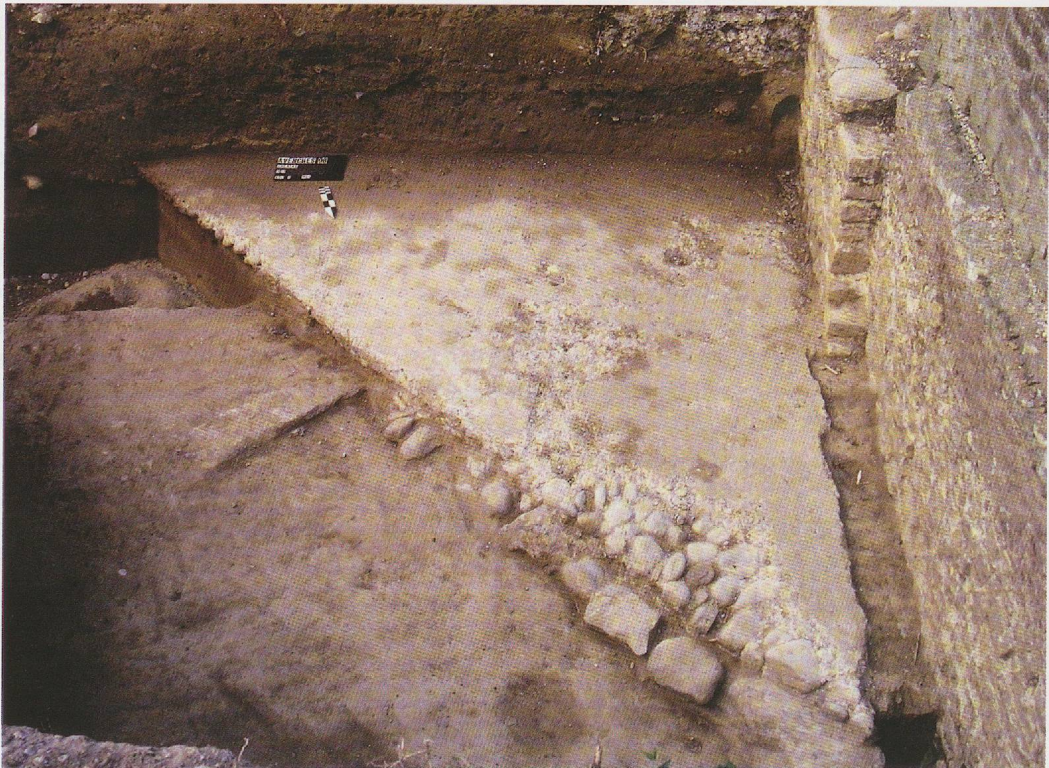
Abb. 36 S 13. Vortheaterzeitlicher Mörtelboden sol 9, welcher von der Umfassungsmauer des Theaters M 11 (rechts im Bild) durchschlagen wird.

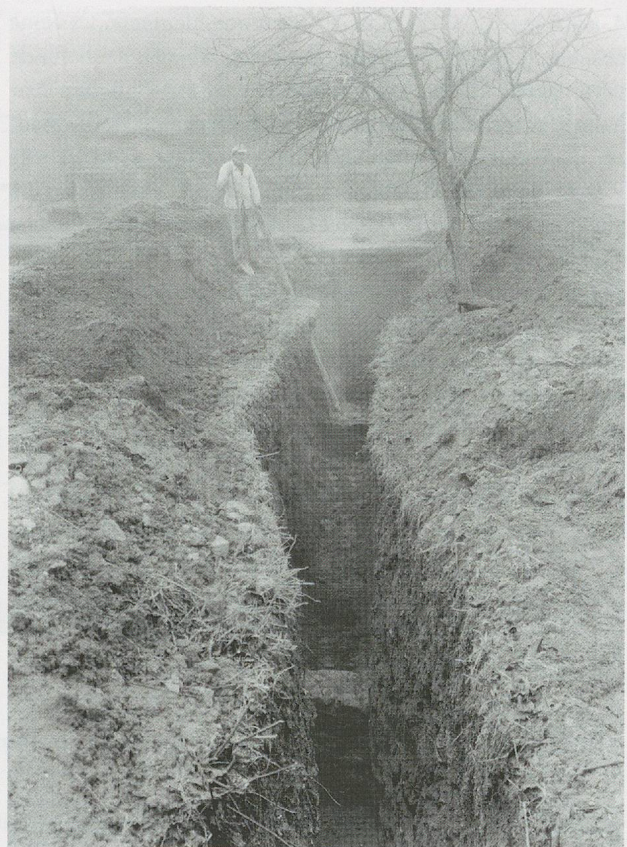
Abb. 39 TRA 1929.1/TRA 1930.1. Sondierschnitt im Bereich des westlichen Vorplatzes. Freilegung von zwei vortheaterzeitlichen Mauerzügen.

Bereits in den Jahren 1929/30 stiess man in einer Sondierung im westlichen Teil des Theatervorplatzes<sup>206</sup> auf die Überreste zweier Mauern (vgl. Beilage 3, M 6; M 149), die sich aufgrund ihrer Erhaltung und Orientierung nicht mit dem Theaterbau in Verbindung bringen liessen<sup>207</sup> (vgl. Abb. 24; 39). Im Rahmen der Sondierungskampagne 1998 wurden beidseitig des Schnittes von 1929/30 die Sondierungen S 1 und S 8 angelegt (vgl. Beilage 3). Bis auf die mögliche Mauerraubgrube ST 119, welche eventuell in Zusammenhang steht mit der 1929/1930 nachgewiesenen Mauer M 149<sup>208</sup>, fanden sich in S 1 keine Hinweise auf vortheaterzeitliche Mauern. Hingegen konnte in S 8 ein ca. 2 m langer Abschnitt eines SW-NE verlaufenden, ca. 0.50 m breiten Fundaments M 6 aus unregelmässig vermörtelten Geröllen und Kalkbruchsteinen dokumentiert werden. Im Mauerwerk zeichnet sich in der SE-Mauerschale das Negativ eines senkrecht stehenden, rechteckigen Holzbalkens

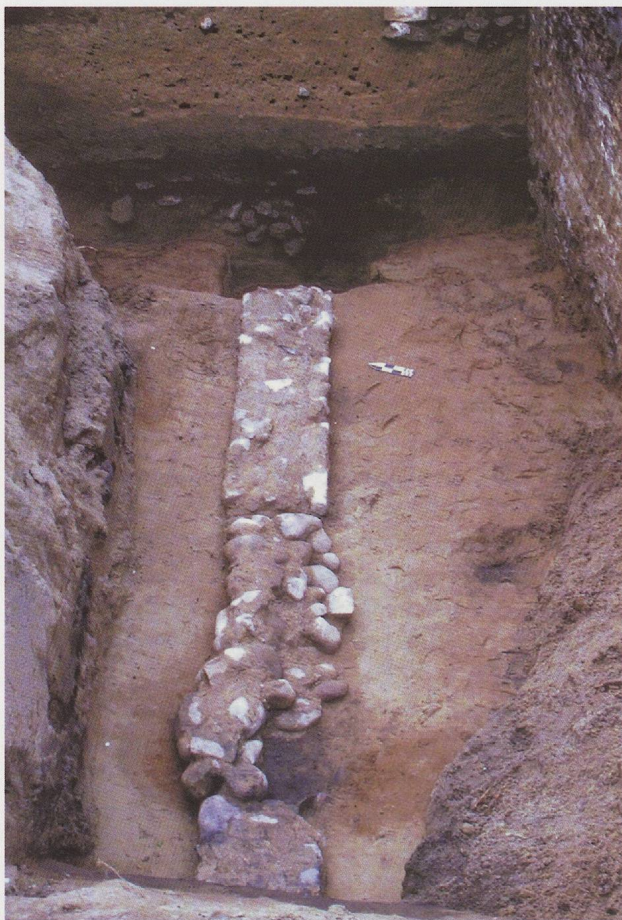
Abb. 40 S 4. Vortheaterzeitliche Mauer M 6.

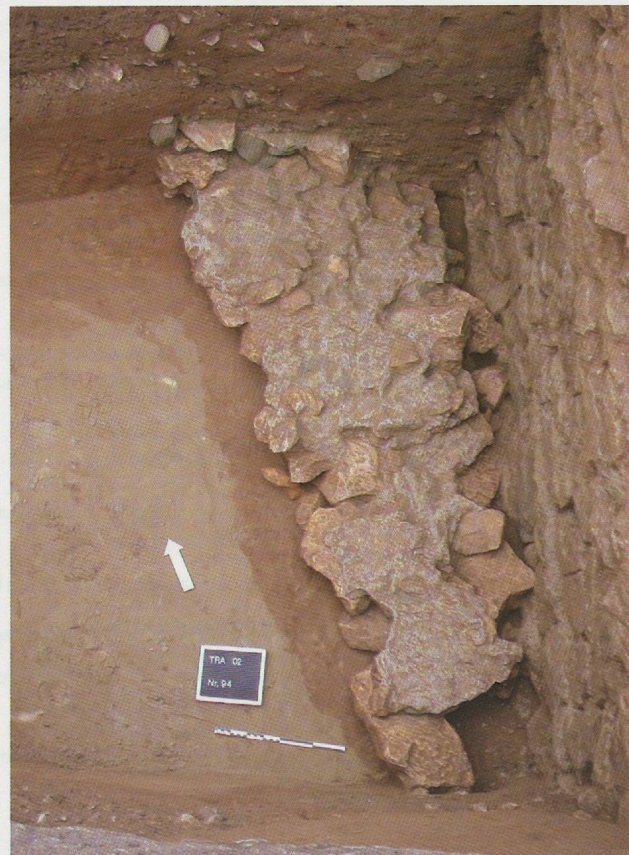
Abb. 43 S 51. Vortheaterzeitliche Mauer M 113, rechts die theaterzeitliche Mauer M 51.

Bei der Untersuchung der Fundamente der theaterzeitlichen Mauer M 51 in der Sondierung S 51 kam ein Baubefund zum Vorschein, der aufgrund seines Verhältnisses zum Fundamentgraben von M 51 eindeutig als vortheaterzeitlich angesprochen werden kann: Es handelt sich um die zwei untersten Steinlagen des Fundaments M 113 aus unregelmässig vermörtelten Kalkstein- und Sandsteinbruchstücken<sup>213</sup>, welches beim Bau der *aditus*-Mauer M 51 durchschlagen wurde (vgl. Abb. 43). Das vermutlich zu M 113 gehörige Bauniveau liegt auf einer Höhe von 453.70 m ü. M. (vgl. Abb. 44, 3). Es lieferte kein Fundmaterial, welches eine Datierung des Zeitpunkts der Konstruktion von M 113 ermöglichen würde. Gleiches gilt für die darüber liegende Planie (vgl. Abb. 44, 4), mit der das Gelniveau nach dem Bau offenbar angehoben worden ist. Dass die zu M 113 gehörigen Gelniveaus auf mindestens 454.00 m ü. M. lagen, belegt die bei der Zerstörung der Mauer entstandene Raubgrube (vgl. Abb. 44, 5). Das spärliche Fundmaterial aus dieser Struktur kann nur allgemein in die zweite Hälfte des 1. Jh. n.Chr. datiert werden. Da sich der genaue Zeitpunkt des Abbruchs von M 113 nicht präziser bestimmen lässt, bleibt offen, ob dieser in direktem Zusammenhang mit dem Bau des Theaters oder aber früher, aus anderem Anlass erfolgte. Die Ausrichtung von M 113 verläuft annähernd in N/S-Richtung (13.75° Abweichung von N) und weicht damit sowohl von der Orientierung der *insulae*-Quartiere, als auch von jener des Theaters<sup>214</sup> ab. Die ursprüngliche Länge der Mauer ist unbekannt. Ebenso unklar bleibt die Interpretation: Aufgrund der bemerkenswerten Breite von rund 1 m scheint es eher unwahrscheinlich, dass es sich beim fragli-

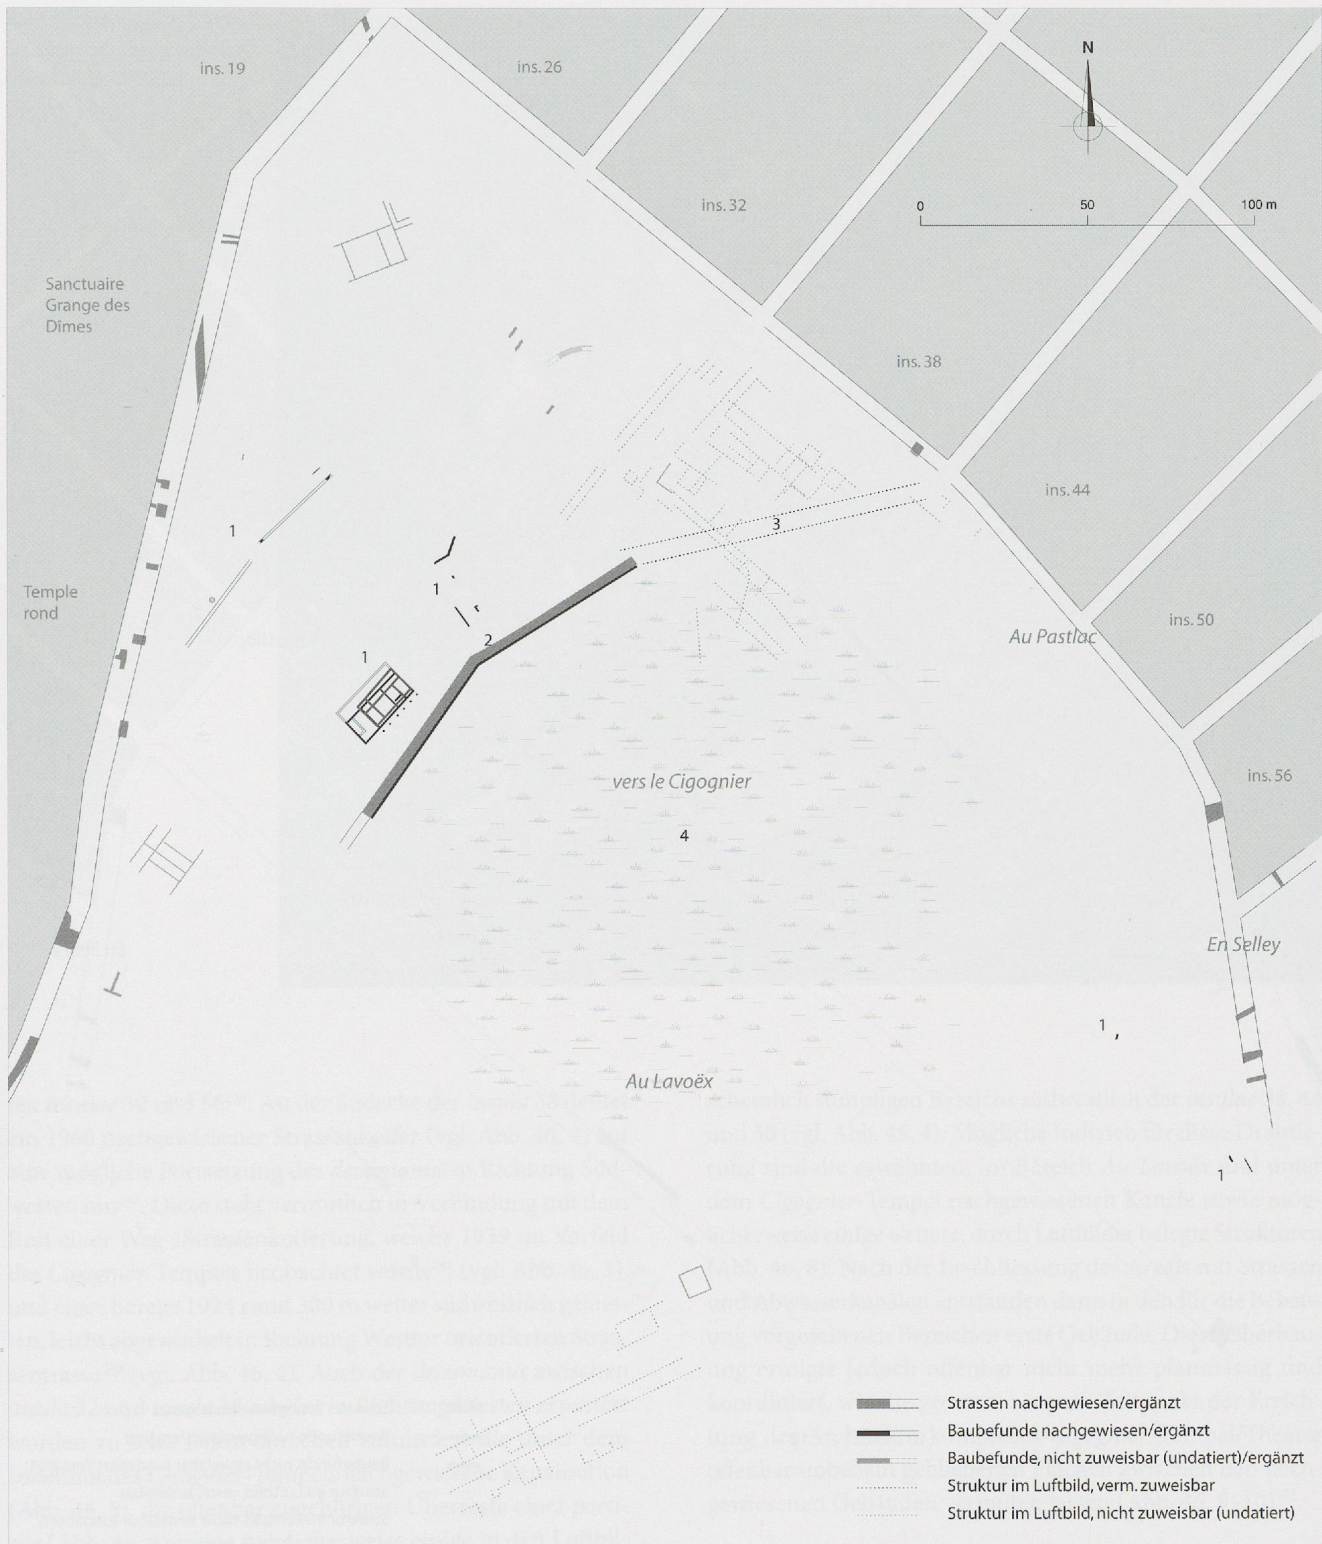
Abb. 45 Übersichtsplan. Befunde des 1. Jh. n.Chr. (vorflavische Zeit) im Umfeld des Theaters/En Selley. Zahlenlegenden vgl. Lauftext.

zeitgleichen Gebäudereste<sup>241</sup> (Abb. 45, 1). Gemäss der Interpretation von Luftbildern des Bereichs östlich des Cigognier-Tempels<sup>242</sup> winkelt diese Strasse in ihrer Fortsetzung in Richtung Osten möglicherweise noch einmal ab (Abb. 45, 3),

um im Bereich der Süd-Ecke von *insula* 38 ins orthogonale Strassenraster der *insulae*-Quartiere zu münden. Dies könnte darauf hindeuten, dass man einen südlich der Strasse liegenden Bereich – ein vor der Drainierung möglicherweise sumpfiges Areal im Bereich der späteren Esplanade zwischen Cigognier-Tempel und Esplanade (vgl. Abb. 45, 4) – bewusst meiden wollte.

scheinlich sumpfigen Bereichs südwestlich der *insulae* 38, 44 und 50 (vgl. Abb. 45, 4). Mögliche Indizien für diese Drainierung sind die erwähnten, im Bereich *Au Lavoëx* und unter dem *Cignonier*-Tempel nachgewiesenen Kanäle sowie möglicherweise einige weitere, durch Luftbilder belegte Strukturen (Abb. 46, 8). Nach der Erschliessung des Areals mit Strassen und Abwasserkanälen entstanden dann in den für die Bebauung vorgesehenen Bereichen erste Gebäude. Diese Überbauung erfolgte jedoch offenbar nicht mehr planmässig und koordiniert, wie die grossen, bis zum Zeitpunkt der Errichtung des Architekturkomplexes *Cignonier*-Tempel/Theater offenbar unbebaut gebliebenen Flächen zwischen den nachgewiesenen Gebäuden vermuten lassen (Abb. 46, 9–10)<sup>251</sup>.

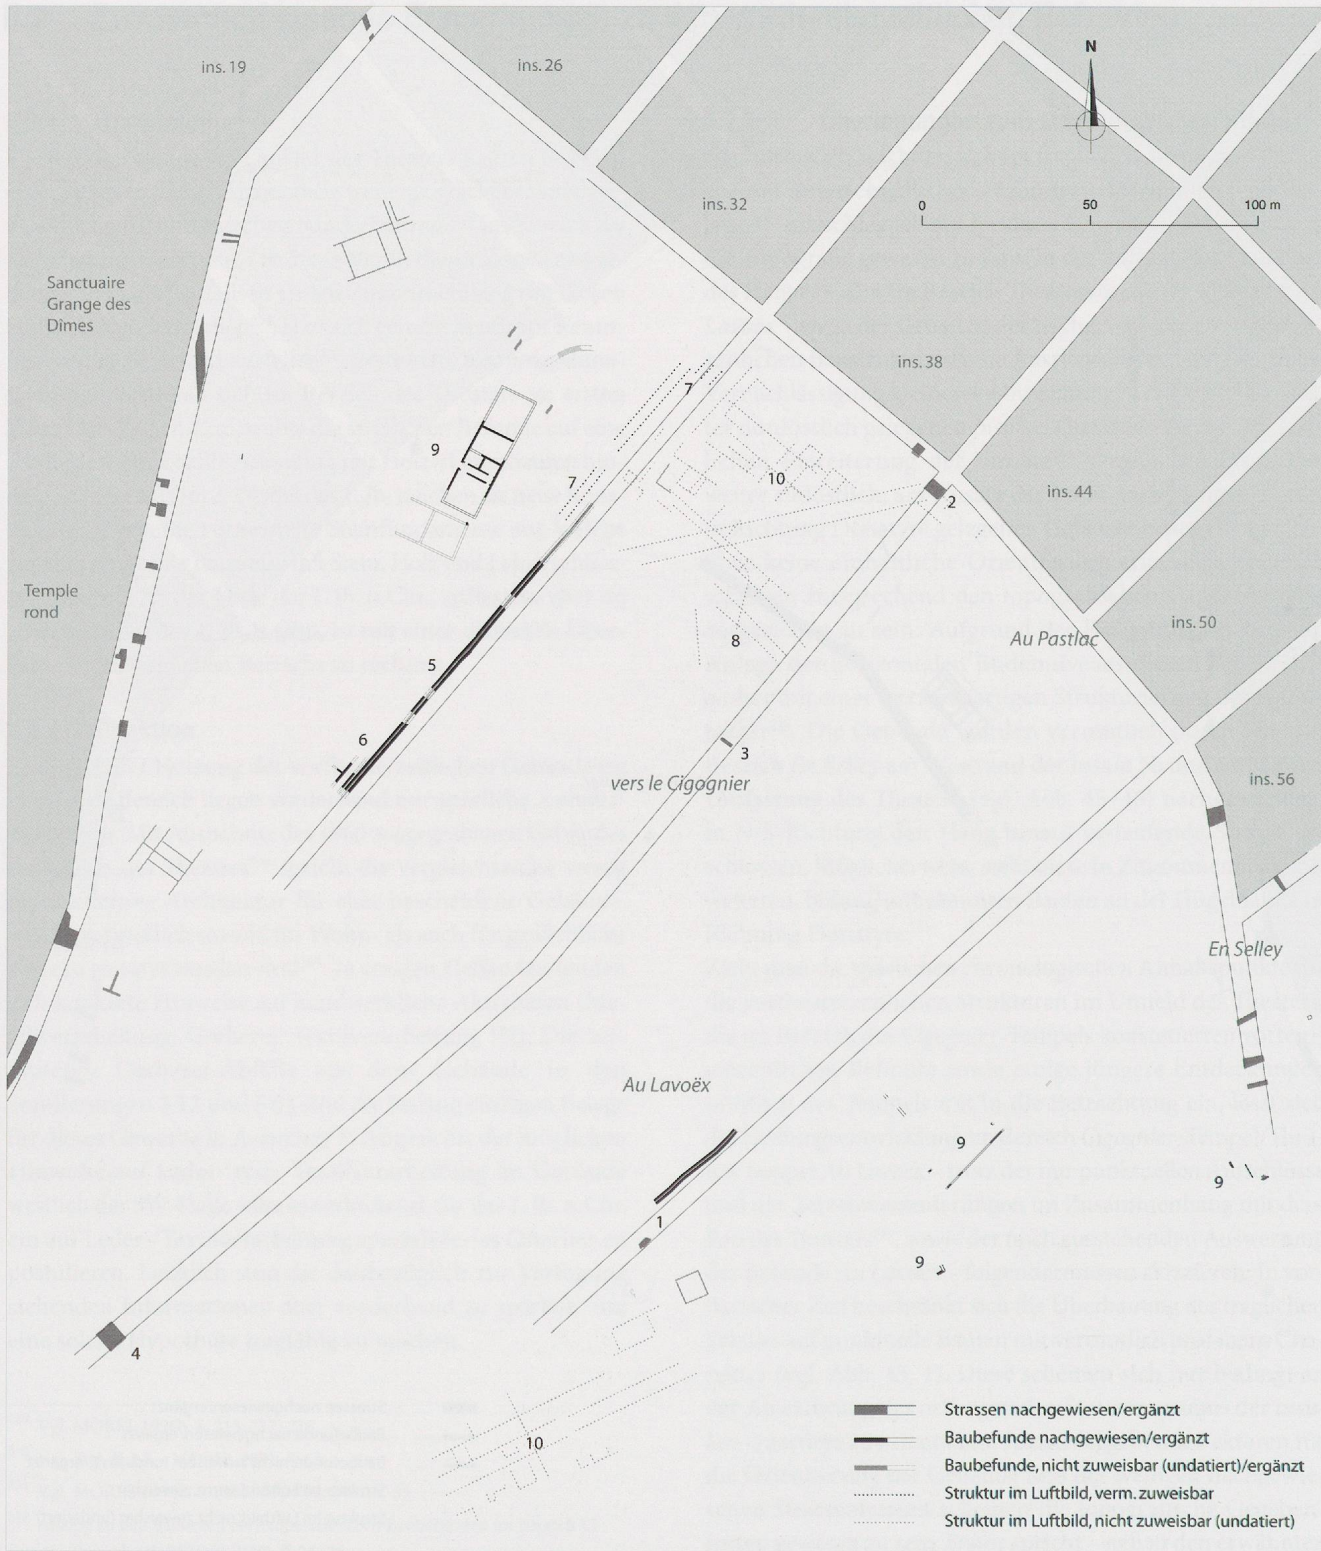
Abb. 46 Übersichtplan. Befunde des 1. Jh. n.Chr. (ab flavischer Zeit) im Umfeld des Theaters/En Selley. Zahlenlegenden vgl. Lauftext.

Vermutlich im Zusammenhang mit dem Bau der flavischen Stadtmauer<sup>243</sup> erfolgte dann eine tief greifende Neustrukturierung des Sektors (vgl. Abb. 46–47). Diese scheint insbesondere dadurch charakterisiert, dass die *decumani* der *insulae*-Quartiere in Richtung Südwesten erweitert worden sind. So liegt der Rest eines im Bereich *Au Lavoëx* gefassten

ten *insulae* 50 und 56<sup>246</sup>. An der Südecke der *insula* 38 deutet ein 1960 nachgewiesener Strassenkoffer (vgl. Abb. 46, 2) auf eine mögliche Fortsetzung des *decumanus* in Richtung Südwesten hin<sup>247</sup>. Diese steht vermutlich in Verbindung mit dem Rest einer Weg-/Strassenkofferung, welche 1939 im Vorfeld des *Cignonier*-Tempels beobachtet wurde<sup>248</sup> (vgl. Abb. 46, 3), und einer bereits 1924 rund 300 m weiter südwestlich gefassten, leicht abgewinkelt in Richtung Westtor orientierten Strassentrasse<sup>249</sup> (vgl. Abb. 46, 4). Auch der *decumanus* zwischen *insula* 32 und *insula* 38 scheint in Richtung Westen erweitert worden zu sein. Dafür sprechen zumindest die unter dem Innenhof des *Cignonier*-Tempels nachgewiesene Kanalisation (Abb. 46, 5), die offenbar zugehörigen Überreste einer *porticus* (Abb. 46, 6) sowie möglicherweise einige in den Luftbildern erkennbare Strukturen (Abb. 46, 7) östlich des späteren *Cignonier*-Tempels, welche die Flucht des besagten *decumanus* aufnehmen<sup>250</sup>. Voraussetzung für diese Erweiterungen des Strassenrasters war die Trockenlegung des vormals wahr-

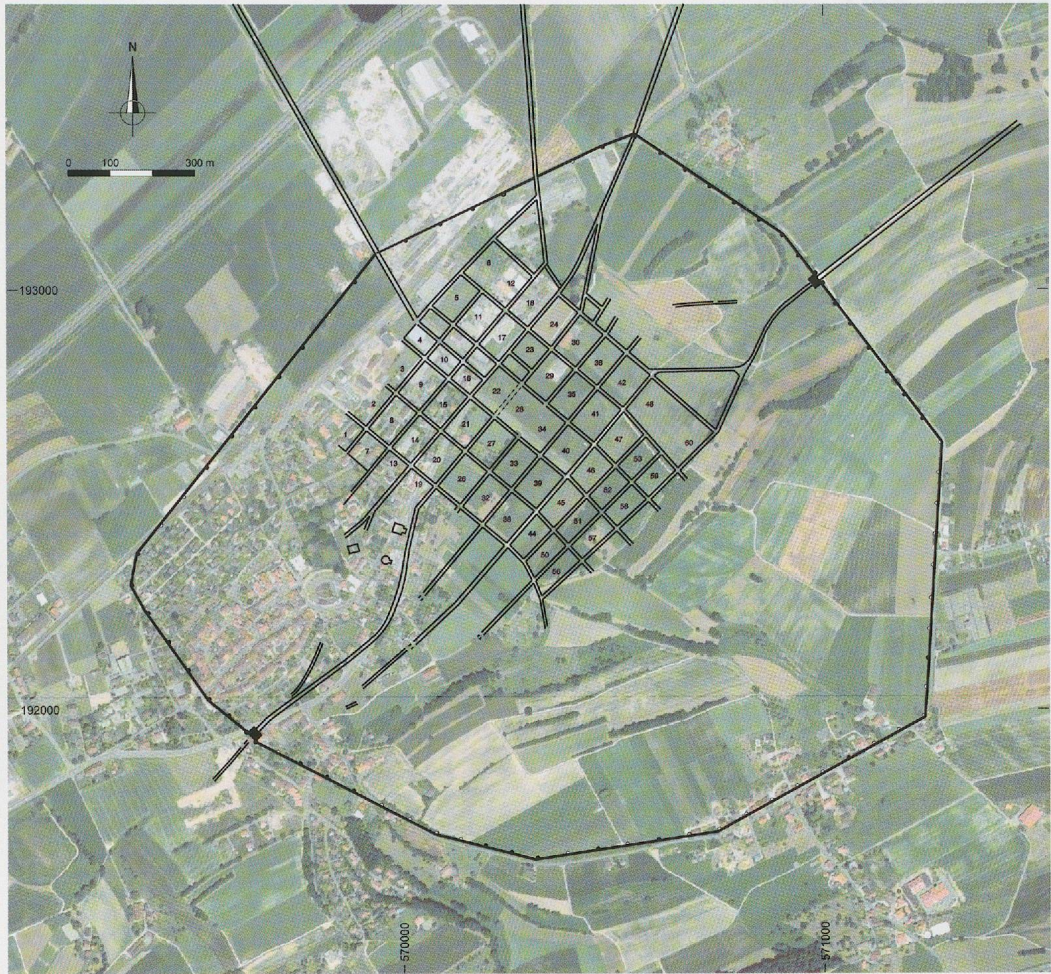
Abb. 47 Avenches/Aventicum. Situationsplan. Bebauung/Siedlungsstruktur in flavischer Zeit (69-96 n.Chr.).
