Extensions et transformations du complexe résidentiel : État 3 : Ile siècle ap. J.-C.

Zeitschrift: **Cahiers d'archéologie romande**

Extensions et transformations
du complexe résidentielÉtat 3: II^e siècle ap. J.-C.

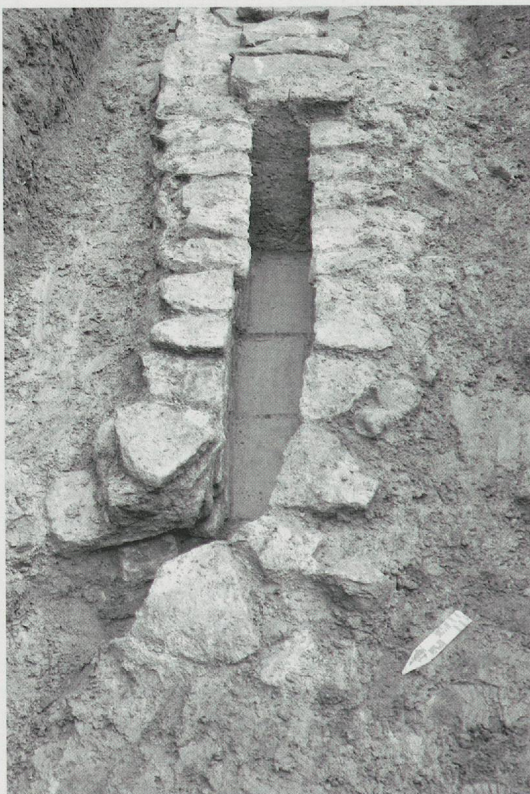
Fig. 97

Avenches, Derrière la Tour. État 3. Secteur Ouest. Tronçon coudé de la canalisation St 18 dans la cour-jardin L34.

Les sondages réalisés sur son emprise (2'300 m²), n'ont révélé en tout et pour tout qu'une longue portion d'une canalisation maçonnée courant sous sa partie médiane avec un pendage régulier en direction du nord (fig. 96: St 18). Ses parois maçonnées délimitaient un conduit large de 0,30 m et de 0,70 m de hauteur, doté d'un fond de *tegulae* et d'une couverture de dalles de calcaire (fig. 97).

Sa portion dégagée suit un tracé rectiligne sur 22 m entre deux segments coudés: le coude en direction du nord s'explique aisément par la nécessité d'éviter les aménagements de la terrasse inférieure. Quant à la bifurcation amont de cette conduite vers le sud-ouest, elle résulte très probablement de la nécessité de contourner le pavillon-*triclinium* méridional E.

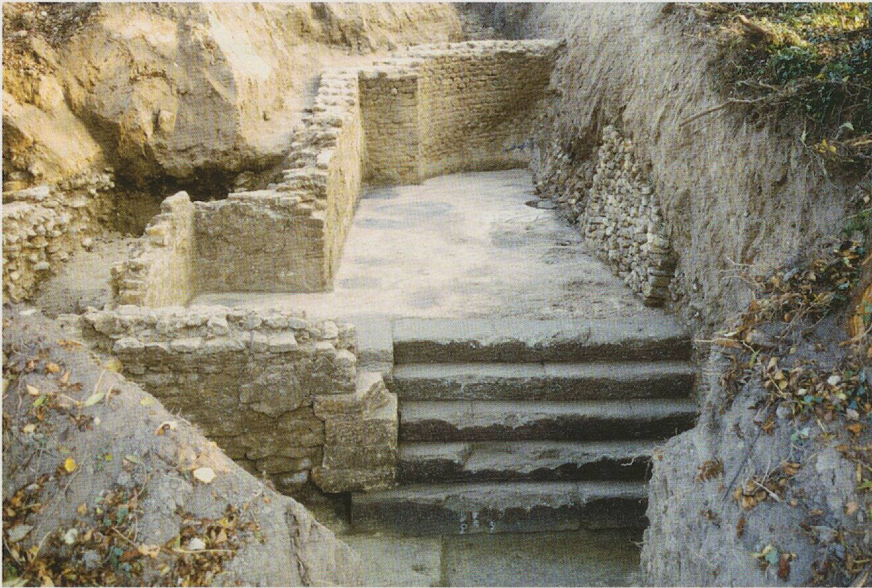
Fig. 104

Avenches, Derrière la Tour. État 3. Secteur Ouest. Vue générale du pavillon à abside méridional F.

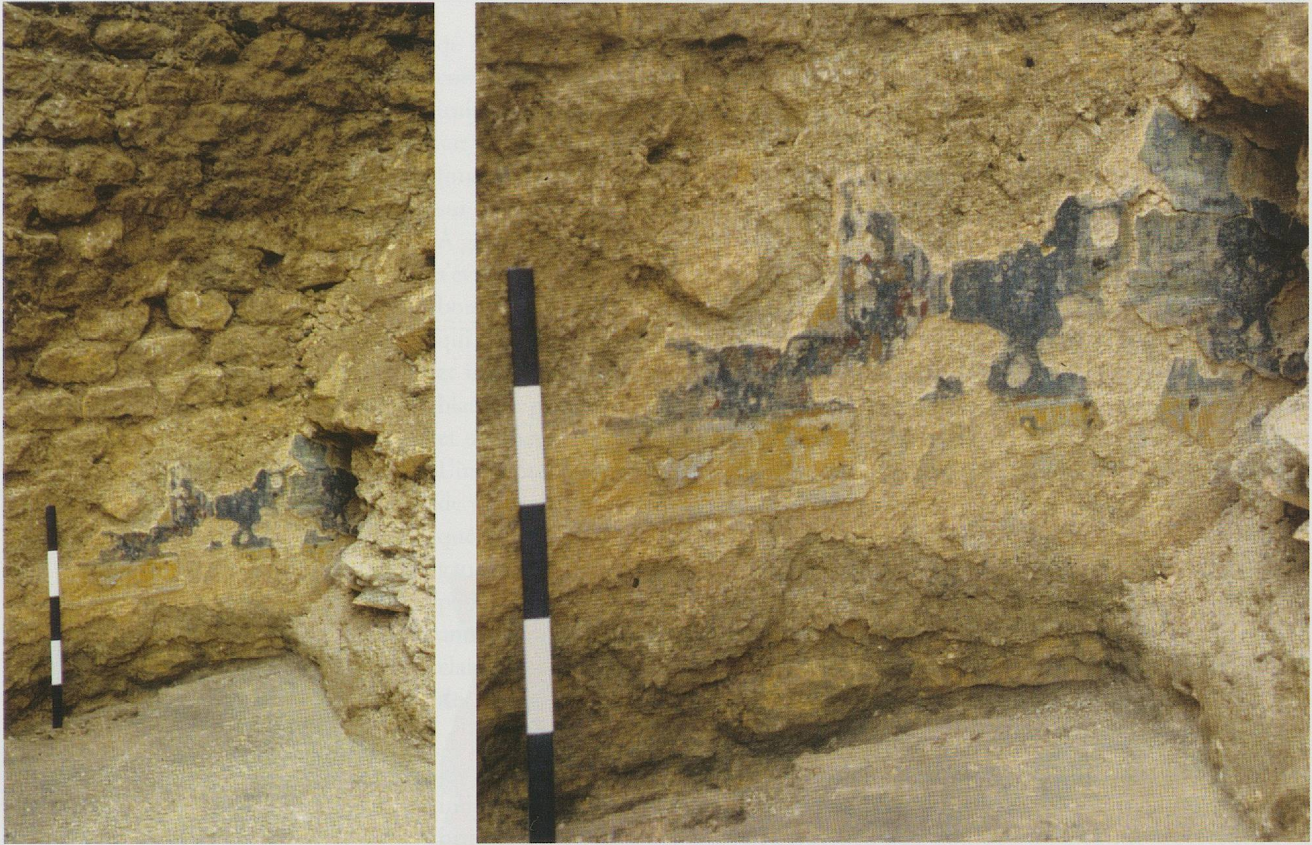
Fig. 111

L'abside au sud du *triclinium* avait conservé une plaque de peinture de bas de paroi en place sur au moins 1 m de largeur et 51 cm de hauteur (fig. 111). Le décor se poursuivait du côté ouest non fouillé : un sondage a démontré que le schéma décoratif jouait sur la symétrie autour d'un axe central donné par le motif rehaussant un intercompartiment noir large de 42,5 cm. Là se développe un élément ornemental cylindrique, large d'environ 14,5 cm, s'évasant légèrement pour s'implanter dans les bandes verte et jaune de la partie inférieure, sur lesquelles des traces grises et noires suggèrent sans doute une base, peut-être ombrée de brun sur la gauche. Le cylindre est vert clair sur sa partie droite, vire au brun, puis au vert foncé vers la gauche; il est orné de trois registres séparés par des tores rehaussés de bandes arrondies blanches et brunes. Sa partie supérieure n'est pas conservée. Le registre du bas est illisible; le deuxième est rehaussé de godrons dessinés d'un trait blanc arrondi vers le haut alternant avec des fers de lance. Le troisième registre présente, sur le fond vert virant au brun, des traits verticaux blancs puis bruns simulant probablement des cannelures. À la gauche du cylindre se distingue une feuille verte ronde, rehaussée de blanc. De chaque côté de l'intercompartiment central se développent des compartiments avec imitation de marbre de Chemtou : le fond est jaune avec inclusions ovoïdes vert clair et jaune clair, parsemé de veines brunes, qui semblent orientées vers la gauche sur le compartiment de gauche, vers la droite sur le peu de surface visible du compartiment de droite. Un filet blanc sépare intercompartiment et compartiment, faisant office de

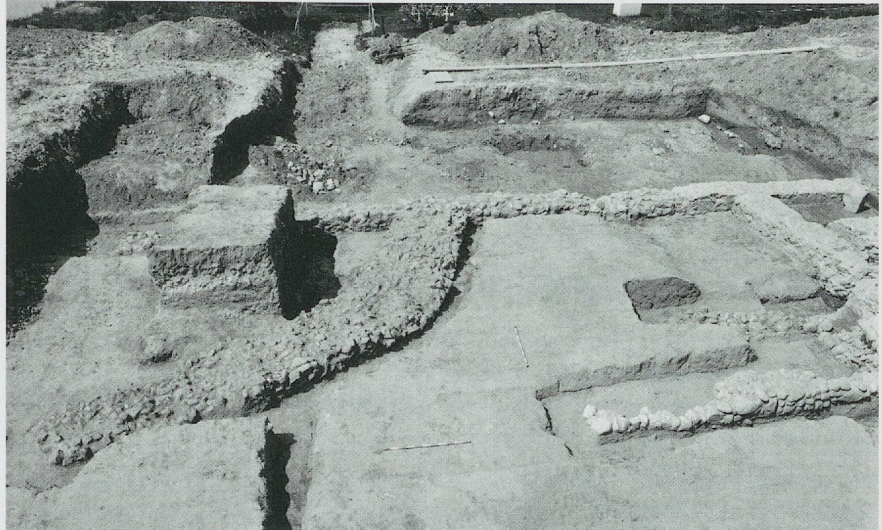
Fig. 125

Avenches, Derrière la Tour. État 3.
Secteur Ouest. Le grand hémicycle M46
(L53) dans le quartier d'entrée nord C.

inférieures de cette construction en hémicycle (M46) sont venues s'appuyer contre le parement du mur de stylobate de l'ancien portique d'entrée présumé (fig. 78 et 96: M27). Les éléments mis au jour permettent de définir un local ouvert de 13,50 m de long pour une profondeur de 5 m (L53). Son report au plan d'ensemble autorise la restitution symétrique d'un second hémicycle occupant la partie ouest de la cour d'honneur (L53').

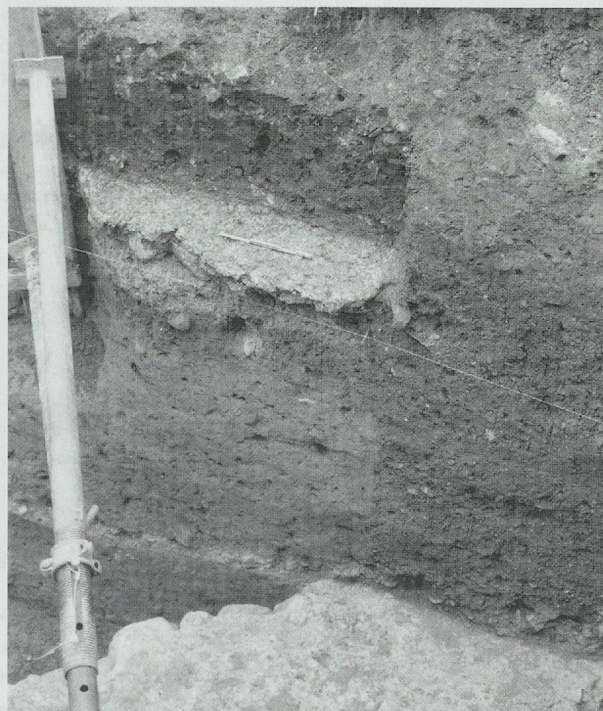
Avenches, Derrière la Tour. État 3.
Secteur Ouest. Corps principal.
Local L4. Sol de terrazzo (recharge).
