# Extensions et transformations du complexe résidentiel : État 3 : Ile siècle ap. J.-C.

Zeitschrift: **Cahiers d'archéologie romande**

# VI Extensions et transformations du complexe résidentiel

## État 3: II<sup>e</sup> siècle ap. J.-C.

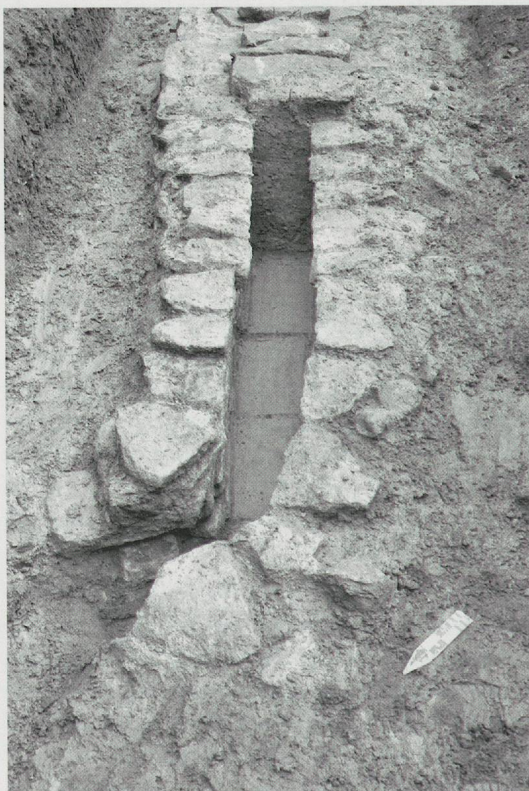
**Fig. 97**

Avenches, Derrière la Tour. État 3. Secteur Ouest. Tronçon coudé de la canalisation St 18 dans la cour-jardin L34.

Les sondages réalisés sur son emprise (2'300 m<sup>2</sup>), n'ont révélé en tout et pour tout qu'une longue portion d'une canalisation maçonnée courant sous sa partie médiane avec un pendage régulier en direction du nord (fig. 96: St 18). Ses parois maçonnées délimitaient un conduit large de 0,30 m et de 0,70 m de hauteur, doté d'un fond de *tegulae* et d'une couverture de dalles de calcaire (fig. 97).

Sa portion dégagée suit un tracé rectiligne sur 22 m entre deux segments coudés: le coude en direction du nord s'explique aisément par la nécessité d'éviter les aménagements de la terrasse inférieure. Quant à la bifurcation amont de cette conduite vers le sud-ouest, elle résulte très probablement de la nécessité de contourner le pavillon-*triclinium* méridional E.

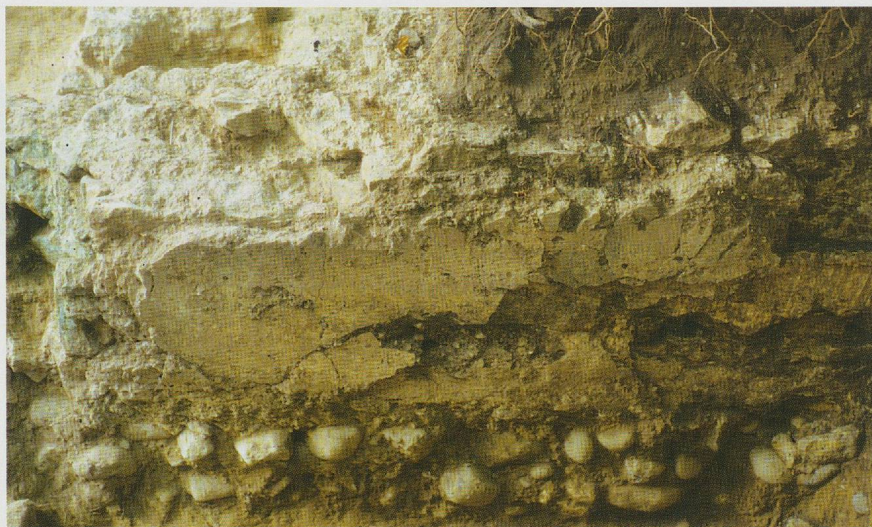
**Fig. 101**

Avenches, Derrière la Tour. État 3. Secteur Ouest. Peinture murale en place contre le parement ouest du mur M39 (portique oriental L32). Ensemble 95/9840.

Un troisième sondage réalisé à l'intérieur de cette galerie (fig. 100: S 14) a révélé une plaque d'enduit peint<sup>3</sup> qui adhère encore au bas de la paroi du fond du portique (fig. 100: M39 et fig. 101). Ce document s'avère précieux à plus d'un titre: outre sa datation stylistique, du début du II<sup>e</sup> siècle, et son rapprochement avec le décor de l'une des pièces de l'annexe du pavillon d'angle nord-est B<sup>4</sup> (fig. 95: I), contemporaine de cette phase, ce vestige de décor livre la position d'un interpanneau, qui sert de base à la restitution du rythme de la colonnade du portique. Enfin, la partie basse de ce décor présente un bourrelet de mortier rectiligne qui pourrait correspondre à l'empreinte du dallage dont était équipée cette galerie<sup>5</sup>.

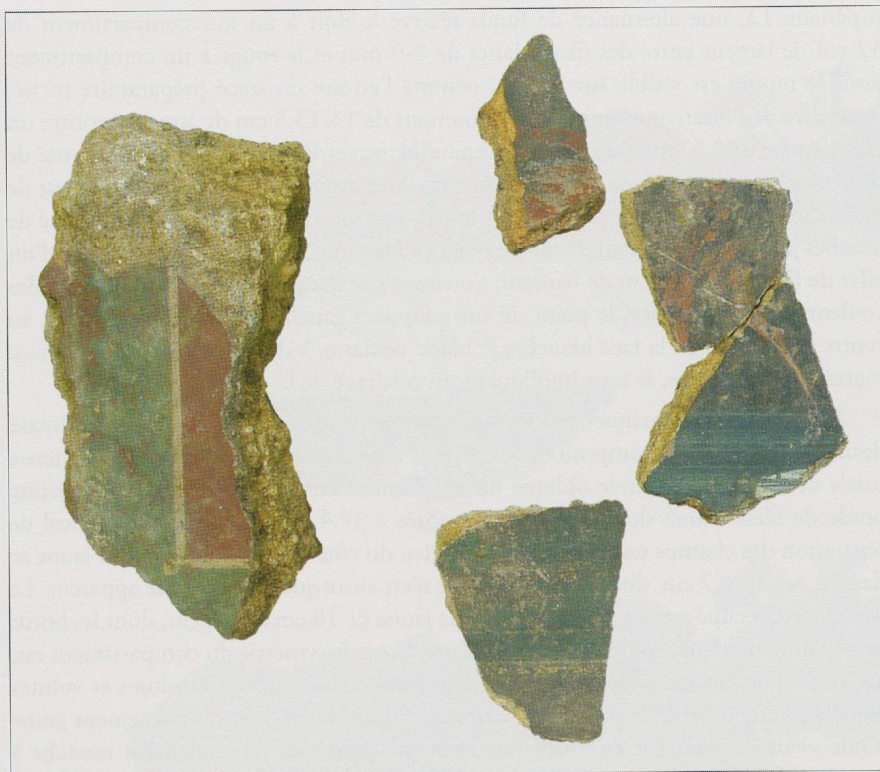
**Fig. 103**

Avenches, Derrière la Tour. État 3. Secteur Ouest. Fragments d'enduits peints attribués au fond de portique du grand péristyle. Ensemble 95/9847. Échelle 1:3.

servir de modèle avec ses 10 cm de hauteur de bandes intermédiaires rouges et jaunes. Cependant, en fonction de la corniche attestée dans l'abside du *triclinium* d'été, une hauteur de 15-16 cm ne doit pas être exclue. Pour le reste, les fragments issus de l'ensemble 95/9847 permettent d'esquisser le décor (fig. 103). Fond rouge et fond noir constituaient l'alternance de panneaux et d'interpanneaux, sans effet de chiasme par rapport à la zone inférieure. Les panneaux rouges étaient agrémentés d'une bande verte d'encadrement intérieur bordée de filets blancs ou jaunes (4,3 cm de largeur), rehaussée d'une touche blanche (ou jaune) à l'angle; ils se détachaient sur le fond noir qui formait prédelle dans la partie basse. Là se développaient des scènes figurées sur sol factice vert, dont une scène de chasse montrant l'arrière-train d'un cervidé et des touffes de feuillages.

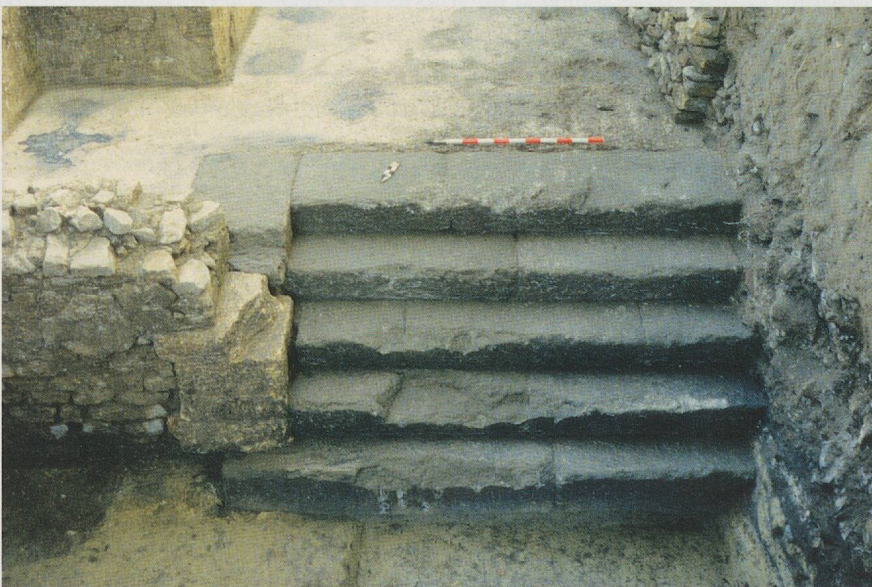
**Fig. 104**

Avenches, Derrière la Tour. État 3. Secteur Ouest. Vue générale du pavillon à abside méridional F.

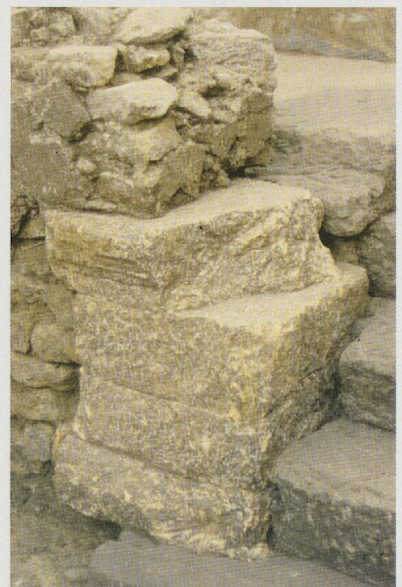
**Fig. 105**

Avenches, Derrière la Tour. État 3. Secteur Ouest. Détails de l'entrée du pavillon à abside méridional F et du piédestal St 31.

L'ouverture dans le portique était marquée par des pilastres engagés, dont l'empreinte laissée dans son mur de fond indique une section de 0,50 x 0,30 m. Ces éléments prenaient appui sur des piédestaux moulurés en calcaire blanc, eux aussi intégrés à la maçonnerie de la galerie (fig. 105-107: St 31). Ce dispositif encadrait une baie dont la largeur est restituée à 4,40 m.

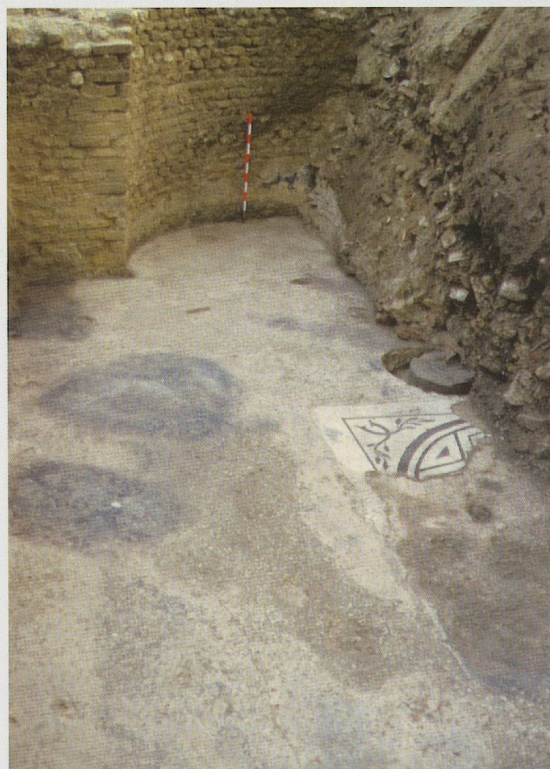
**Fig. 107**

Avenches, Derrière la Tour. État 3. Secteur Ouest. L'intérieur du pavillon à abside méridional F.

La partie centrale de la salle, de plan presque carré (6,95 x 6 m), se prolongeait par une abside de 4,10 m de large et profonde de 2,10 m. L'ensemble offrait une surface au sol de 65 m<sup>2</sup>, marche palière et niches latérales incluses.

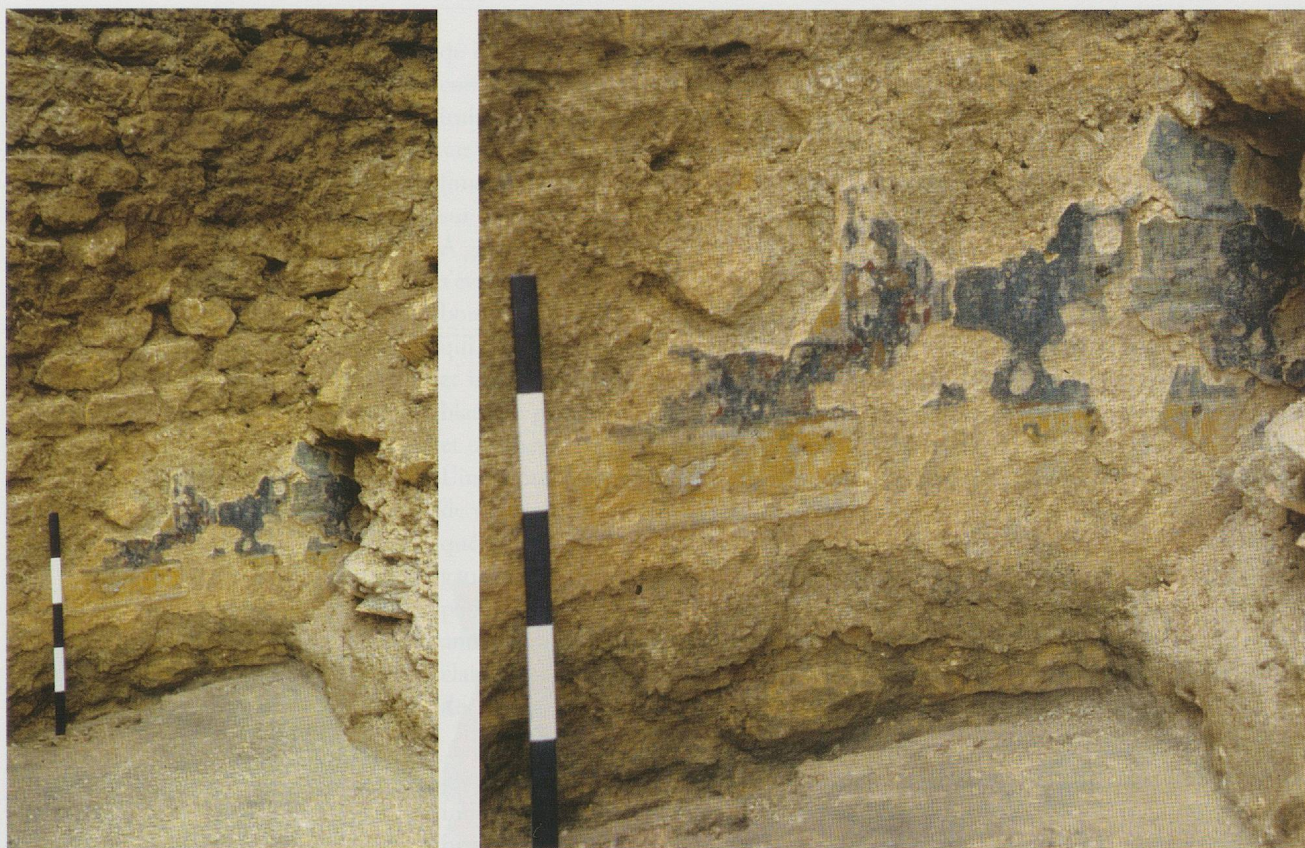
**Fig. 111**

L'abside au sud du *triclinium* avait conservé une plaque de peinture de bas de paroi en place sur au moins 1 m de largeur et 51 cm de hauteur (fig. 111). Le décor se poursuivait du côté ouest non fouillé: un sondage a démontré que le schéma décoratif jouait sur la symétrie autour d'un axe central donné par le motif rehaussant un intercompartiment noir large de 42,5 cm. Là se développe un élément ornemental cylindrique, large d'environ 14,5 cm, s'évasant légèrement pour s'implanter dans les bandes verte et jaune de la partie inférieure, sur lesquelles des traces grises et noires suggèrent sans doute une base, peut-être ombrée de brun sur la gauche. Le cylindre est vert clair sur sa partie droite, vire au brun, puis au vert foncé vers la gauche; il est orné de trois registres séparés par des tores rehaussés de bandes arrondies blanches et brunes. Sa partie supérieure n'est pas conservée. Le registre du bas est illisible; le deuxième est rehaussé de godrons dessinés d'un trait blanc arrondi vers le haut alternant avec des fers de lance. Le troisième registre présente, sur le fond vert virant au brun, des traits verticaux blancs puis bruns simulant probablement des cannelures. À la gauche du cylindre se distingue une feuille verte ronde, rehaussée de blanc. De chaque côté de l'intercompartiment central se développent des compartiments avec imitation de marbre de Chemtou: le fond est jaune avec inclusions ovoïdes vert clair et jaune clair, parsemé de veines brunes, qui semblent orientées vers la gauche sur le compartiment de gauche, vers la droite sur le peu de surface visible du compartiment de droite. Un filet blanc sépare intercompartiment et compartiment, faisant office de

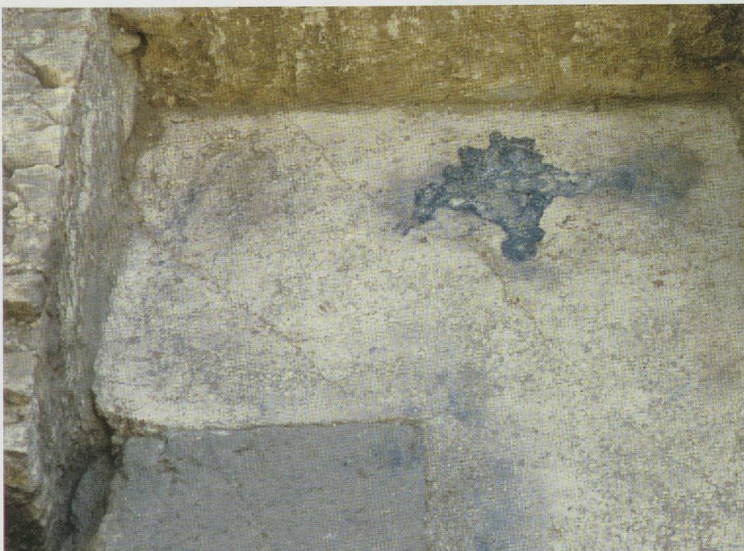
Avenches, Derrière la Tour. État 3. Secteur Ouest. Empreinte de candélabre St 39 sur le sol de la niche orientale St 32 du pavillon à abside méridional F. Situation: fig. 106.

dépôt du combustible (huile ou graisse animale ou végétale?) d'un candélabre, une hypothèse confortée par cinq petites marques circulaires et une sixième en forme d'équerre que nous croyons pouvoir lire à l'intérieur de ce dépôt.

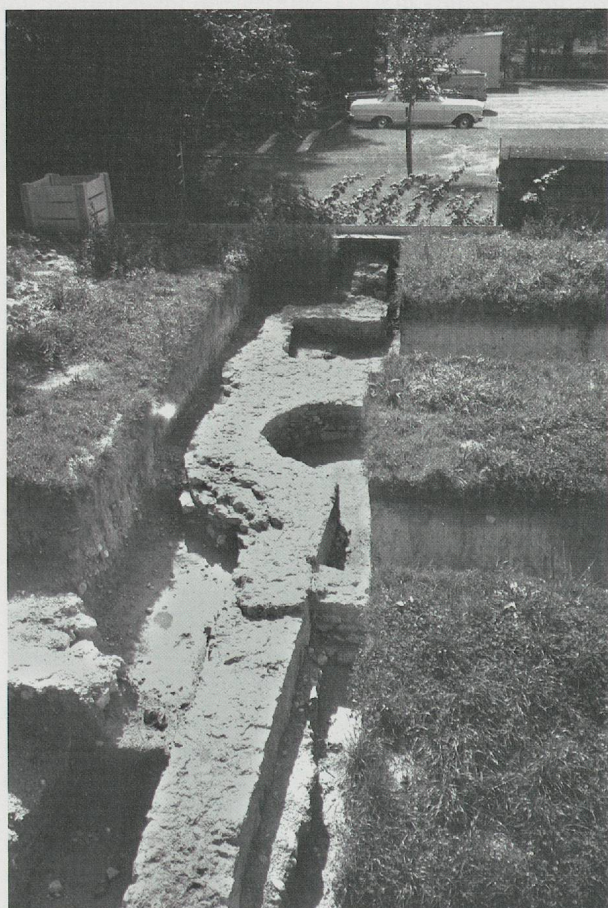
**Fig. 118**

Avenches, Derrière la Tour. État 3.  
Secteur Ouest. Aile orientale G. Exèdres  
de la salle L37 (fouilles de 1971; St 41  
et 42).

La campagne de sondages de 1995-1997 (fig. 61 et 100) a permis de définir l'emprise de l'aile orientale et de préciser le contexte dans lequel s'inscrivait le local à niches partiellement fouillé en 1971 (fig. 118). Le corps de bâtiment qui l'abritait dessine en plan un rectangle allongé de 41,20 m x 14,70 m, situé à l'arrière de la branche orientale du péristyle D (L32). La légère obliquité de sa façade orientale (M38) ramène la largeur de sa fermeture nord (M83) à 14,10 m; celle-ci s'aligne sur le mur de subdivision de l'espace central découvert (E). Cet alignement pourrait en quelque sorte matérialiser une différenciation dans la destination prioritaire des secteurs répartis de part et d'autre de cette limite: à caractère public ou semi-public pour la partie nord, constituée du quartier d'entrée, du corps principal, de la placette et des espaces de distribution intermédiaires, et d'ordre plutôt privé pour la zone méridionale regroupant autour de la cour-jardin supérieure une série de corps de bâtiments à usage résidentiel.

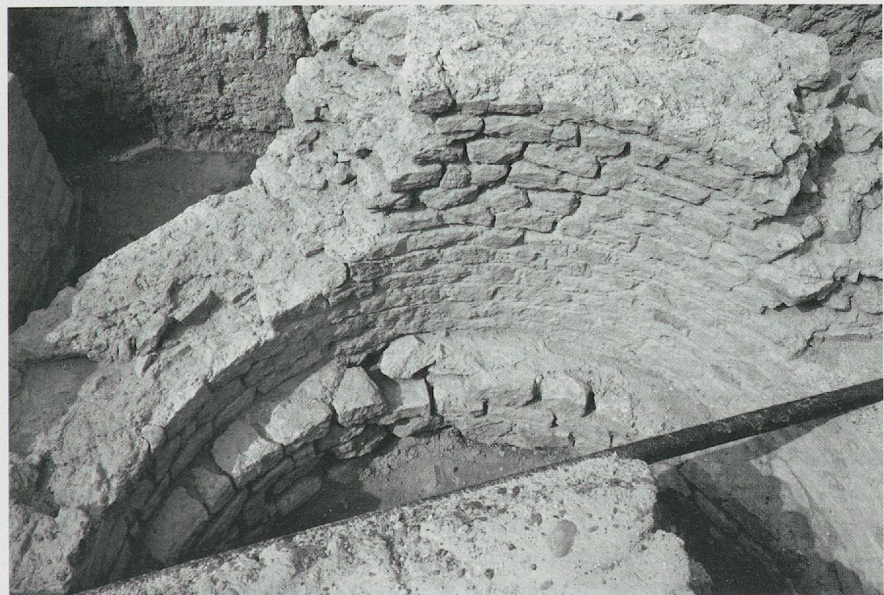
**Fig. 119**

Avenches, Derrière la Tour. État 3.  
Secteur Ouest. Aile orientale G. Détail  
d'une exèdre de la salle L37 (fouilles de  
1971; St 42).

Aucune trace de revêtement hydraulique n'a été relevée sur les fondations des murs de cette salle dont le jeu d'exèdres pouvait de prime abord évoquer un bassin (fig. 119)<sup>40</sup>. Cette idée a été rapidement écartée, ne serait-ce que sur la base des

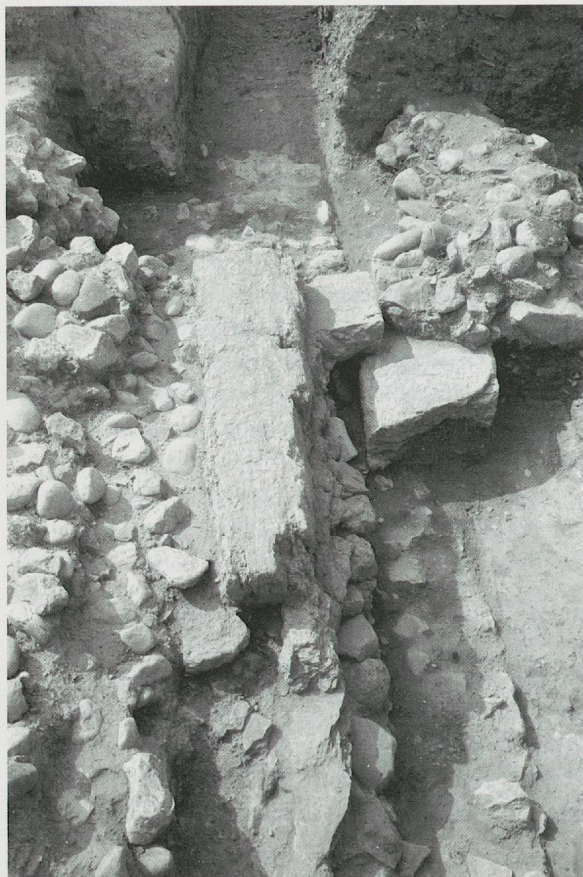
**Fig. 121**

Avenches, Derrière la Tour. État 3.  
Secteur Ouest. Aile orientale G. Vestiges  
de l'escalier St 46 (fouilles de 1971).

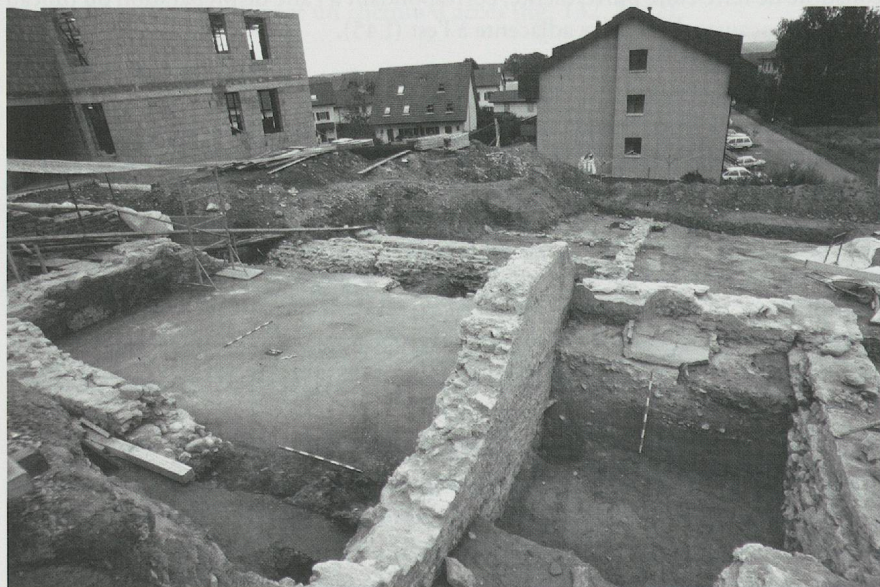
Fig. 122

Avenches, Derrière la Tour. Secteur Ouest. Vue du local L15 du pavillon d'angle B (à gauche) et du local L49 de l'annexe I, avec son foyer St 48 (à droite).

Sur la terrasse inférieure, cette phase d'agrandissement s'est caractérisée par l'adjonction d'une annexe à vocation utilitaire, venue s'accoler à la façade orientale du pavillon d'angle nord-est (fig. 95: B et fig. 122). Cet étroit corps de bâtiment, de 13 x 5,70 m, regroupait au moins cinq locaux aux dimensions relativement modestes et inégales, situés à peu près au niveau des pièces de l'étage inférieur du pavillon (fig. 78 et 95: L48-52). Son emprise, d'environ 75 m<sup>2</sup>, demeure approximative, les vestiges de son extension nord ayant été occultés lors de remaniements ultérieurs. On ne peut par conséquent exclure un alignement de la façade nord de cette annexe sur celle du pavillon B adjacent. Quant à sa partie sud, une intervention ponctuelle de 1982 a mis en évidence son mur de fermeture qui la séparait, peut-être par le biais d'un couloir, de l'espace de distribution présumé des constructions de la terrasse supérieure (H).

Ce petit bâtiment s'est implanté à hauteur des pièces d'habitat inférieures du pavillon (L15-21), après l'assainissement de la zone de dépotoirs du talus extérieur au moyen de remblais (fig. 87: c6). La création de ce terre-plein a eu comme conséquence une surélévation de plus d'une cinquantaine de centimètres des niveaux de circulation de l'annexe par rapport à celui de l'étage inférieur du pavillon (fig. 122).

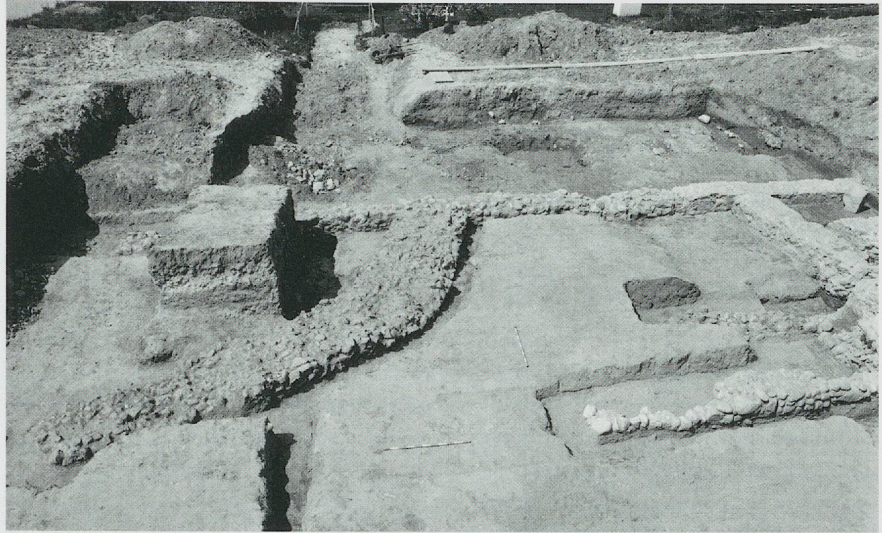
Fig. 125

Avenches, Derrière la Tour. État 3.  
Secteur Ouest. Le grand hémicycle M46  
(L53) dans le quartier d'entrée nord C.

inférieures de cette construction en hémicycle (M46) sont venues s'appuyer contre le parement du mur de stylobate de l'ancien portique d'entrée présumé (fig. 78 et 96: M27). Les éléments mis au jour permettent de définir un local ouvert de 13,50 m de long pour une profondeur de 5 m (L53). Son report au plan d'ensemble autorise la restitution symétrique d'un second hémicycle occupant la partie ouest de la cour d'honneur (L53').

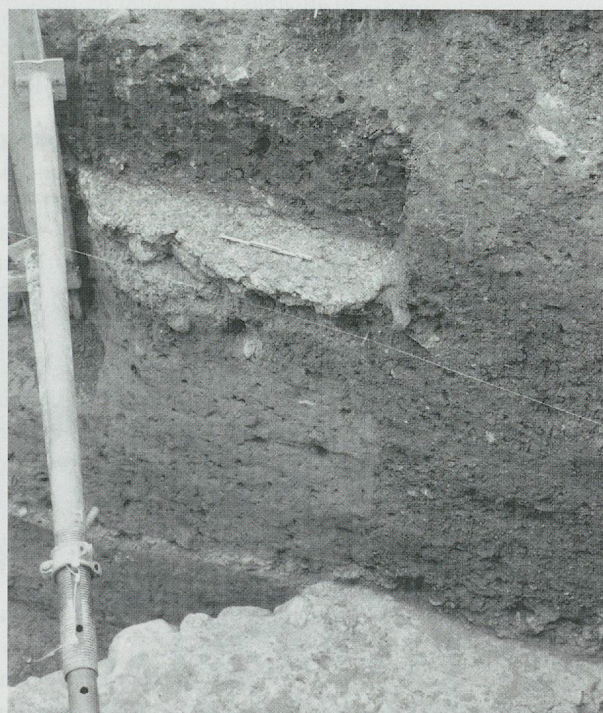
Avenches, Derrière la Tour. État 3.  
Secteur Ouest. Corps principal.  
Local L4. Sol de terrazzo (recharge).

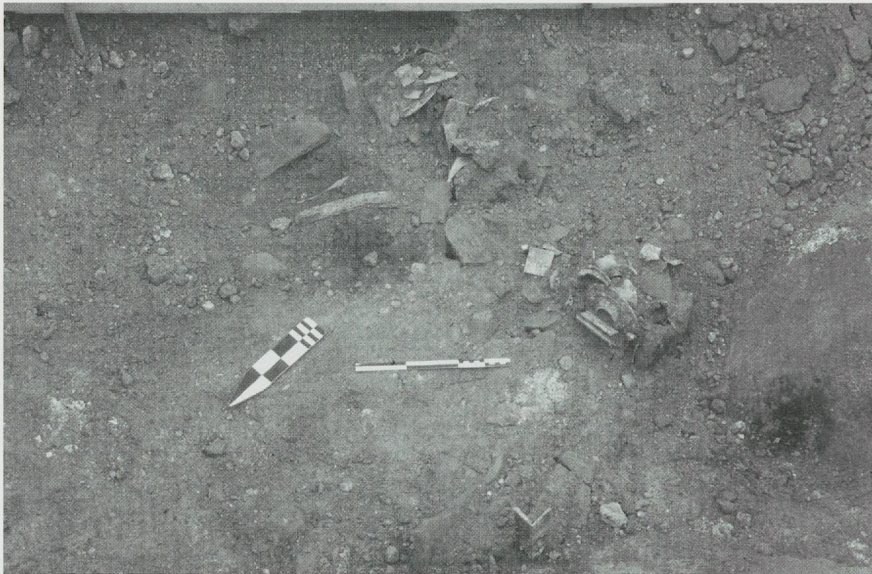
**Fig. 130**

Avenches, Derrière la Tour. État 3.  
Secteur Ouest. Pavillon occidental B'.  
Éléments de décor de lits d'apparat en  
bronze in situ.

L'ornementation luxueuse dont ont bénéficié les pièces de ce secteur résidentiel est confirmée par la découverte exceptionnelle des nombreux restes déformés par l'action du feu de lits d'apparat en bronze<sup>72</sup> (fig. 130): les quelque 390 fragments récoltés appartiennent à des pieds et à des gaines de cadre moulurées et, pour certaines, ornées d'incrustations en argent et en cuivre<sup>73</sup> (fig. 131).

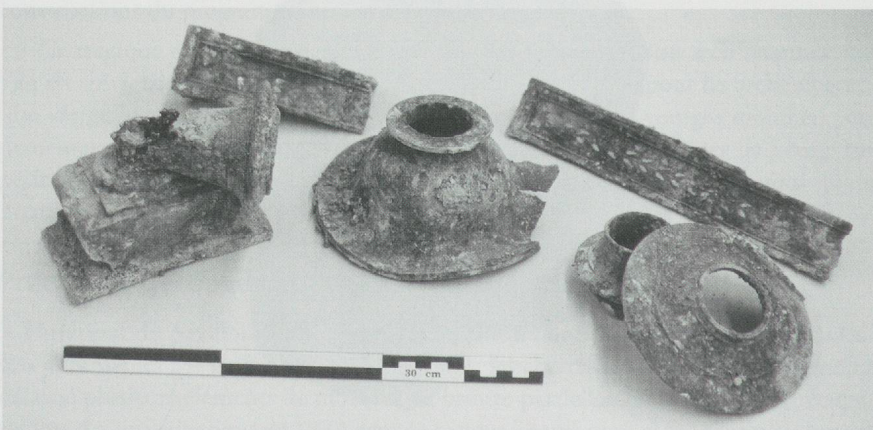
**Fig. 131**

Avenches, Derrière la Tour. État 3.  
Secteur Ouest. Pavillon occidental B'.  
Sélection de fragments de lits  
d'apparat en bronze.
