Zeitschrift: **Cahiers d'archéologie romande**

Band (Jahr): **126 (2011)**

L'ARCHITECTURE DES BÂTIMENTS

SYNTHÈSE DES DONNÉES DE FOUILLE

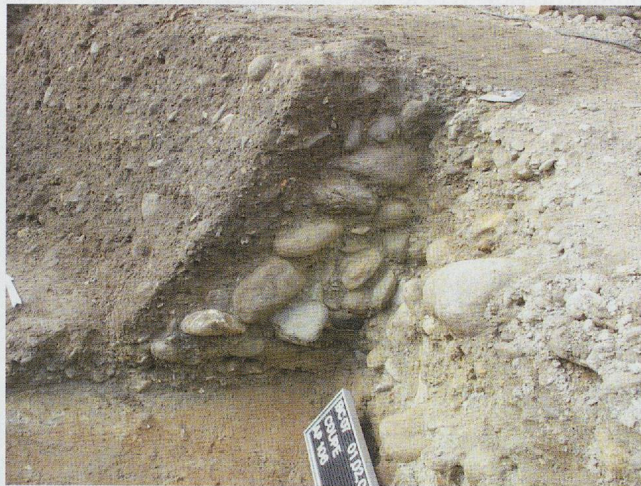
Fig. 203 — Coupe dans la paroi nord du Bâtiment 1 montrant une épaisseur de terre de paroi brun orangé contre la paroi de l'excavation réalisée dans les alluvions grossières encaissantes.

La différence avec un mur en pisé classique est qu'ici le matériau est appliqué en une couche oblique contre la paroi de l'excavation et non pas en couches horizontales successives (fig. 203).

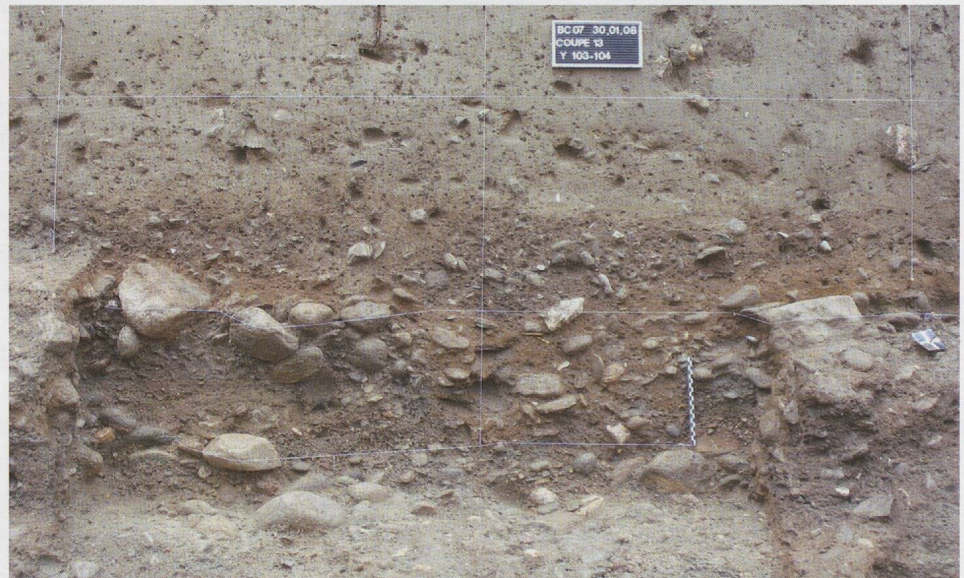
Fig. 204 — L'entrée du Bâtiment 2 est marquée par un surcreusement aménagé avec de la terre de paroi couleur brun orangé, dans la Coupe 13 aux mètres 103-104 (jalon de 20 cm).

Le Bâtiment 2 se distingue par une entrée aménagée dans la paroi sud-ouest, marquée par une alvéole en pente douce (fig. 204). Elle mesurait une soixantaine de centimètres de largeur et probablement moins d'un mètre de longueur et permettrait de descendre dans l'excavation. Cette entrée devait être protégée par un auvent ou une avancée du toit pour éviter des infiltrations d'eau dans l'excavation lorsqu'il pleuvait. Elle devait également jouer un rôle dans l'aération et l'évacuation de la fumée grâce à son orientation vers le sud-ouest, faisant face aux vents dominants, qui suivent l'axe de la vallée du Rhône.
