Bilan sur 80 ans de conservation et de valorisation des sites archéologiques de Vaison-la-Romaine

Zeitschrift: **Cahiers d'archéologie romande**

Christine BEZIN

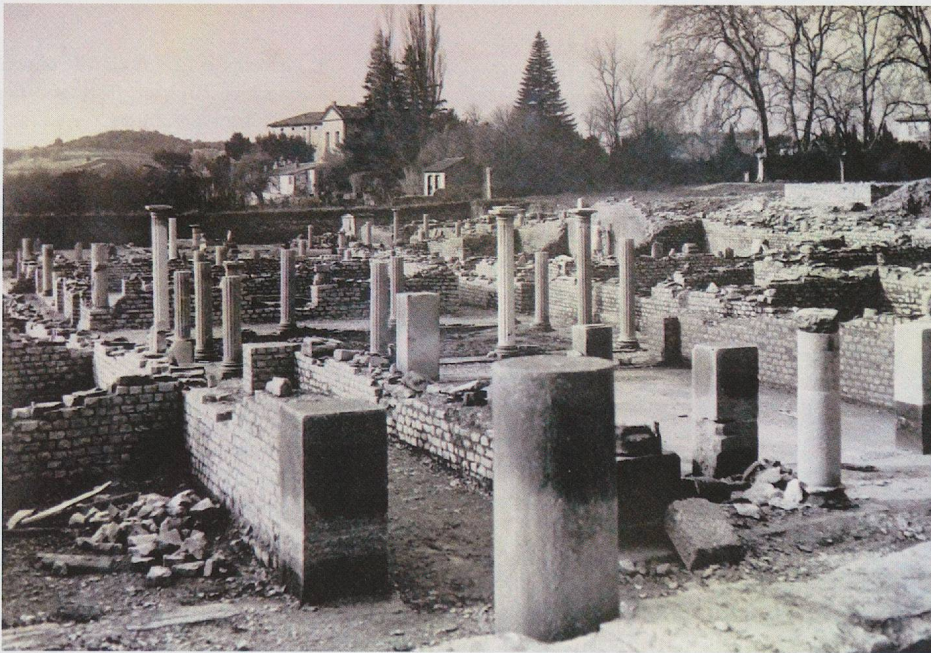
Fig. 1 — Maison du Buste en Argent après restauration en 1938.

mortier neuf enfin, nous eûmes à revoir et consolider le tout. C'est à ce travail important et nécessaire que je consacrai les années 1941, 1942 et une partie de 1943, avec une petite équipe de maçons»⁷. Dans les faits, des photographies de la Maison du Buste en argent prouvent que des interventions beaucoup plus radicales ont remédié à d'importants désordres (fig. 1). En exemple, le mur nord du vestibule qui est totalement démonté et reconstruit. Ce mur est actuellement en assez bon état, tandis que l'élévation sud, moins reprise dans les années 40, est déstructurée. En dehors des désordres liés aux altérations climatiques, d'autres vicissitudes ont affecté les vestiges. M. Burrus regrette: «des négligences commises lors du

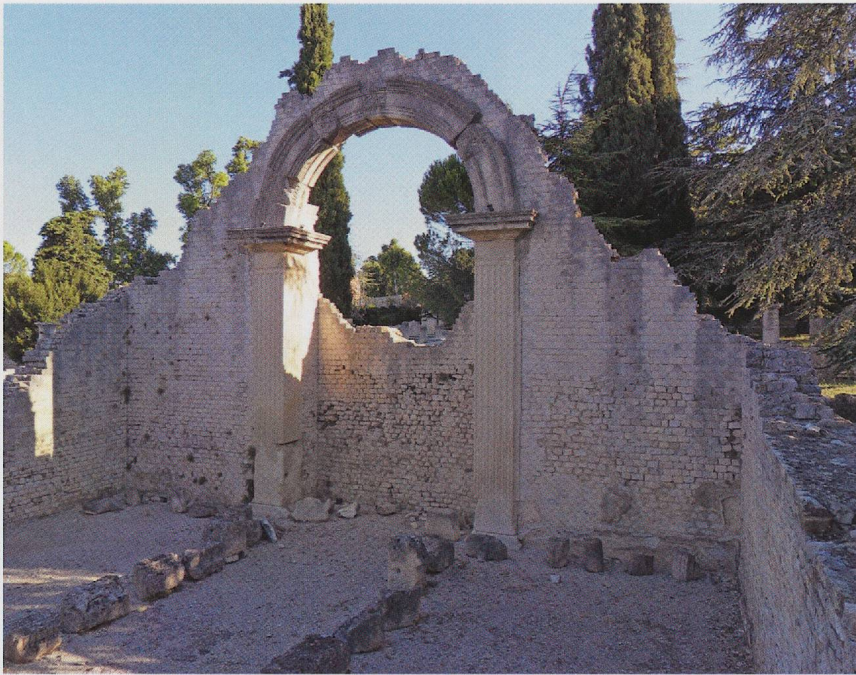
Fig. 3 — Reconstitution de l'arc de l'édifice situé à l'est de la rue des boutiques.

zone reconstruite, par des claveaux moins sculptés que les originaux, par l'utilisation de moellons dans un ton gris bleu alors que ceux en place étaient plus jaunes (fig. 3).

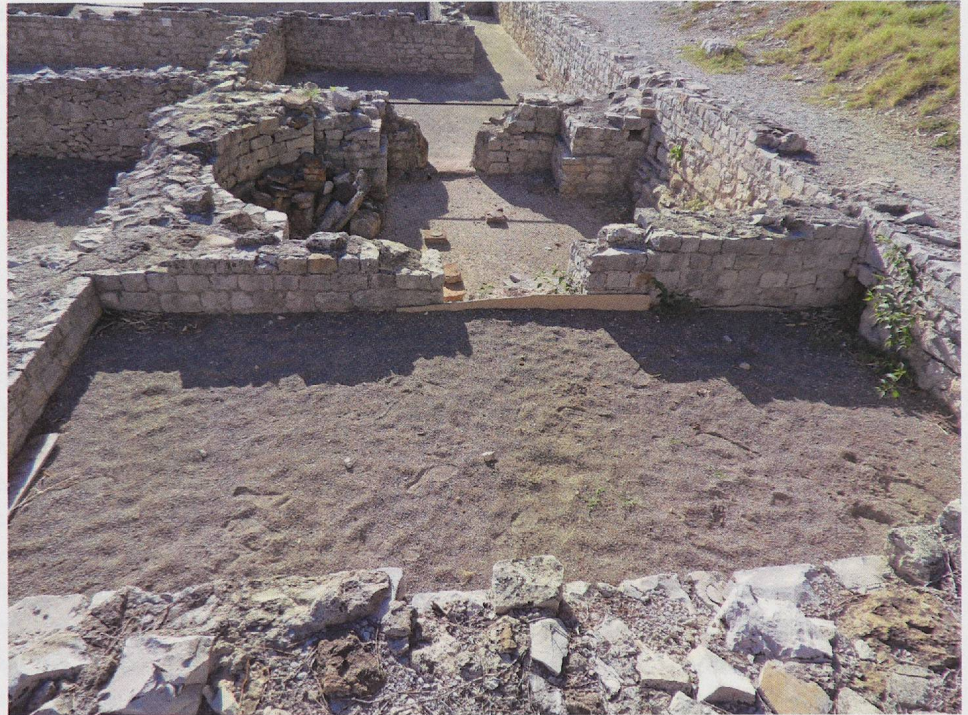
Fig. 4 — Maison au Dauphin.
Protection du sol du *tepidarium*
par un géotextile et une épaisse
couche de sable.
