Zeitschrift: Cahiers d'archéologie romande
Band: 134 (2012)

BILAN SUR 80 ANS DE CONSERVATION ET DE VALORISATION DES SITES ARCHÉOLOGIQUES DE VAISON-LA-ROMAINE

Christine BEZIN

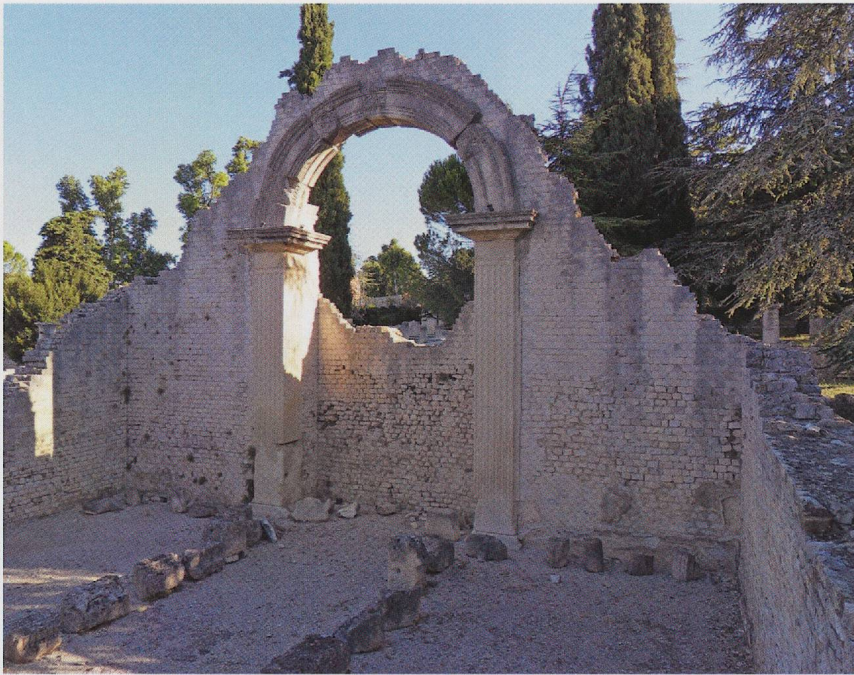
Fig. 3 — Reconstitution de l'arc de l'édifice situé à l'est de la rue des boutiques.

zone reconstruite, par des claveaux moins sculptés que les originaux, par l'utilisation de moellons dans un ton gris bleu alors que ceux en place étaient plus jaunes (fig. 3).

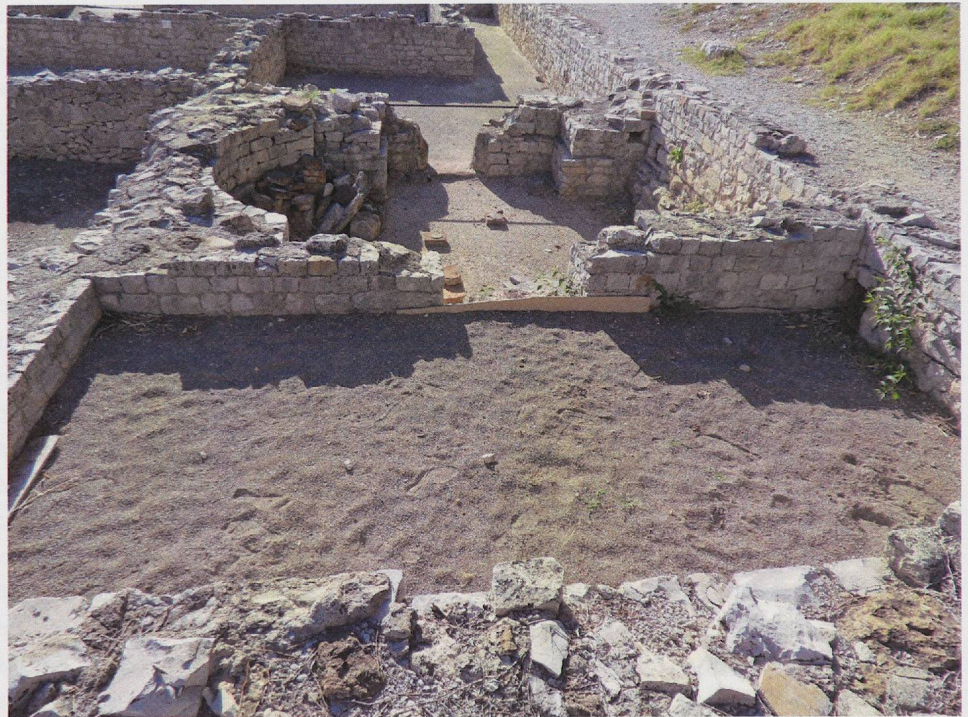
Fig. 4 — Maison au Dauphin.
Protection du sol du *tepidarium*
par un géotextile et une épaisse
couche de sable.

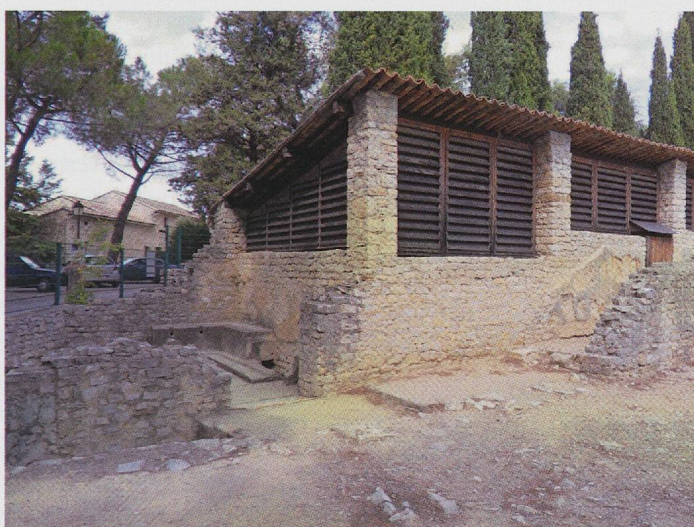
Fig. 5 — Maison à la Tonnelle. Toiture de protection avec volet à claire-voie.

Dans les années 1990, des toitures de la première mise en valeur ont été améliorées par extension, mise en place de gouttières et reprise des drainages périphériques. Celle de la Maison à la Tonnelle a été complétée de volets à claire-voie, très efficaces contre le soleil, le vent et les pluies latérales (fig. 5). Cette toiture additionnée de volet passe relativement inaperçue car elle est située en clôture de site au bord de la rue Bernard-Noël. Par contre, il paraît impensable d'en reproduire le principe ailleurs dans les vestiges, car la masse qu'elle représente nuirait à la présentation générale des sites et encore plus à la compréhension du public.
