Ein Landhaus in Beton

Zeitschrift: **Cementbulletin**

Das Landhaus, von dem hier einige Bilder gezeigt sind, steht über den Gestaden des Genfersees einige Kilometer nordwestlich von Morges. Es zeigt einige Beispiele für die ästhetische und künstlerische Ausschöpfung des Baumaterials Beton.

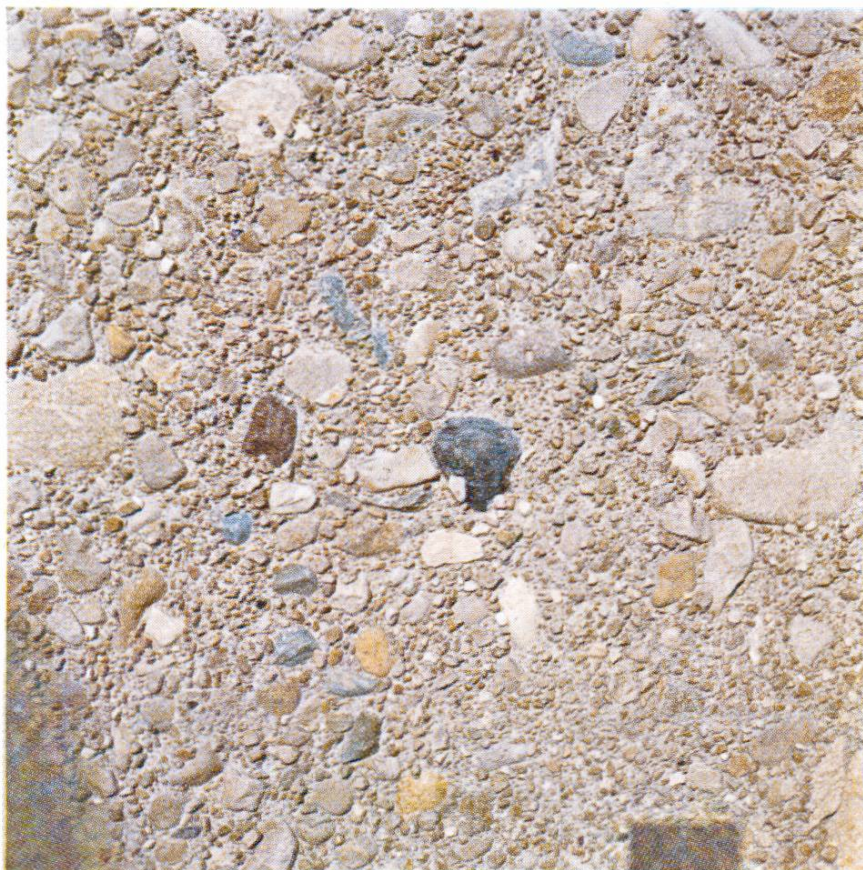
4

3 1. Waschbeton wurde bei den meisten Außenwänden, an einzelnen Innenflächen und Plattenbelägen angewandt. Der Beton wurde ausgeschalt, bevor er fertig abgebunden hatte. Seine Oberfläche wurde dann mit einem Wasserstrahl besprengt, um die Zementhaut zu lösen und die groben Zuschlagskörner sauber freizulegen. Dieses Verfahren stellt eine Weiterentwicklung des gewöhnlichen schalungsrauhem Sichtbetons dar und hat zum Ziel, den strukturellen Aufbau des Betons sichtbar zu machen. Man vergisst oft, dass der Beton zu neun Zehntel aus Sand und Kies, stammend aus dem eigenen Boden, besteht. Somit erweist sich der Beton als ein ebenso ursprüngliches, mit dem Lande verwurzeltes Material wie etwa die Mauern und Mäuerchen, die unsere Vorfahren mit Feldsteinen errichtet haben.

Um die gesetzten Ziele zu erreichen, hat man für das Bauvorhaben die Herkunft des Betonzuschlages so ausgewählt, dass das Steinmaterial bestimmten Anforderungen bezüglich der Grösse, der Form und der Farbe entsprochen hat. Der Beton war eine Art Massenbeton, d.h. sein Grösstkorn erreichte einen Durchmesser

von 150 bis 200 mm. Die Zementdosierung war dementsprechend auf 200 kg/m^3 angesetzt. Dies entspricht ungefähr einer Mischung P 300 mit gewöhnlichem Zuschlagsmaterial.

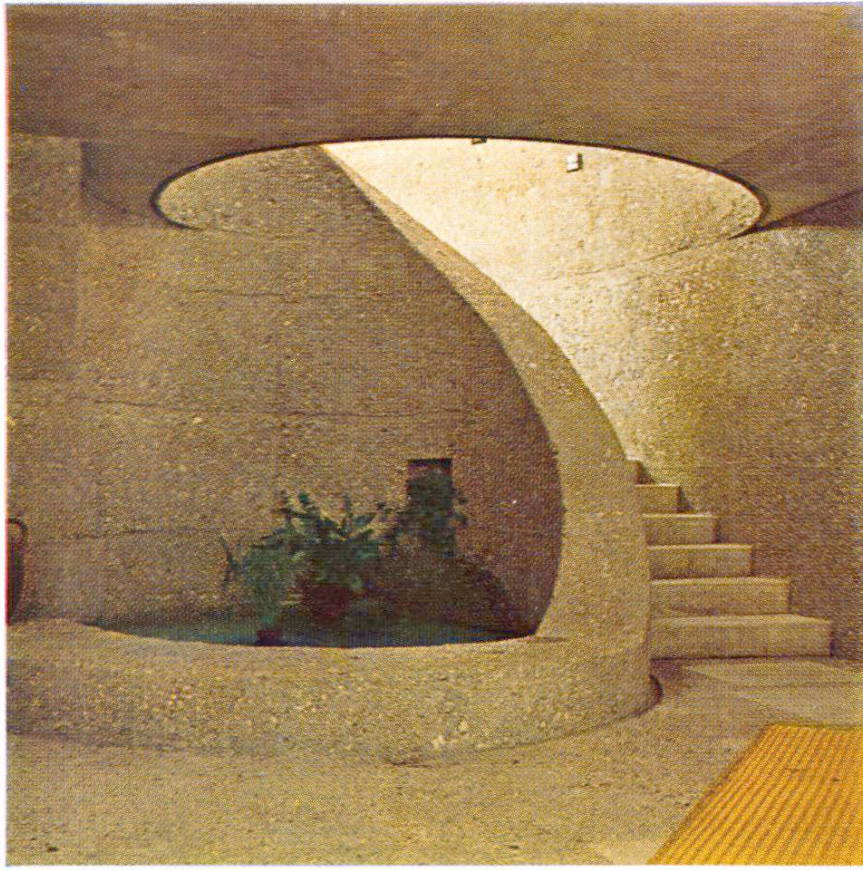
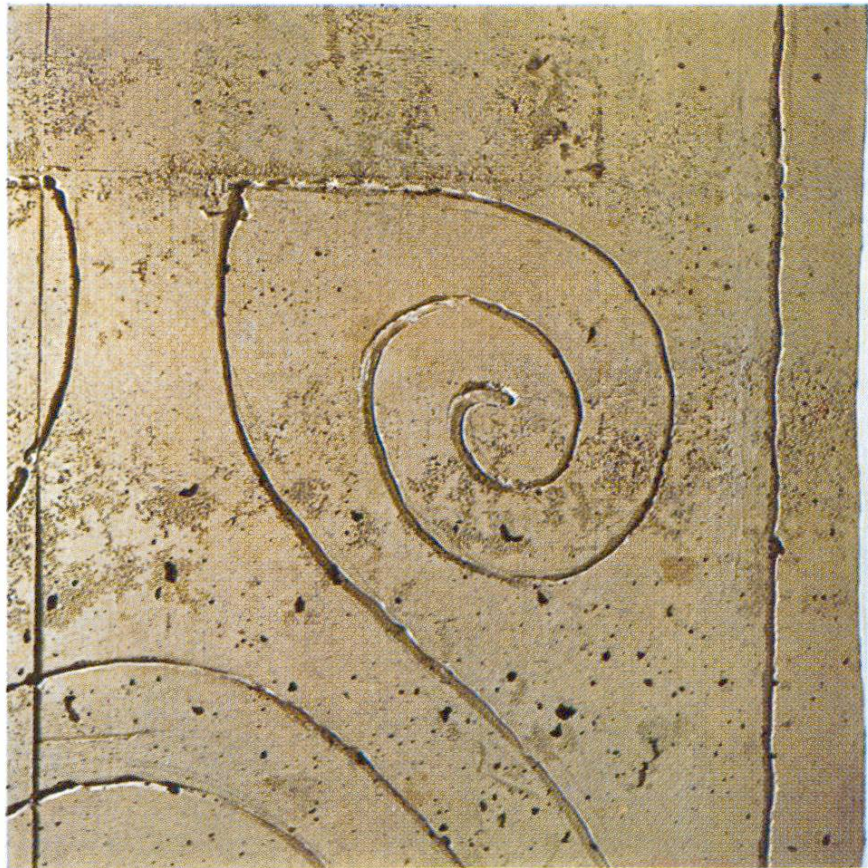
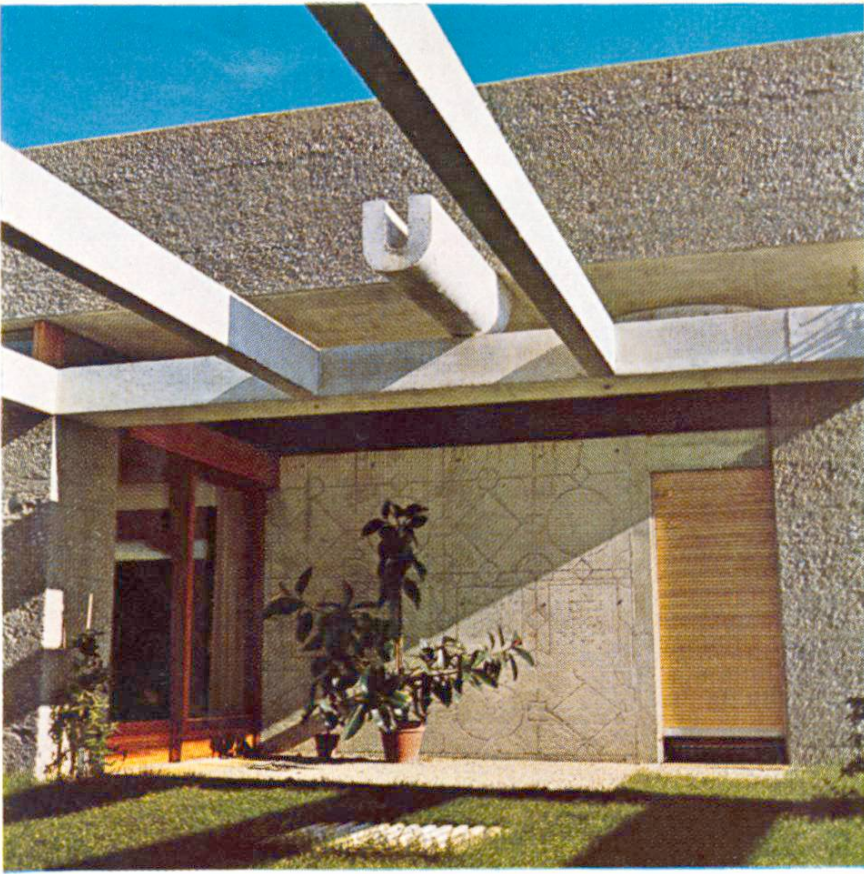
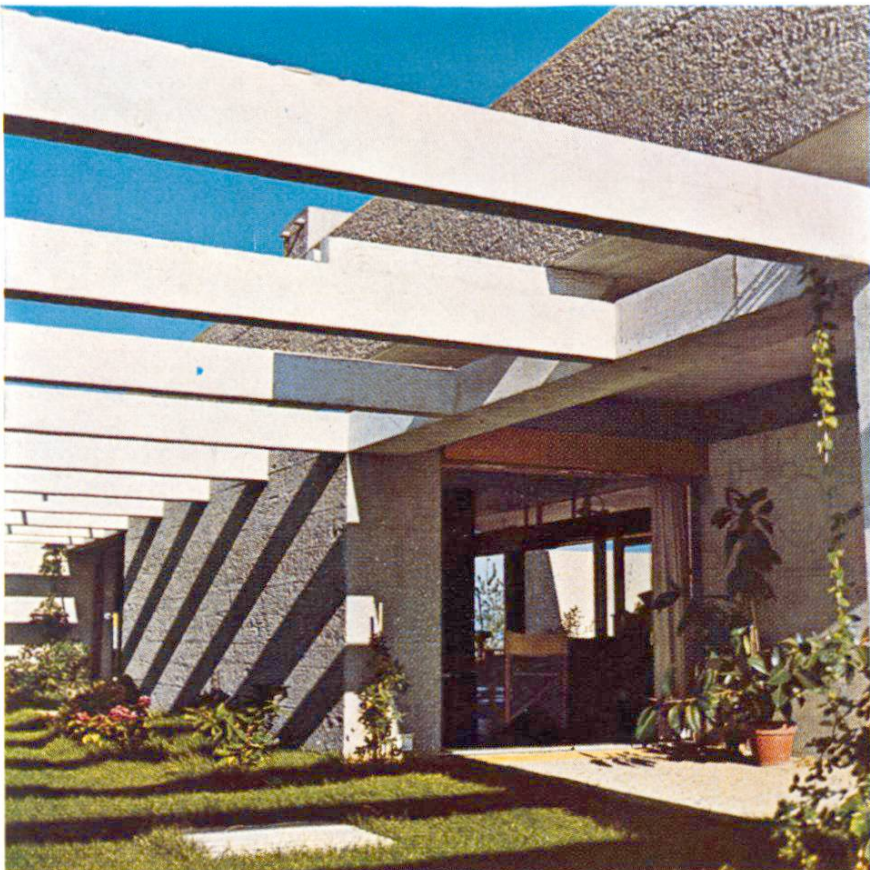
2. Sichtbeton mit und ohne Zeichnungen

Ein Teil der äusseren und inneren Wandflächen, die Stützen und Balken der Pergola wie auch die Wasserspeier des Flachdaches wurden in weissem, schalungsrauhem Sichtbeton ausgeführt, wobei zum Teil spezielle Ornamente und Zeichnungen angebracht wurden. Mit Hilfe einer Spritztube wurden auf die Innenseite der

- 7 Sperrholz-Schalungstafeln erhabene Streifen einer erhärteten Paste aufgetragen, ähnlich dem Vorgehen des Patissiers beim Schmücken und Beschriften von Torten. Die so im Relief vorhandenen Zeichnungen prägten sich alsdann im Beton ein. Das Einbringen des Betons und das Ausschalen mussten mit entsprechender Vorsicht ausgeführt werden.
