Untersichten von Betondecken

Zeitschrift: **Cementbulletin**

Die Herstellung von Sichtbeton an Betondecken. Arbeitsgänge, Massnahmen zur Verhütung von Schäden.

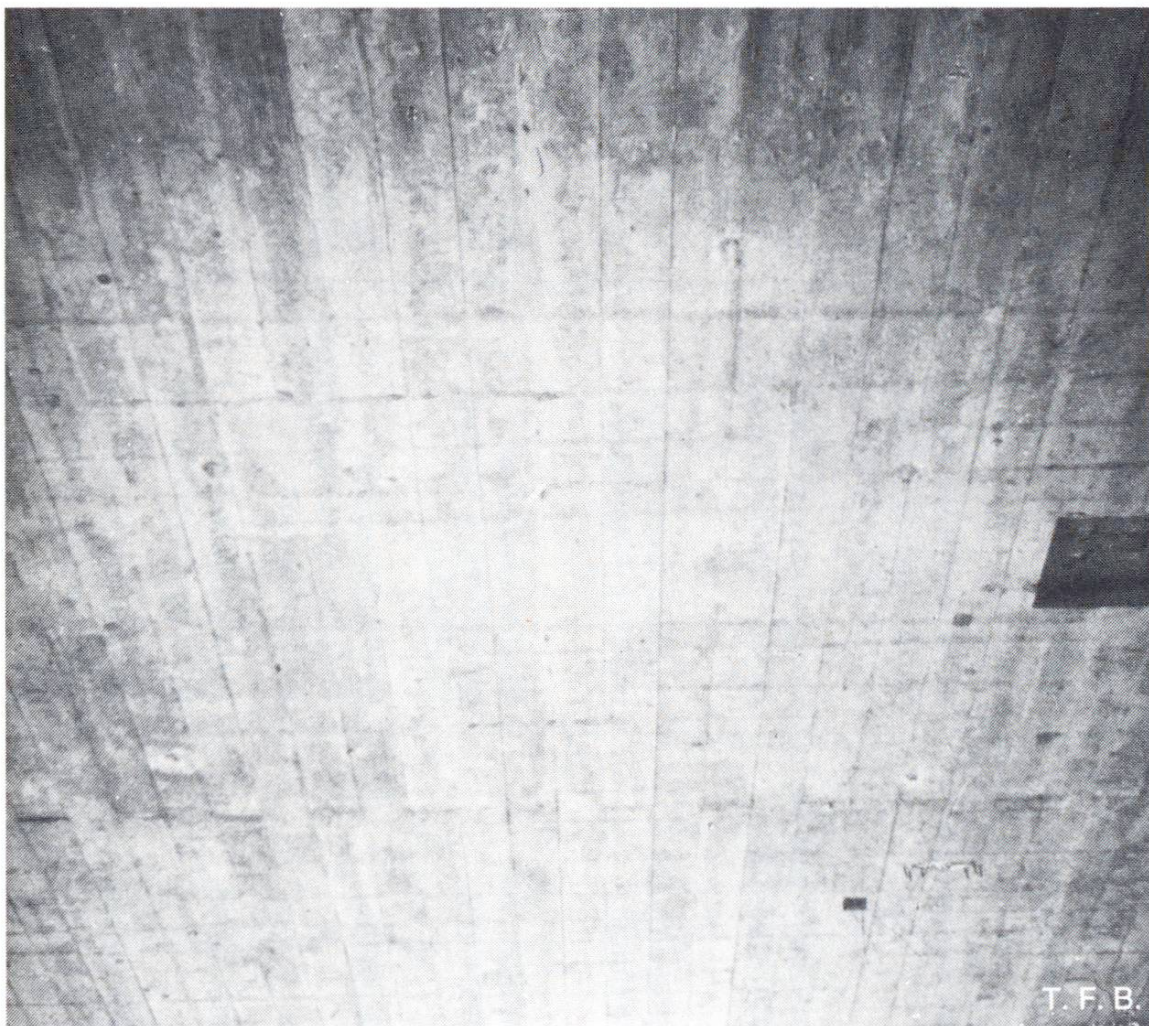
Abb.3 Strichförmige Rostflecken auf einer Betonunterseite. Stark rostige Bewehrungsstäbe wurden auf die Schalungsfläche ausgelegt und übertrugen dabei den Roststaub.
