Kabelschutzhüllen = Enveloppes de protection des câbles

Autor(en): **Sandmeier, Friedrich**

Zeitschrift: **Technische Mitteilungen / Schweizerische Post-, Telefon- und Telegrafienbetriebe = Bulletin technique / Entreprise des postes, téléphones et télégraphes suisses = Bollettino tecnico / Azienda delle poste, dei telefoni e dei telegrafi svizzeri**

Kabelschutzhüllen – Enveloppes de protection des câbles

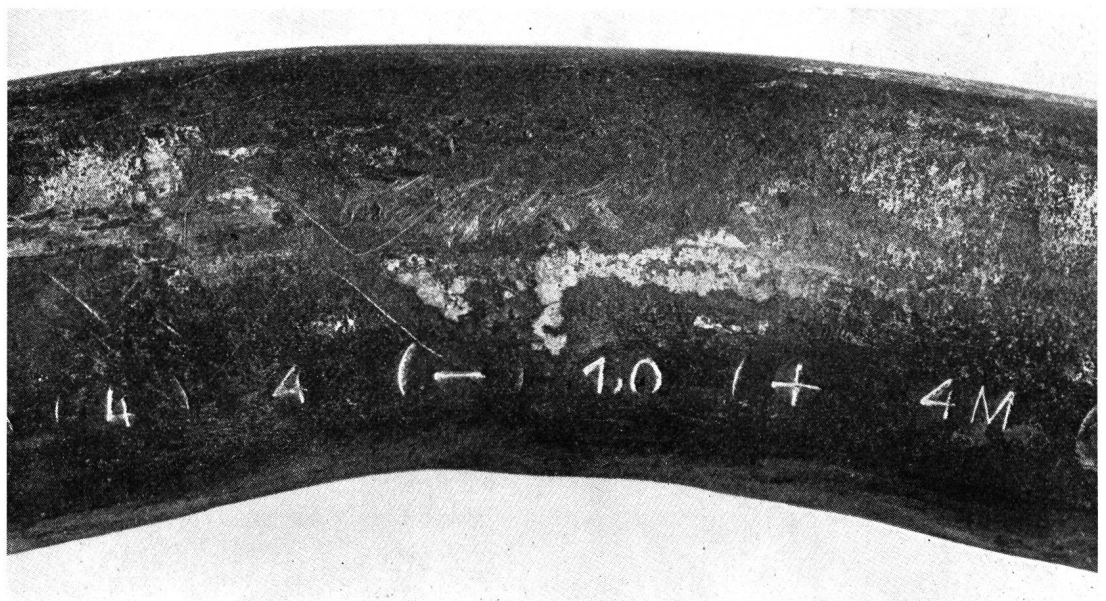
Fig. 11. Zustand des Bleimantels nach dem Dauerversuch am Muster Nr. 10a, Schrumpfschlauch
Etat de la gaine de plomb après l'essai prolongé de l'échantillon N° 10a, enveloppe se resserrant sur la gaine

An den Mustern 10a, 10b, 10c und 13 geht der Angriff nicht tief, bei 24, 25a und 25b etwas tiefer. Das Korrosionsprodukt bestand aus weissem und rotem oder gelbem Pulver. Die Analyse (am Muster Nr. 13) ergab vorwiegend gelbes neben rotem Bleioxyd PbO und normales Bleikarbonat $PbCO_3$ neben basischem Karbonat $2 PbCO_3 \cdot Pb(OH)_2$.

L'attaque n'est pas profonde sur les échantillons 10a, 10b, 10c et 13; elle l'est davantage sur les N°s 24, 25a et 25b. Le produit de la corrosion est une poudre blanche et rouge ou encore jaune. L'analyse (sur l'échantillon N° 13) révéla la présence prédominante d'oxyde de plomb PbO jaune et rouge, de carbonate de plomb normal $PbCO_3$ et de carbonate basique $2 PbCO_3 \cdot Pb(OH)_2$.

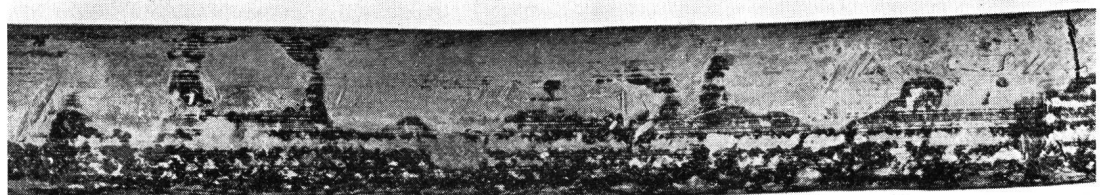
Fig. 13. Zustand des Bleimantels nach dem Dauerversuch am Muster Nr. 10c, Schrumpfschlauch
Etat de la gaine de plomb après l'essai prolongé de l'échantillon N° 10c, enveloppe se resserrant sur la gaine
